# Der geschliffene Diamant

**Das Kurtheater Baden ist der wichtigste Bau der Architektin Lisbeth Sachs. Nun haben Elisabeth und Martin Boesch das Haus saniert. Auf dem Weg zum gelungenen Werk mussten sie viele Hürden nehmen.**

**Kurtheater Baden**  
**Instandsetzung, Umbau,**  
**Erweiterung, 2020**  
 Parkstrasse 20, Baden AG  
 Bauherrschaft: Theaterstiftung der Region Baden /  
 Wettingen und Stadt Baden,  
 Planung und Bau  
 Architektur:  
 Elisabeth & Martin Boesch  
 Architekten, Zürich  
 Bauherrenvertreter:  
 Conarenco, Zürich  
 Projektmanagement:  
 Hämmerle + Partner, Zürich  
 Kostenplanung, Bauleitung:  
 Jaeger Baumanagement,  
 Zürich  
 Bauingenieure:  
 Walt Galmarini, Zürich  
 HLKS-Planer:  
 Gruenberg & Partner, Zürich  
 Elektro-Planer: HKG  
 Engineering, Schlieren  
 Brandschutz-Planer:  
 Basler & Hofmann, Zürich  
 Bühnentechnik: Planungsgruppe AB, Niederönz  
 Bauphysik: bws Bauphysik,  
 Winterthur  
 Akustik: Applied Acoustics,  
 Gelterkinden  
 Signaletik: bivgrafik Zürich  
 Auftragsart:  
 Studienauftrag 2007  
 Kosten: Fr. 34,47 Mio.

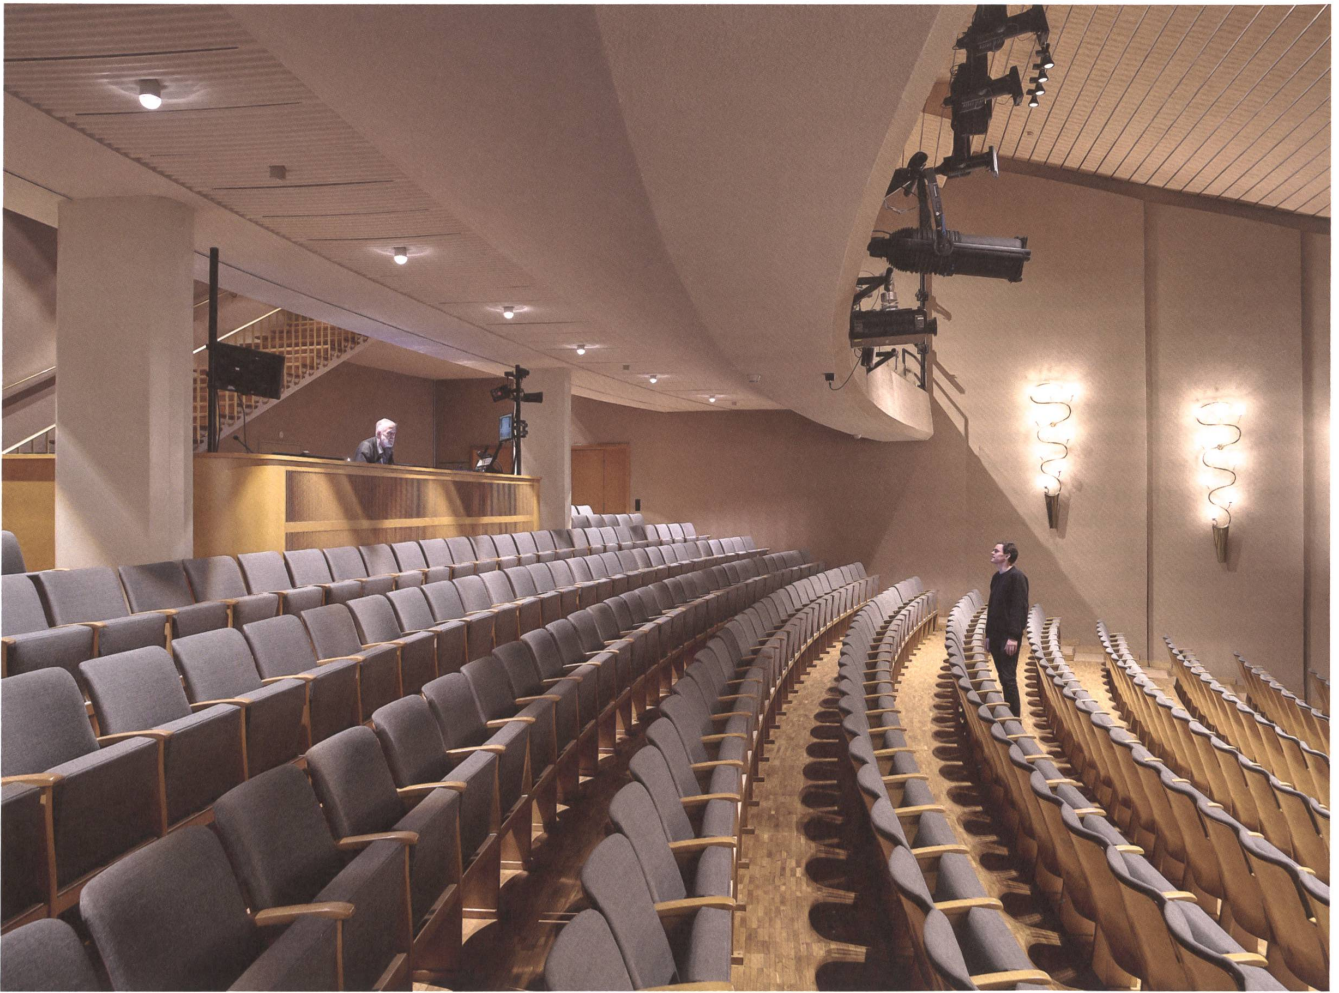
Mit 600 Plätzen ist das Kurtheater Baden das grösste Theater des Kantons Aargau.

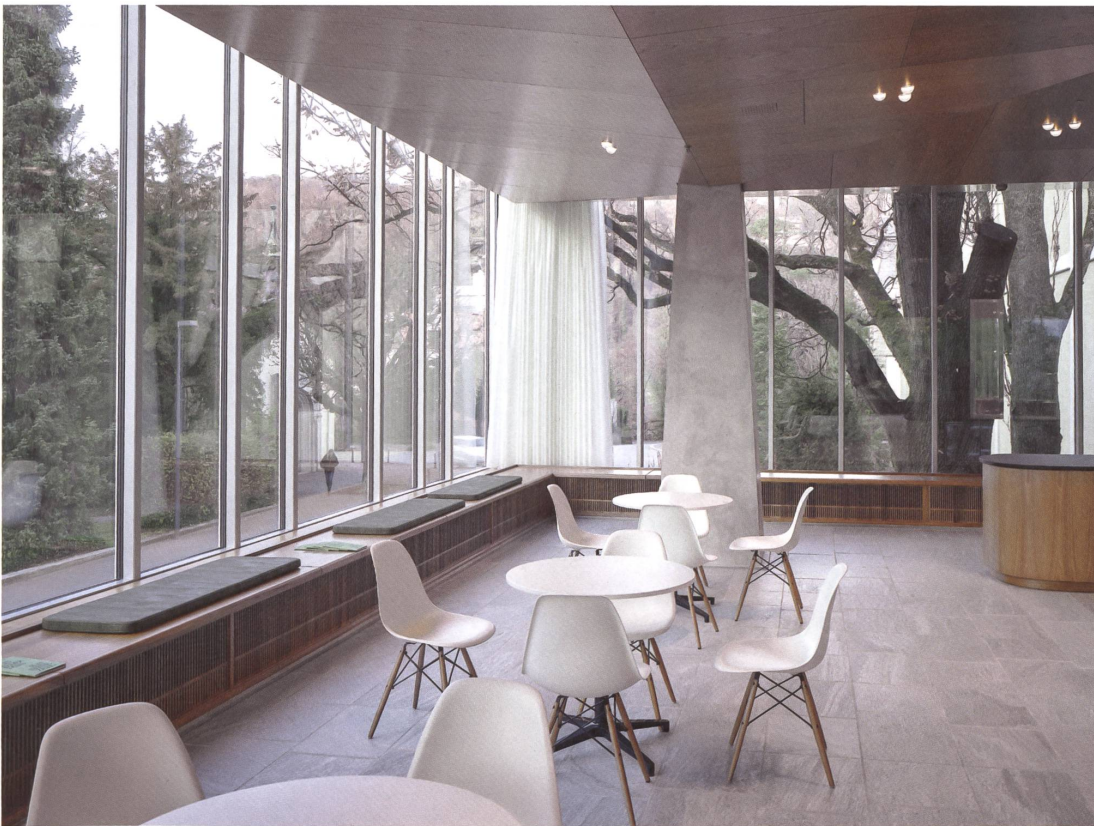
Das Foyer aus den 1960er-Jahren wurde auf das Doppelte vergrössert. Die früher aussenliegenden Pflanztröge wurden zu innenliegenden Sitzbänken.

→ ein Mittelweg, der die Foyerfläche knapp verdoppelte. Das bestehende Foyer baute man auf die Betonkonstruktion zurück und entfernte die Auskragung an der einen Schmalseite. Das verbleibende Skelett wurde nun gespiegelt, sodass aus dem einst quadratischen ein rechteckiger Raum entstand. Die aus statischen Gründen notwendige Verstärkung der Stützen gab ihnen eine konische Form. War das alte Foyer aus den 1960er-Jahren von aussen ein kantiger Betonbau mit Pflanzentrog und zurückgesetzter Glasfassade, hüllt nun eine flächige Glashaut mit einer Brüstung aus Aluminiumpaneelen die Betonstruktur ein. Aus dem Pflanzentrog wurde eine umlaufende innenliegende Bank. Auch wenn im Neuen «die Knochen des Altbaus stecken», wie die Architekten sagen, gibt sich am Theatergebäude das zweite Foyer am klarsten als neuer Bauteil zu erkennen.

→ Gläsern, feinen Profilen und von innen nicht sichtbarer oberer Halterung wirkt das Foyer leichter und transparenter als der Bau von 1965. Als Bodenbelag wählten die Architekten einen Gneis wie im Altbau, doch in einer an ein Gewebe erinnernden Verlegeart. Bei der Decke - wie im Sachs-Foyer aus Ulmenholz - machten sie aus der Not der knappen Raumhöhe eine Tugend: Sie falteten die Decke zwischen den Unterzügen zu flachen Pyramiden und schrägten sie zur Fassade hin ab. Das gibt dem Raum mehr Höhe, gliedert ihn und setzt die Decke in Beziehung zum ebenfalls schrägen Dach des Sachs-Foyers.

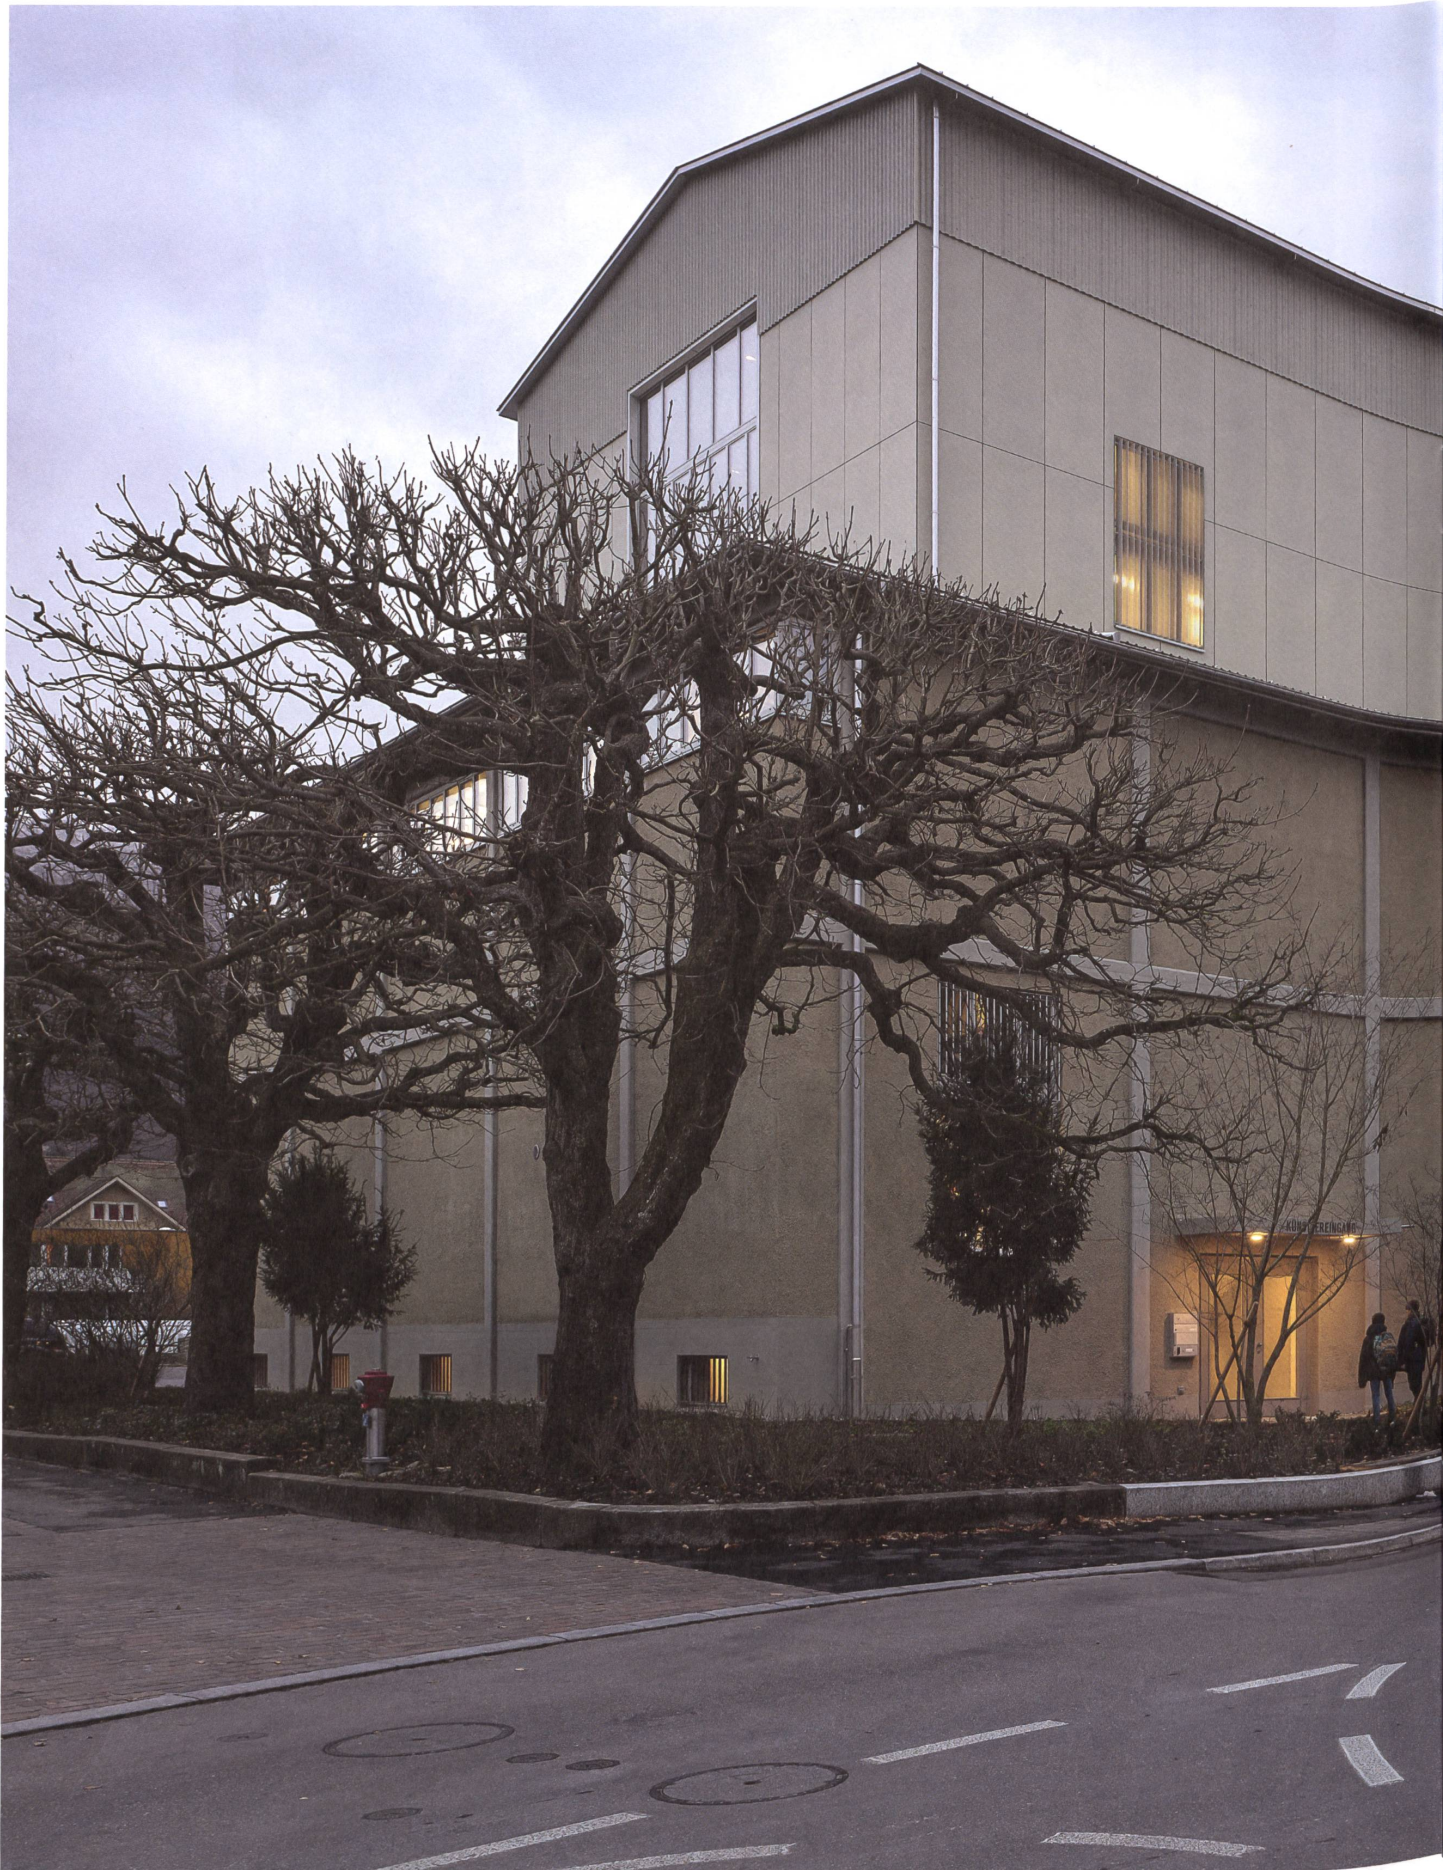
Die rückwärtige Erweiterung von Theatergebäude und Bühnenturm ist nahtlos mit dem bestehenden Gebäude verschliffen.

So essenziell die Erweiterung für den Theaterbetrieb ist, so wichtig war es den Architekten, den Anbau nahtlos an den Bestand anzufügen. Was ist alt? Was ist neu? Das mit verputzten Flächen ausgefüllte Betonskelett des Bühnenhauses gibt darauf ebenso wenig eine Antwort wie der mit Faserzementplatten verkleidete Aufbau. Einzig das grosse Zyklopenauge des Probesaals an der Rückseite des Bühnenturms weist darauf hin, dass sich dahinter mehr als nur der Schnürboden verbirgt.

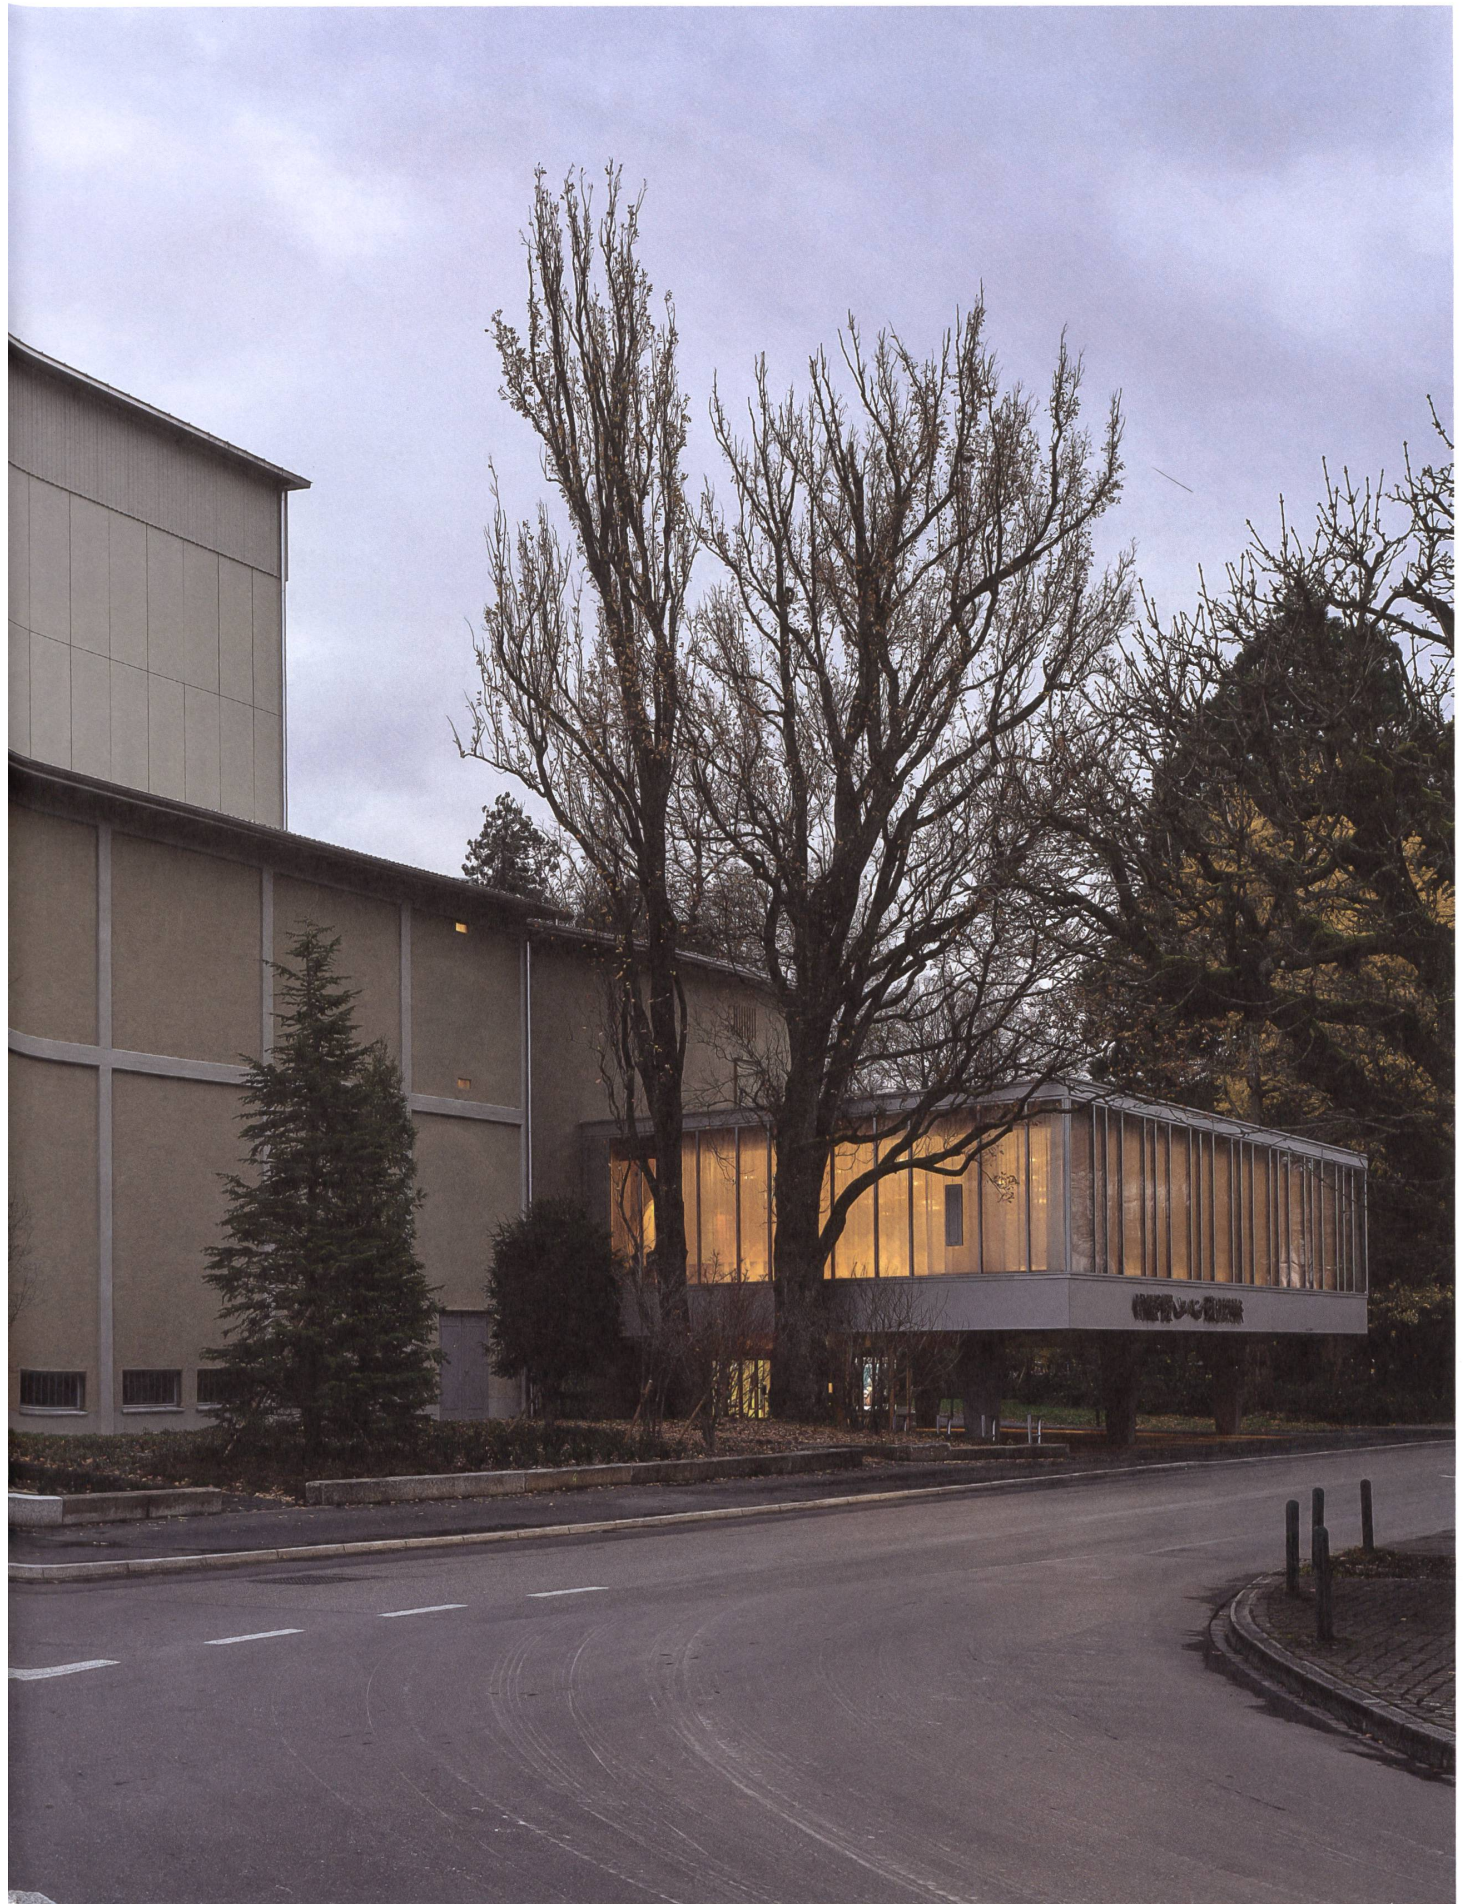
Die Metamorphose des Theaters vom Neubau 1952 über die Erweiterungen bis zum Wettbewerbsprojekt und dem realisierten Bau 2020.

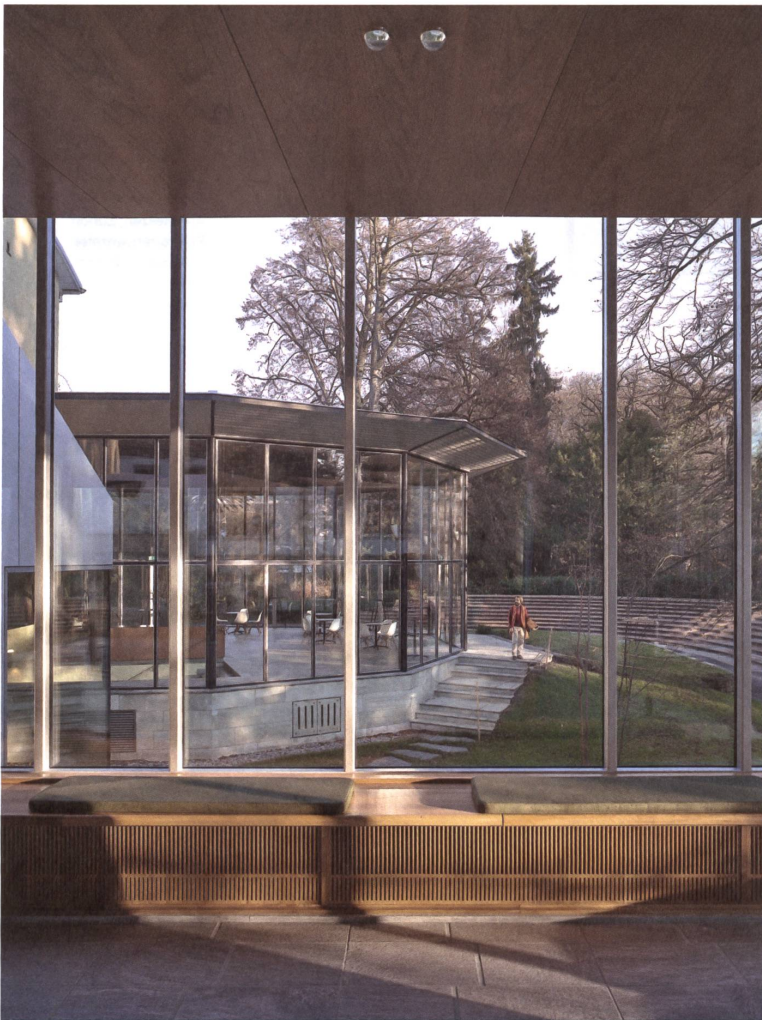
Blick aus dem neuen Foyer zum historischen Sachs-Foyer.

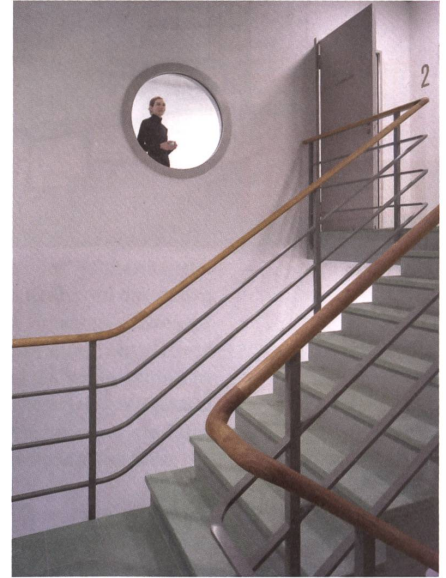
Die neue Innentreppe führt der ehemaligen Fassade entlang.

terung des Foyers gedroht. Der Anbau des Bühnenhauses gibt dem Theaterbau jetzt die nötige Kraft, um das ganze Ensemble wieder ins Gleichgewicht zu bringen. Dies gelingt aber nur, weil hier alt und neu zu einer Einheit verschliffen sind – ansonsten würde das Ganze in seine Einzelteile zerfallen. Im Innern ist die Naht zwischen Bestand und Anbau an der neuen Treppe gut abzulesen: sie führt entlang der früheren Aussenwand durch das Gebäude.
