**Artikel:** Betonstrassen

## Betonstraßen.

### I. Allgemeines über Betonstraßen.

## II. Die Kieserling Basaltzement-Straßen in Korschach.

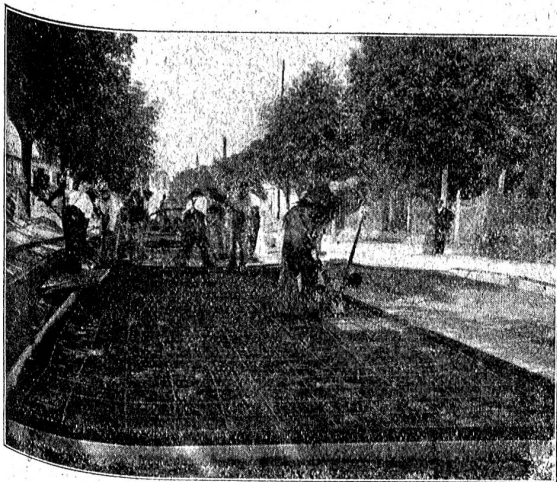
Abbildung 2.  
Neue Betonstraße Arbon. Eisengeflecht im Unterbeton.

Von besonderer Wichtigkeit beim Bau von Betonstraßen ist auch die Untersuchung und Vorbereitung des vorhandenen Untergrundes. Die Betonmasse kann in einer oder auch in zwei Schichten eingebracht werden. Die untere oder Tragschicht muß mit der oberen oder Deckschicht gut verbunden werden. Wesentlich ist auch die Frage des Einbaues von Eisen. Gewöhnlich verwendet man kreuzweise verlegtes Rundstahl, das nebartig geflochten wird.

Gestetzes, dessen Name und Herkunft wir nicht erfahren. Zur Vermeidung von Temperatur- und Schwindrissen wurden in Abständen von 8 m besondere Dehnungsfugen eingeschaltet, schief und symmetrisch zur Straßenecke und in Straßenmitte mit einem Bogenstück verbunden. (Abbildung 1 und 2). In der Tragschicht bestehen die Fugen aus zusammengelegten Dachpappstreifen, in der Deckschicht aus Eiseneinlagen mit Goudronausguß. Eine Längsfuge wurde trotz der Fahrbahnbreite von 7,5 m nicht eingebaut. Etwa zwei Wochen nach Beendigung der Arbeiten wurden die Straßen dem Verkehr übergeben.
