Zeitschrift: Jahresberichte aus Augst und Kaiseraugst
Herausgeber: Augusta Raurica
Band: 2 (1982)

Ausgrabungen in Augst und Kaiseraugst im Jahre 1976

von Teodora Tomasevic-Buck

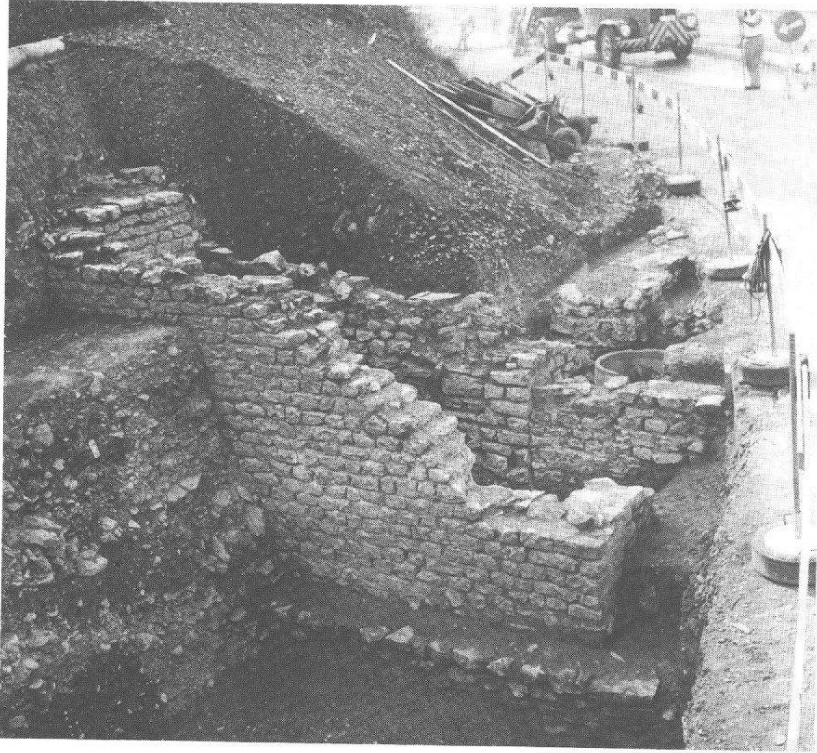
Abb. 1. Augst, Parz. 443/435, Giebenacherstrasse. Bei der Erweiterung der Giebenacherstrasse entdeckte Gebäudeteile. Ansicht von Norden.

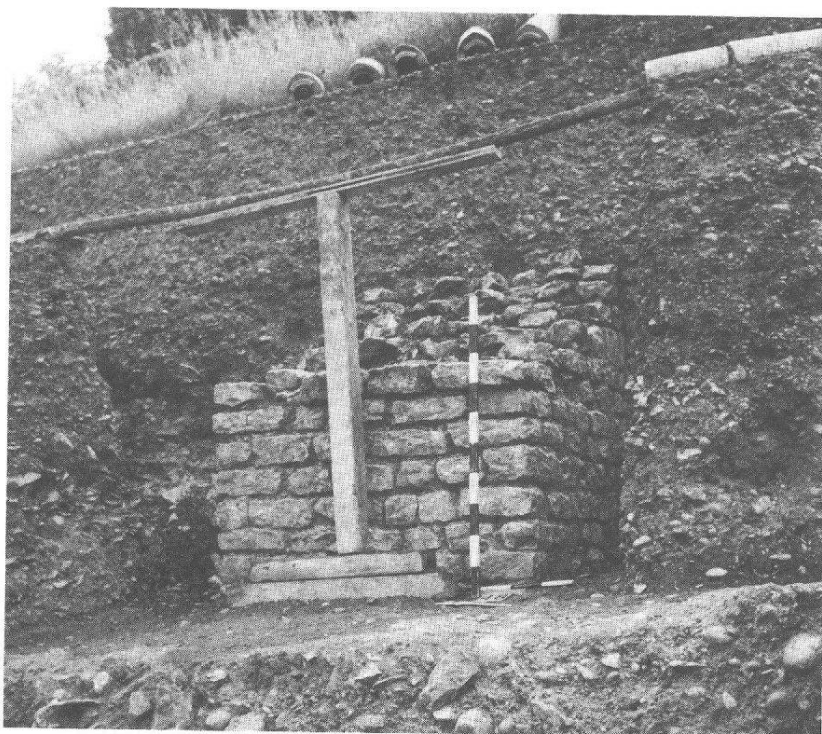
Abb. 2. Augst, Parz. 443/435, Giebenacherstrasse. Pfeilerartige Stütze am Hang des Kastelenhügels, die den Druck des steilen Hanges auffangen sollte.

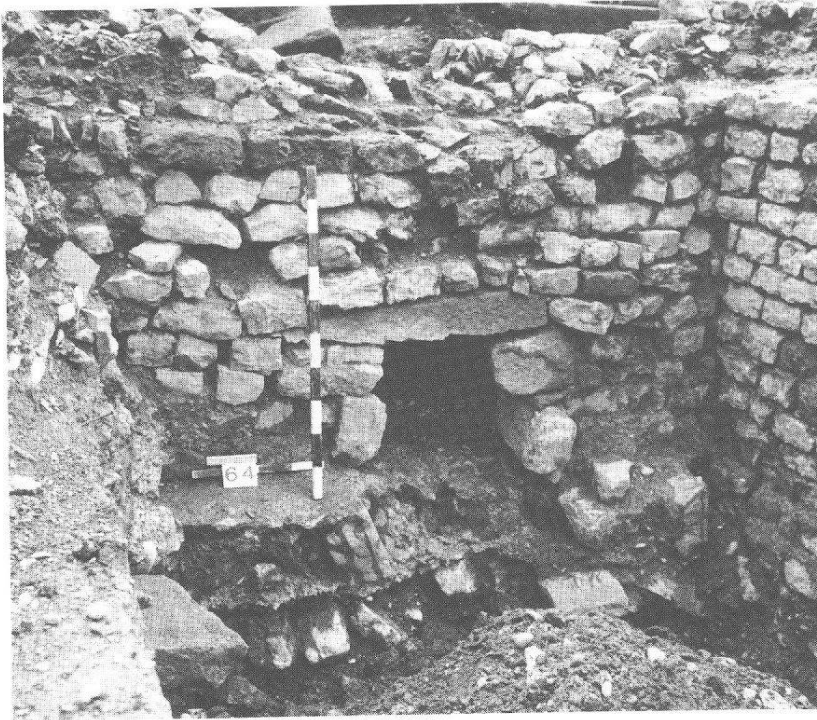
Abb. 4. Augst, Parz. 443/435, Giebenacherstrasse. Öffnung in der MR 3, die in Zusammenhang mit einem südlich an die Mauer angrenzenden Auffangbecken für Regenwasser steht. Ansicht von Nordwesten.

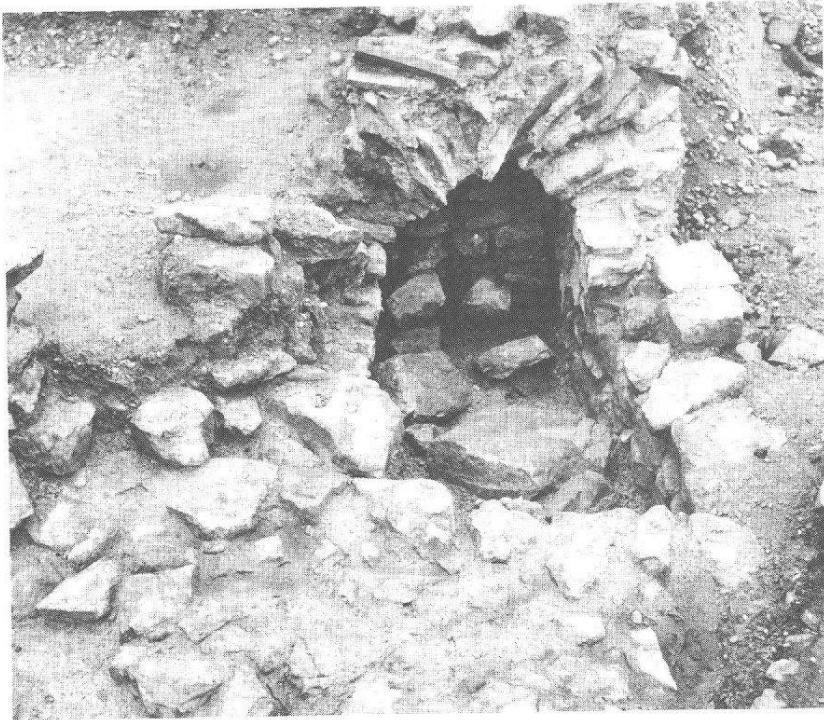
Abb. 5. Augst, Parz. 443/435, Giebenacherstrasse. Kanalöffnung mit Gewölbe, ausgeführt mit Flachziegeln. Im Hintergrund sind Kalkbruchsteine sichtbar, mit denen die Öffnung bei Aufgabe der ursprünglichen Funktion vermauert wurde.

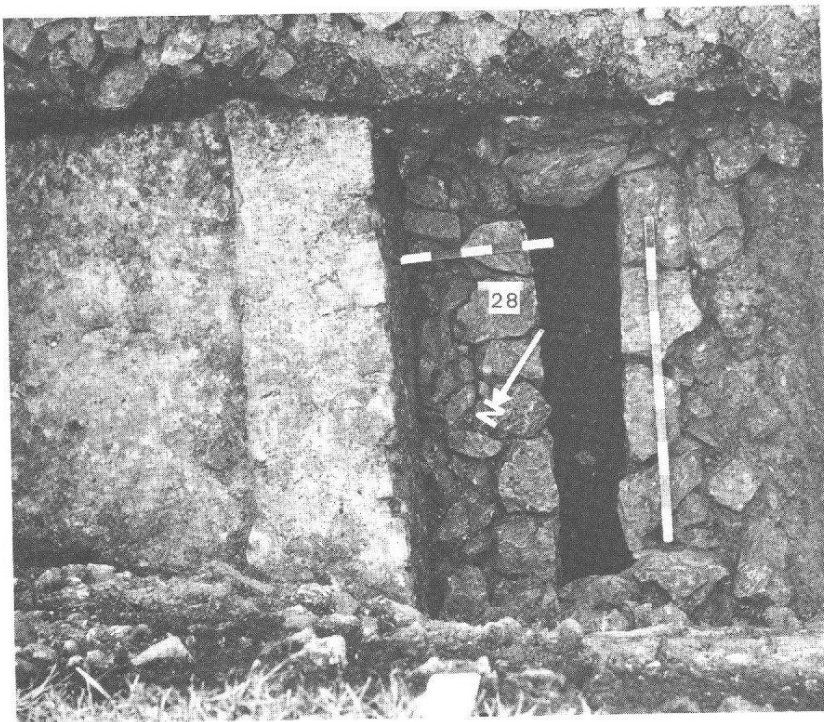
Abb. 8. Augst, Parz. 532/536/237, Curia. MR 6 mit dem parallelverlaufenden Abwasserkanal, nachdem die Deckplatten abgenommen worden sind. Ansicht von Norden.

Die Untersuchung stellte zwei Bauperioden an der Basilikastützmauer fest. Anschliessend nach Norden war ein massiver Kieskörper zu beobachten, der ohne Zweifel einen Strassenzug widerspiegelt. Ferner erschien eine Nord-Süd-orientierte 1,70 m breite Mauer, die in einer zweiten Bauperiode nur noch 0,90 m breit aufgestockt worden war. Die Überbauung läuft im Norden mit bemalten, mörtelverputzten Räumen und einem Abwasserkanal aus. Auch hier sind zwei Umbauten belegt.

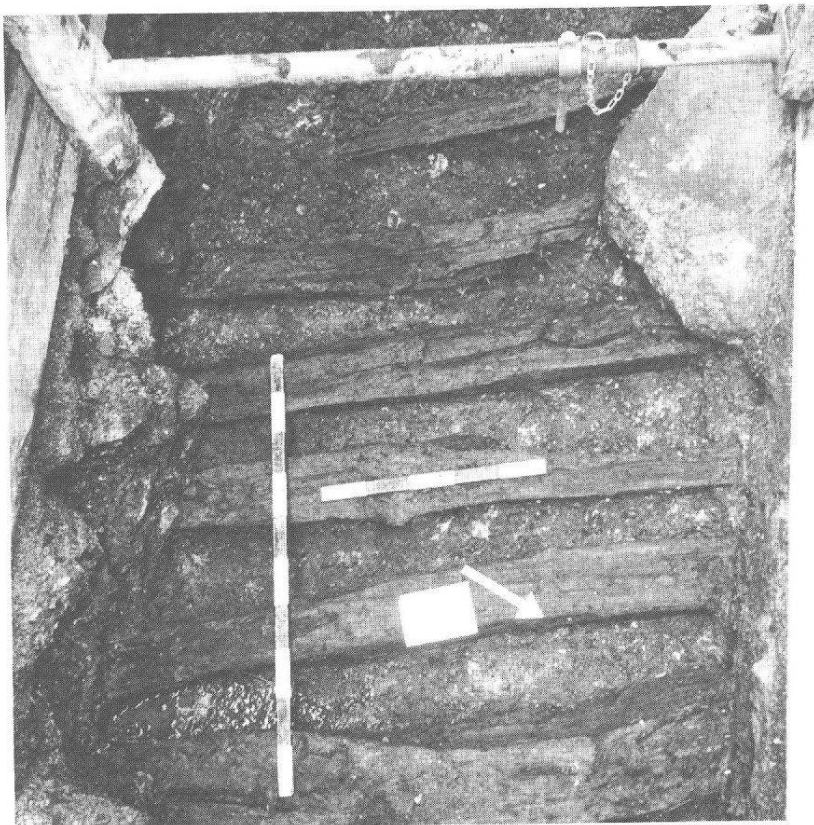
Abb. 22. Kaiseraugst, Parz. 1, Dorfstrasse. Holzrost aus Eichenbalken. Ansicht von oben.

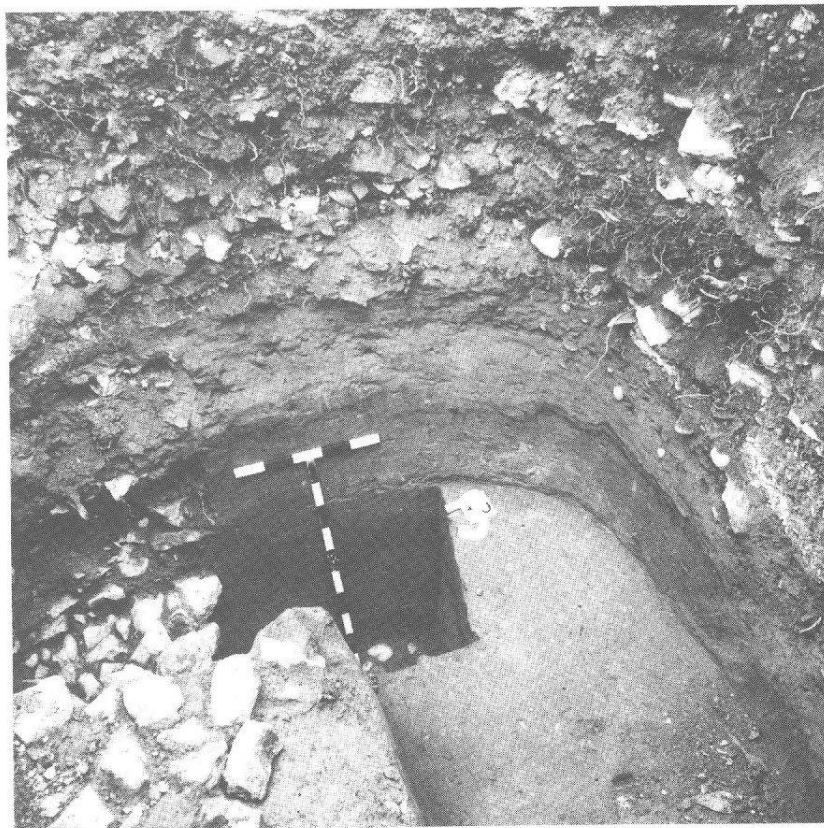
Abb. 29. Kaiseraugst, Parz. 72, Parkplatz Restaurant Löwen. Sondierung mit Profil an der Nordseite der Südkastellmauer. Ansicht von Südosten.

Nach unseren Berechnungen sollte die Kastellmauer mit ihrer Südfront im Sondierloch erscheinen. Um so grösser war unsere Überraschung, als wir beim Abtiefen den Verlauf der Mauer nach Süden verschoben vorfanden. Wir erfassten einen Teil der Mauerbreite mit der Nordfront. Da eine Ausdehnung der Sondierung nach Süden, um die Mauerbreite zu erfassen, wegen dem fixierten Baumbestand nicht in Frage kam, begnügten wir uns mit dem ergänzungsbedürftigen Resultat.

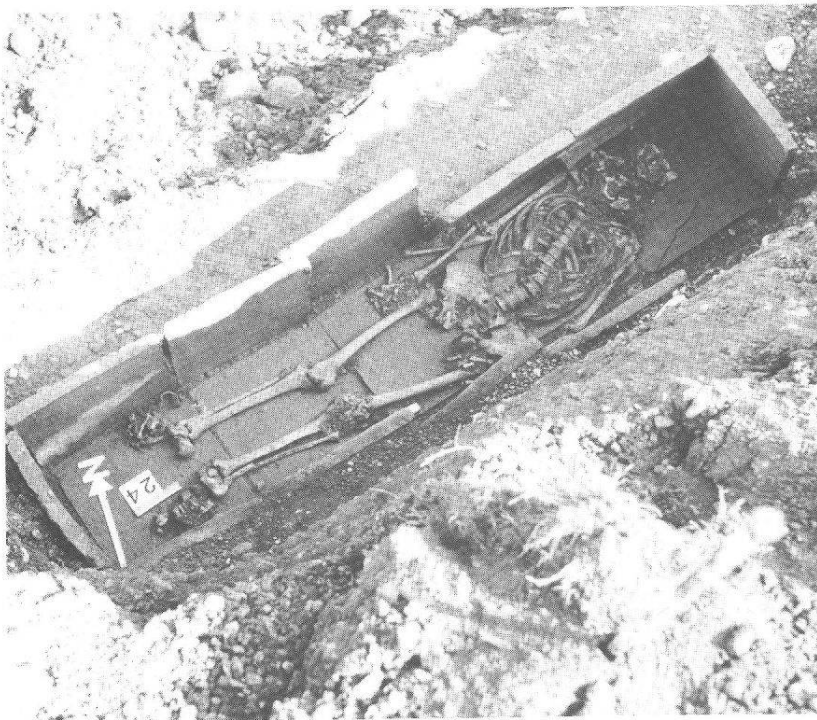
Abb. 35. Pratteln, Parz. 2055, Katholisches Pfarreizentrum. Grab 6 nach Entfernung der Deckplatten. Die Bestattung ist Ost-West-orientiert mit Zuwendung nach Westen. Ansicht von Südwesten.
