Artikel: Ausgrabungen in Augst im Jahre 1982

Ausgrabungen in Augst im Jahre 1982

Teodora Tomasevic Buck

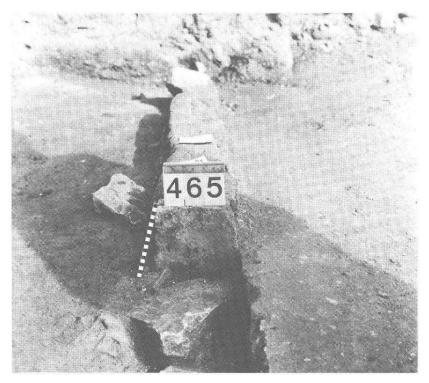
Abb. 9 Augst, H. Moritz, Parz. 1027. Los D, Profilansicht des Lehmstampfkerns (MR 90), im Vordergrund Unterlagssteine der Mauer. Ansicht von Süden.

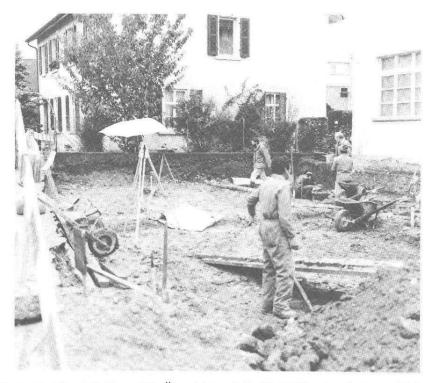
Abb. 22 Augst, Cito AG, Parz. 542. Übersicht auf die Westhälfte der Grabungsfläche. Im Hintergrund, an der Grabungsgrenze, das Westprofil und rechts die entdeckten Aediculae mit den Bestattungen zwischen der modernen Leitung im Süden und der bestehenden Liegenschaft im Norden.

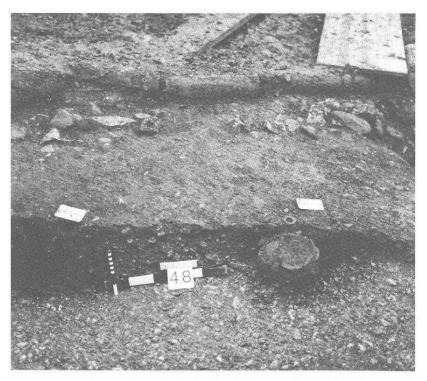
Abb. 24 Augst, Cito AG, Parz. 542. Aedicula A mit Urnengrab Nr. 23 in der Fundlage. Aufsicht von Norden.

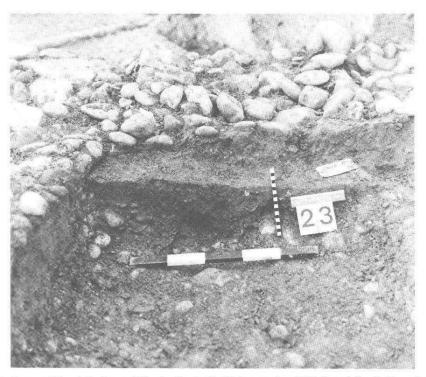
Abb. 25 Augst, Cito AG, Parz. 542. Aedicula B, Südwestecke, MR 2 und 3 mit Brandgrubengrab Nr. 5. Ansicht von Osten.

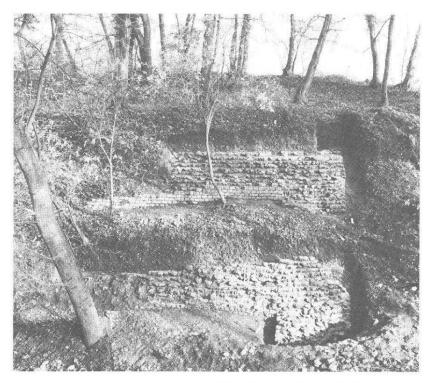
Abb. 30 Augst, Sichelen, Amphitheater, Parz. 1063. Die Nordflanke des Ostzuganges mit dem Korridor zu den Zuschauerrängen an der Nordhälfte. Ansicht von Süden.

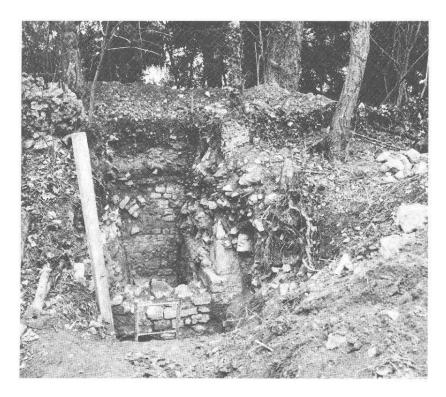
Abb. 33 Augst. FTS-Projekt, Parz. 435/654, Insula 6. Die Hausmauer, MR 3, mit der Türöffnung in Sturzlage im Hintergrund und Porticusmauer (MR 4) im Vordergrund. Auf der Porticusmauer, rechts im Ostprofil des Suchschnittes sind die als Unterlage der Porticusstütze dienenden Sandsteinquader sichtbar. Ansicht von Süden.

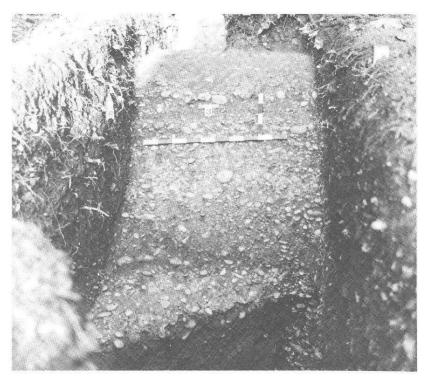
Abb. 35 Augst, FTS-Projekt, Parz. 435/654. Die stark gewölbte Kieskofferoberfläche der Halsgrabenstrasse. Im Vordergrund fehlt der Südstrassenrand, weil er beim Anlegen der Spitzgräben abgebrochen wurde. Ansicht von Süden.
