Zur Chronologie und Typologie der drei Theaterbauten von Augusta Rauricorum (Augst BL)

Die vorläufigen Ergebnisse der Grabung 1990.51, Fläche 3 (Region 2A, Giebenacherstr. 22, Parzelle 521)

Peter-Andrew Schwarz

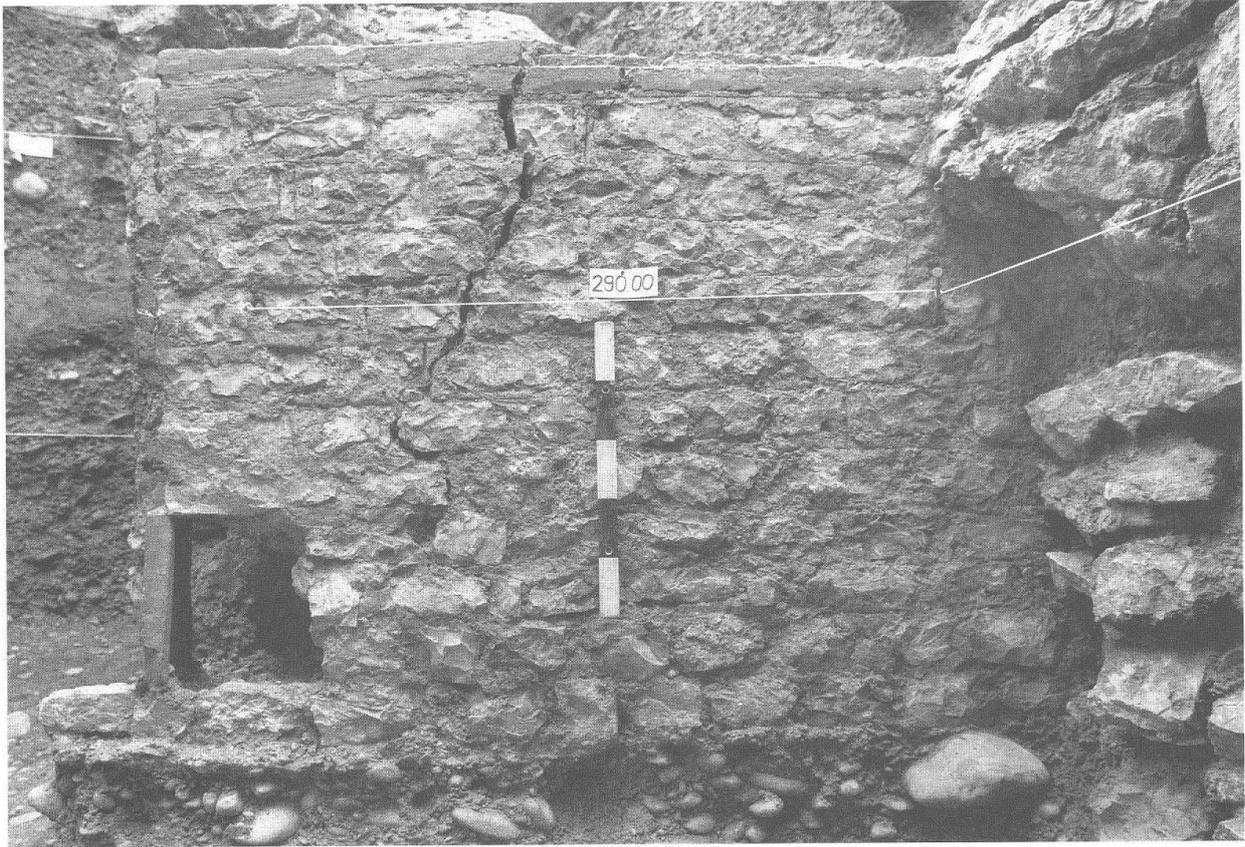
Abb. 12 Augst BL, Grabung 1990.51, Fläche 3. Ansicht der Mauer 12 im vortheaterzeitlichen Keller (Phasen 1 und 2). Rechts im Bild ist das Fundament des in Phase 4 errichteten, an die Mauer 12 anstossenden Strebepfeilers 2 (MR 9) des 1. Theaters zu erkennen. Zur Lage vgl. Abb. 9.

Mauer 12 weist einen durchgehenden, doppelten Durchschuss aus tegulae-Bruchstücken (Abb. 12) auf und ist – wie der kellerseitige Teil von Mauer 5 (Abb. 10) – mit einem sorgfältig ausgeführten Fugenstrich versehen (Abb. 16).

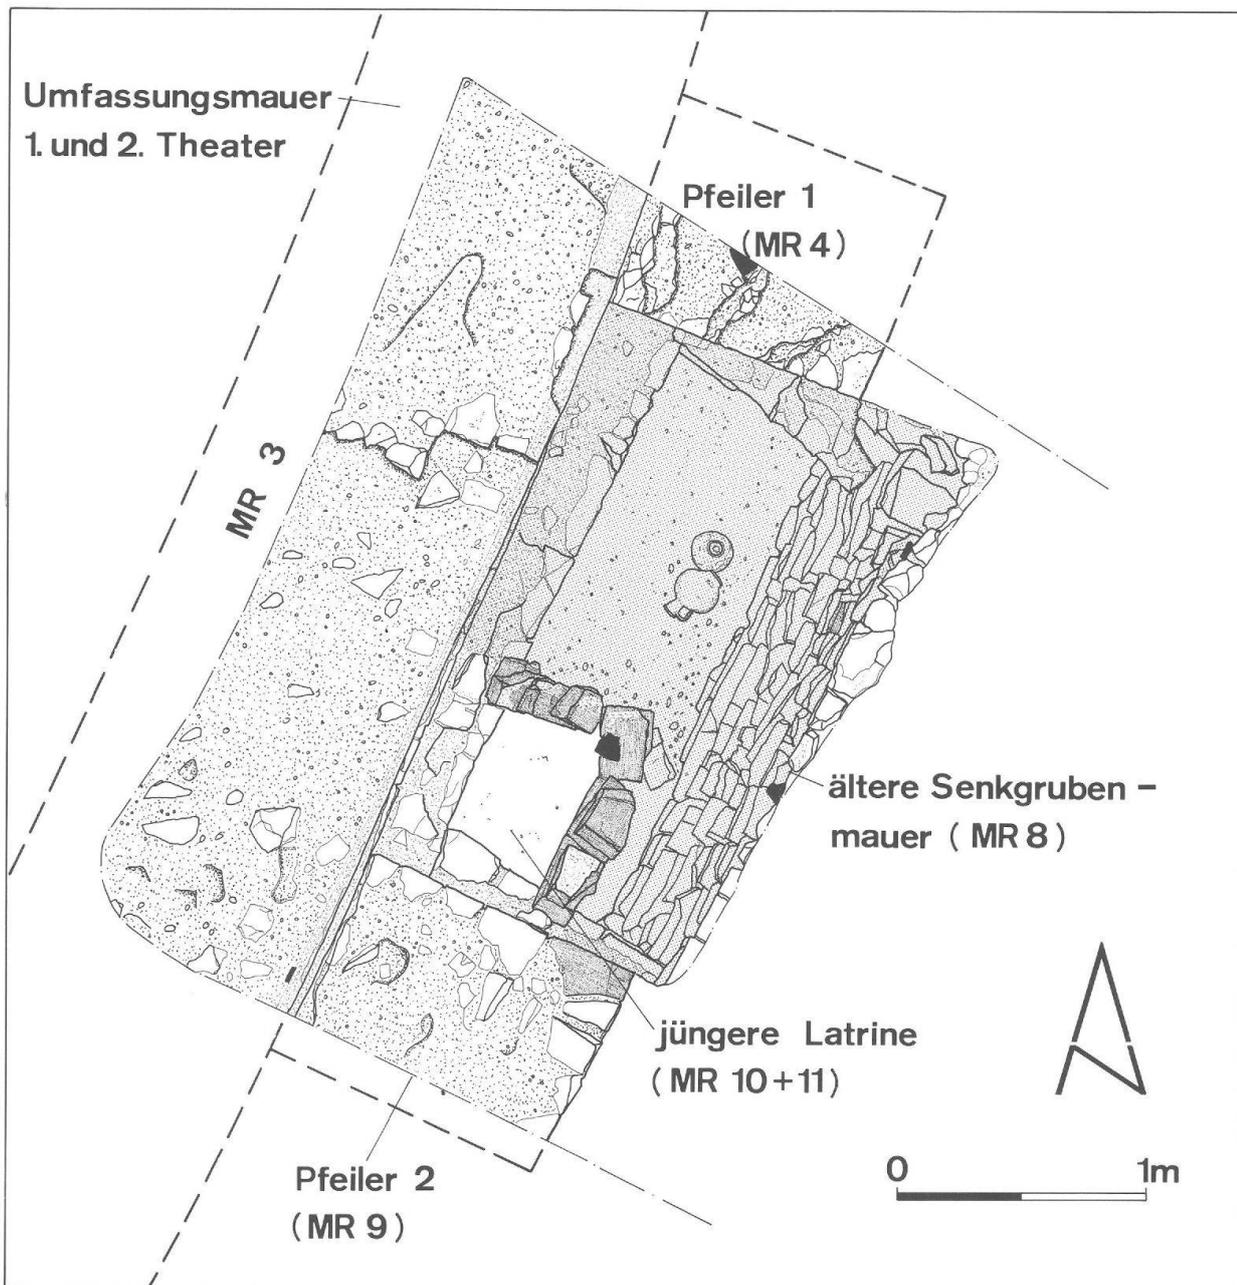
Abb. 52 Augst BL, Grabung 1990.51, Fläche 3. Situationszeichnung mit der Latrine (Phase 7). Die Latrine ist in die Verfüllung des Senkgrube der Phase 6 (gerastert) eingetieft worden. M. 1:30.
