# Zum Nachbau eines römischen Reisewagens – Grundlagen und Aufwandsberechnung

Im Jahr 2002 wurde für das Römerhaus in Augst ein funktionstüchtiger römischer Reisewagen nachgebaut. Grundlagen der Rekonstruktion sind Funde und Befunde aus Kozármisleny in Ungarn und Neupotz am Rhein. Basierend auf den Erfahrungen eines alten Wagnermeisters wird detailliert aufgeschlüsselt, wie viel Zeit es braucht, einen solchen Wagen ohne jeglichen Maschineneinsatz zu bauen. Abschliessend

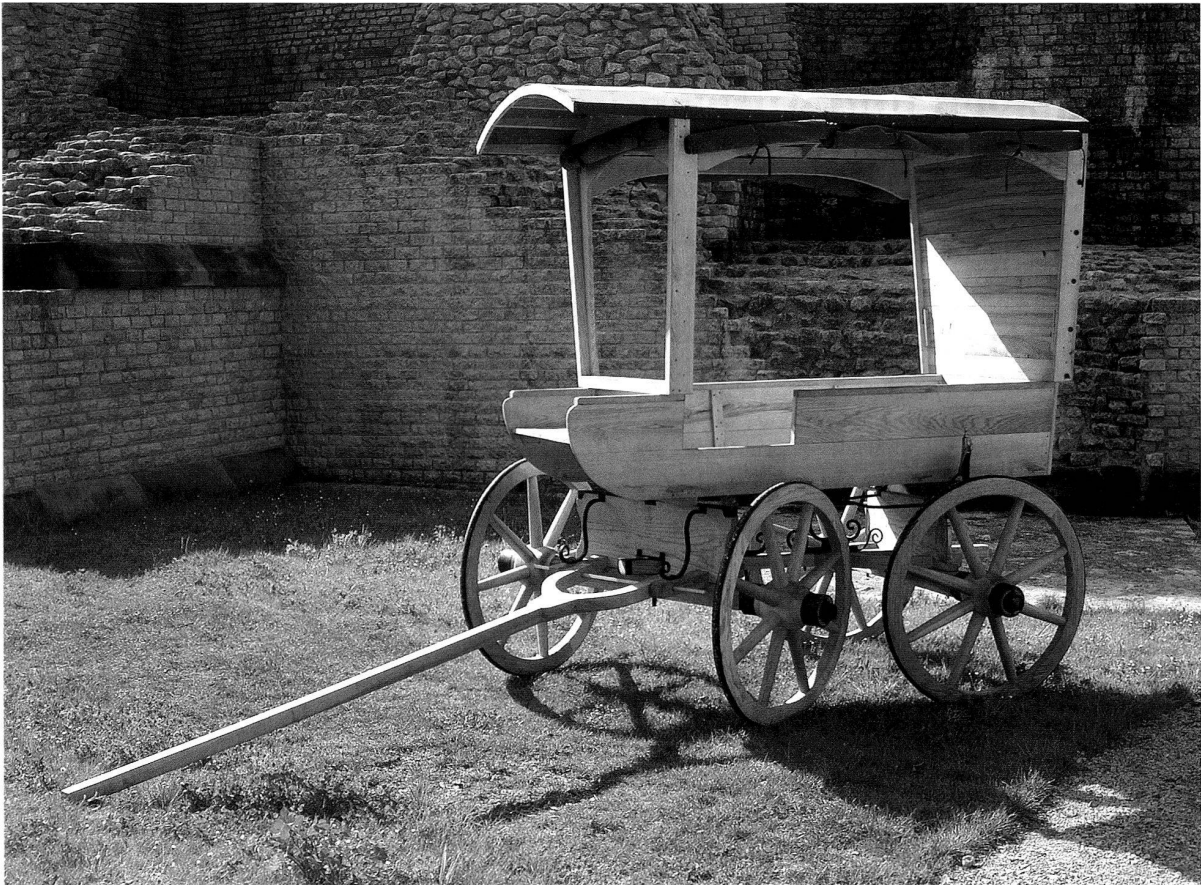
Abb. 1: Der römische Reisewagen vor der frisch sanierten Theaterruine in Augst.

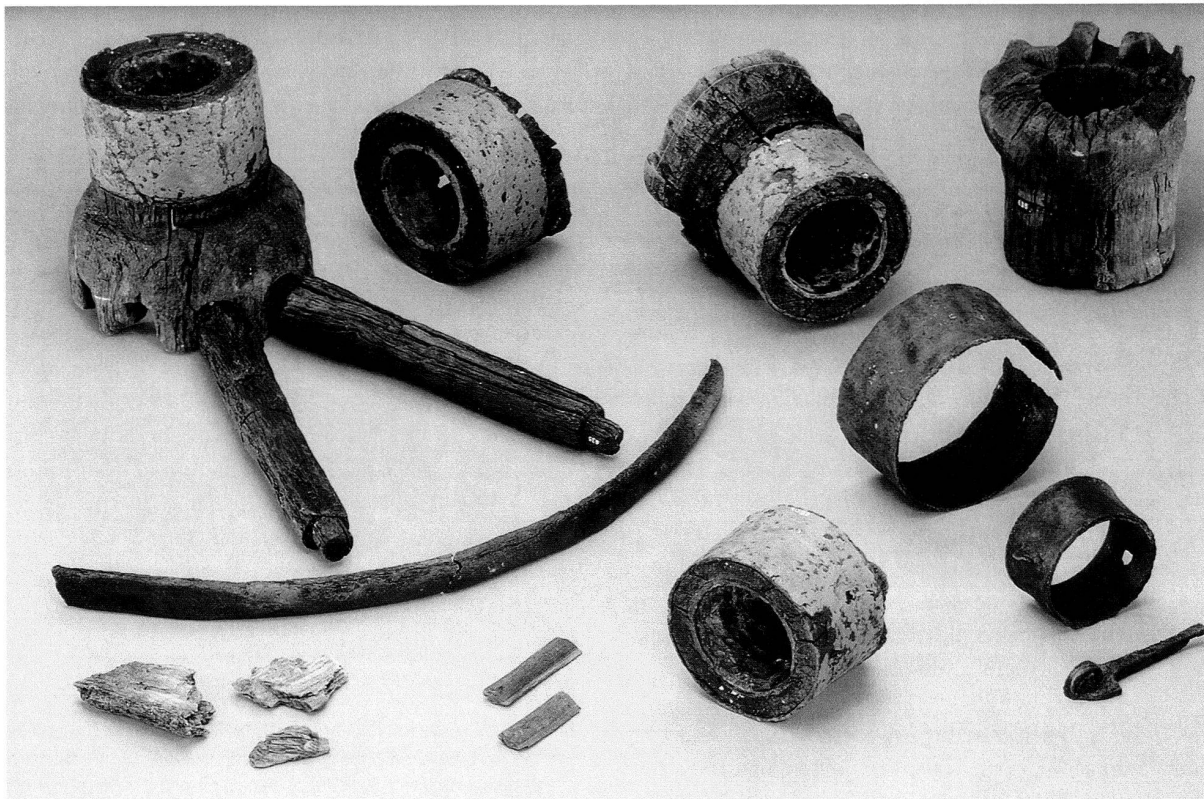
Abb. 3: Bruchstücke von Rädern aus dem Fund von Neupotz.

fragmente aus Neupotz (Abb. 3). Häufiger sind Eisenteile von Rädern erhalten: Radreifen informieren über den Durchmesser des Rades, eiserne Beschläge der Naben über deren Aussen- und Innendurchmesser.

Die wenigen erhaltenen römischen Naben gleichen einander weitgehend. Es handelt sich um lange, symmetrisch aussehende, in der Mitte nur leicht verdickte Naben (Abb. 3)<sup>8</sup>, eine Grundform, die sich auch bei älteren keltischen<sup>9</sup> und etruskischen<sup>10</sup> Wagen wiederfindet. In der Mitte ist der Durchmesser nur etwa 25% bis 40% grösser als am Rand<sup>11</sup>. Zwei breite «Brustlinge», die heiss aufgezogen sind, verhindern, dass die Nabe bei Belastung reisst.

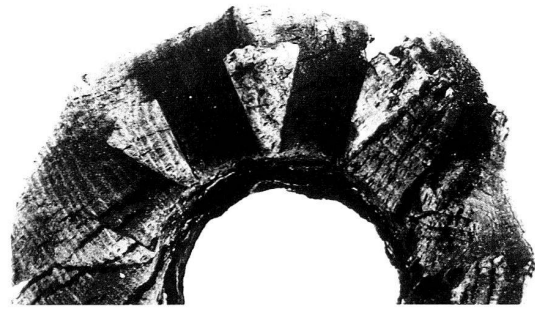
Abb. 5: Diese in der Mitte gebrochene Nabe aus Neupotz zeigt, wie schwach die Stege waren, die die beiden Seiten der Nabe zusammenhielten.

Die Stärke der Speichenzapfen ist so gewählt, dass sich die Zapfen am unteren Ende, d. h. direkt über der Achse, berühren. Der Querschnitt der Nabe löst sich hier in mehrere Dreiecke auf, wie dies an der Bruchfläche eines Exemplars

aus Neupotz deutlich zu erkennen ist (Abb. 5)<sup>14</sup>. Teilweise ging man sogar so weit, dass der in die Nabe geschlagene Speichenzapfen einen Absatz hatte, so dass die dreieckigen Stege, die die beiden Seiten der Nabe zusammenhielten gerade noch eine Basis von 2–3 cm und eine Schenkellänge von 4–5 cm hatten (Abb. 5)<sup>15</sup>. Man kann sich vorstellen, dass solche Naben keine allzu grossen Lasten tragen konnten.

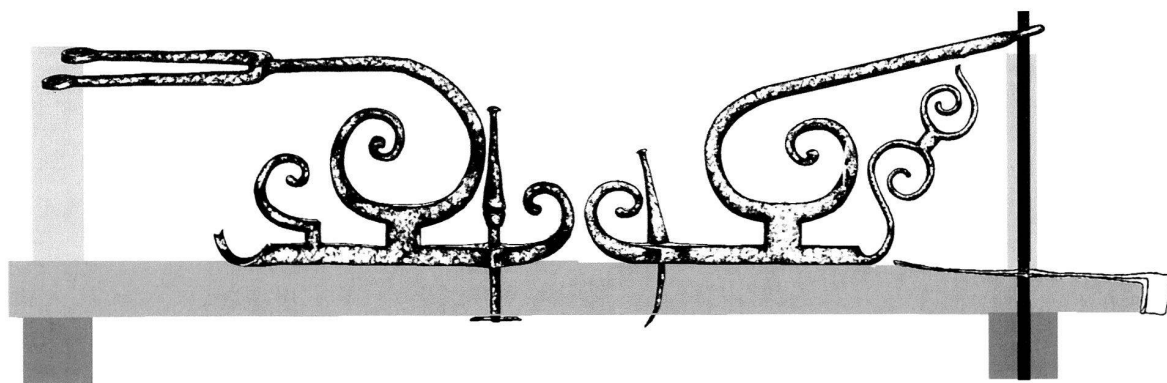
Abb. 11: Die Langfuhrbeschläge des Wagens von Kozármisleny liefern ein Mass für die Länge der Langfuhr bzw. für den Abstand der Achsen voneinander.

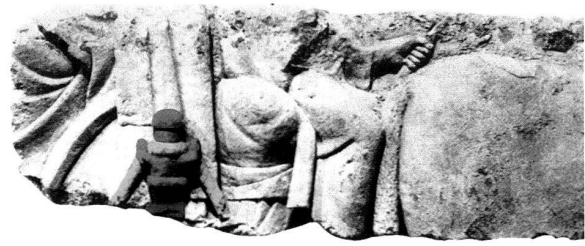
Abb. 13: Auf dem Reliefbruchstück von Arlon ist deutlich zu erkennen, dass die Finger an den Gurthaltern nicht die gesamte Last tragen. Da der Traggurt hinter dem Gurthalter durchläuft, verhindern sie lediglich, dass der Gurt abrutscht. Zu beachten ist ausserdem der relativ grosse Winkel zwischen Kipf und Traggurten, der für kurze Gurte spricht. Der Kipf ist dunkelgrau, der Gurthalter mittelgrau und der Traggurt hellgrau hervorgehoben.

der Finger immer nach aussen<sup>39</sup>. Hier wird offensichtlich, dass nicht der Finger alleine dazu diente, die Last des aufgehängten Wagenkastens zu tragen. Diesen Zweck erfüllte der eiserne oder mit Eisen verstärkte Tragarm, dessen oberer Abschluss der Gurthalter bildet. Der Finger diente in der Regel nur dazu, zu verhindern, dass der Gurt, an dem der Wagenkasten aufgehängt war, nach unten rutschte. Damit steigt die Tragkraft der Konstruktion um ein Vielfaches. Die berechtigten Bedenken, die bestehen, wenn man die Last nur an einem Finger aufhängt, erübrigen sich damit. Diese Art der Befestigung dürfte auch bei zwei seitlich angebrachten Fingern üblich gewesen sein. So zeigt z. B. das Relief aus Arlon genau diese Art der Aufhängung (Abb. 13).

Ein weiteres Argument für kurze Gurte liefert das Relieffragment von Arlon (Abb. 13). Diese einzige detaillierte Reliefdarstellung von einem Kipfen mit Zwei-Punkt-Aufhängung zeigt, dass der Traggurt sowohl nach vorne als auch nach hinten in einem Winkel von etwas mehr als 30° gegenüber der Vertikalen verläuft. Überträgt man diesen Winkel auf die Rekonstruktion des Wagens aus dem Wardartal, so bleiben noch etwa 12 cm vertikaler Abstand zwischen Gurthaler-Fingern und Gurtringen, ein Mass, das dem für Kozármisleny anhand der Eisenteile gesicherten sehr nahe kommt. Diese schräg gespannten Gurte verhindern zudem, dass der Wagenkasten stark nach vorne oder hinten schwanken kann.

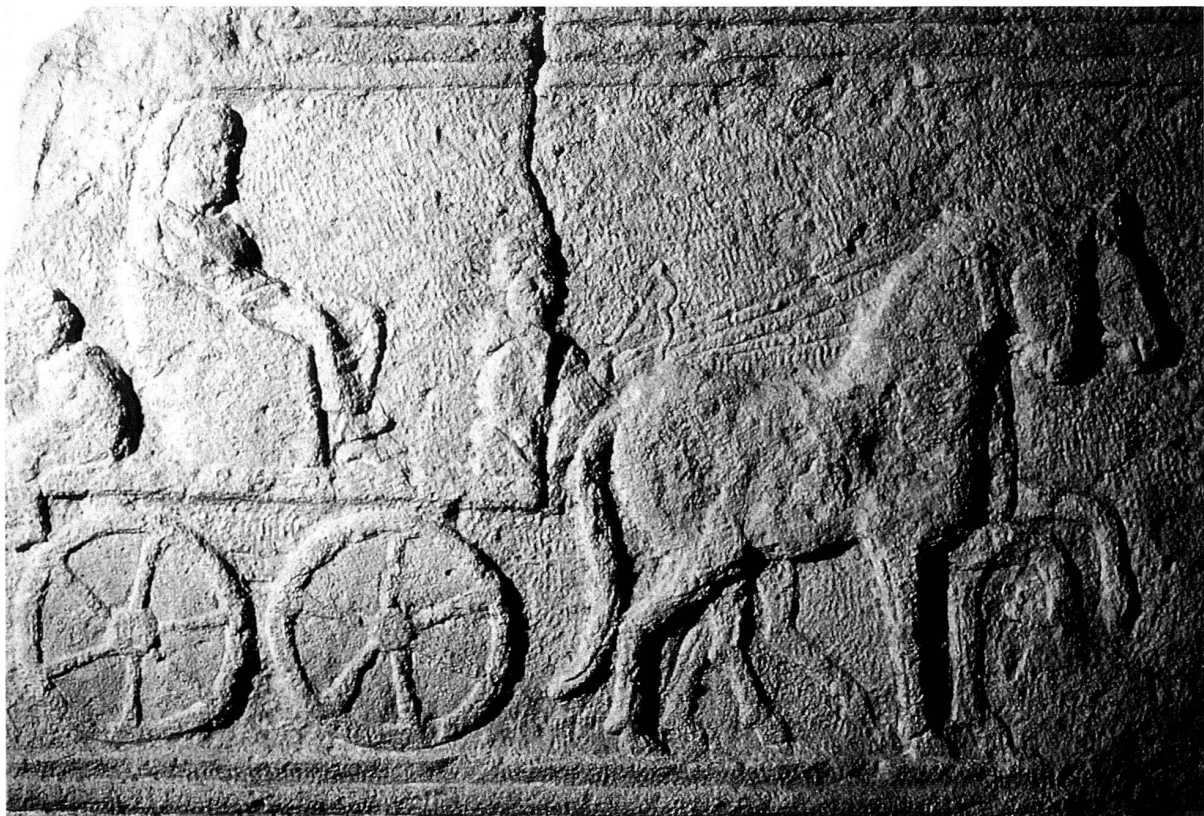
Abb. 28: Auf dem Relief von Székesfehérvár ist ein vierrädriger Sesselwagen dargestellt. Er zeigt vermutlich den üblichen Aufbau römischer Reisewagen – einen Sessel, der auf einem Wagenkasten montiert ist und der bei Bedarf durch ein Verdeck geschützt werden kann.

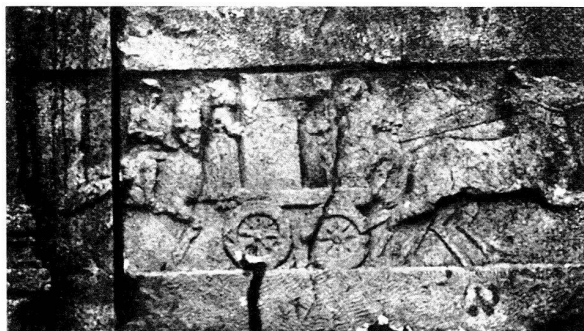
Abb. 29: Aus Ungarn stammt die Reliefdarstellung eines Wagens mit kurzem Verdeck unter einem solchen kurzen Verdeck fand kaum mehr als eine Person auf einem Sessel Platz.
