Zeitschrift: Jahresberichte aus Augst und Kaiseraugst
Herausgeber: Augusta Raurica
Band: 35 (2014)

Artikel: Ausgrabungen in Augst im Jahre 2013
Autor: Rychener, Jürg
DOI: <https://doi.org/10.5169/seals-760306>

Ausgrabungen in Augst im Jahre 2013

Jürg Rychener

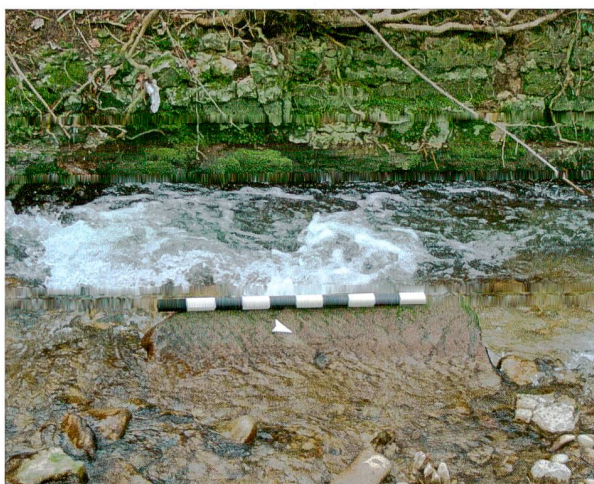
Abb. 5: Augst BL, Violenbach Architekturfragmente (Aktennummer 2013.052). Mitten im Bachbett liegender Buntsandsteinquader mit Wolfloch und Behaupspuren. Von Nordosten.

nicht, das wäre ein sehr teures Unterfangen. Es handelt sich um Buntsandsteinblöcke, an denen unterschiedliche Bearbeitungsspuren zu erkennen sind (behauene und geglättete Flächen, Wolfslöcher). Einzelne Stücke liegen im Bachbett (Abb. 5), andere fanden sich am Ufer, die sichtlich Bestandteil von improvisierten Verbauungen waren (Abb. 6). An einer Stelle hat man aus solchen Blöcken ein Wehr errichtet, das allerdings weitgehend zerfallen ist. Entlang des Bachufers konnten etliche oberflächlich liegende, römische Keramikfragmente geborgen werden, selbstverständlich sind auch Ziegelstücke und Bausteine zu finden. Besondere Aufmerksamkeit erregten zwei graue Steinfragmente, weil sie den Eindruck von Skulpturen erweckten (Abb. 7). Umgedreht und gereinigt entpuppten sie sich als etwas verfremdet dargestellte Eulen aus Beton aus neuester Zeit, die irgend jemand im Bachbett entsorgt hat (Abb. 8).

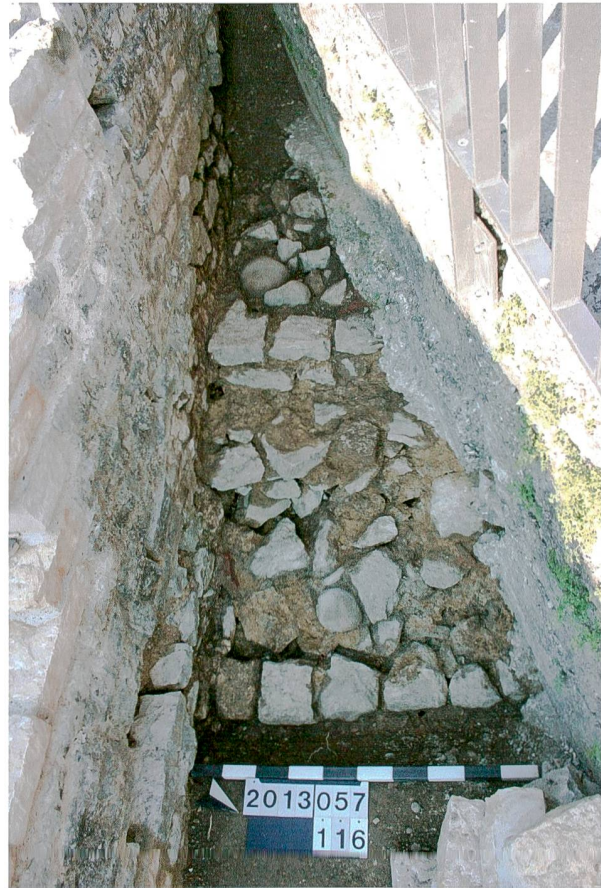
Abb. 22: Augst BL, Stützmauern Basilica (Grabung 2013.057). Untersuchung zu Mauer MR 34, die sich als weitere Treppe erwies. Links im Bild die nordwestliche Aussenmauer des Treppenhauses, rechts die Betonstützmauer des heutigen Weges. Die Partie wurde nach der Dokumentation mit Vlies und einer Kiesschüttung abgedeckt, wird also auch künftig nicht sichtbar sein. Von Nordosten.

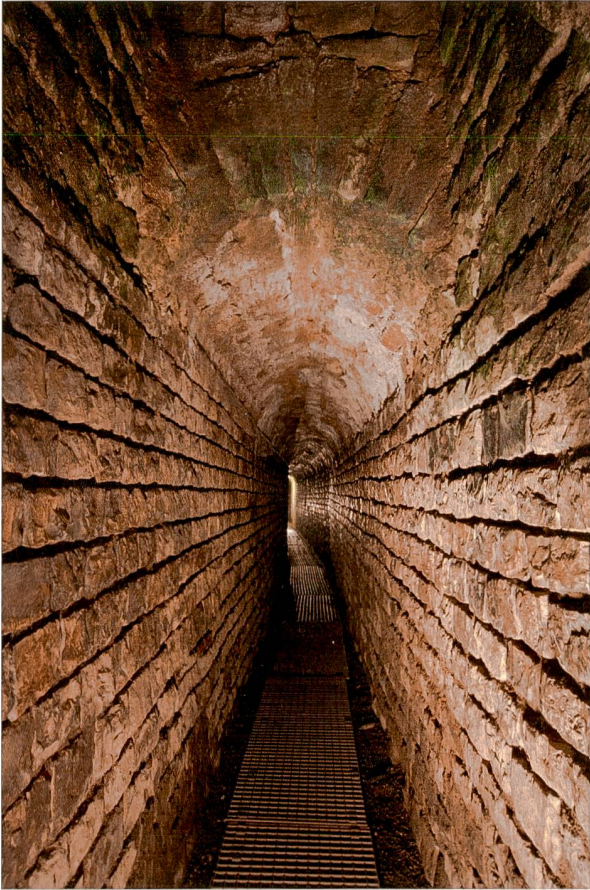
Abb. 28: Augst BL, Vermessung Keller und Kloake (Grabung 2013.061). Blick in die Kloake Richtung Osten. Deutlich ist der leicht gekrümmte Verlauf des Abwasserkanals zu sehen. Am oberen Bildrand ist die gemauerte Partie eines Einstiegschachts für Unterhaltsarbeiten zu erkennen.

Beim Einpassen dieser sich überlappenden Strukturen aus den verschiedenen Grabungen in den digitalen Stadtplan zeigten sich Unstimmigkeiten, die alleine anhand der Grabungsdokumentationen nicht ausgeräumt werden konnten. Um an dieser Stelle Klarheit zu bekommen, wurde beschlossen, die noch *in situ* befindlichen Buntsandsteinplatten des Kanalbodens freizulegen. Da ein Besuch der römischen Kloake eines der Highlights von *Augusta Raurica* ist und jedes Jahr Hunderte von Besucherinnen und Besuchern durch den Abwasserkanal strömen, ist der Kanalboden zum Schutz vor Beschädigungen mit einer Kiesschicht und Metallgittern bedeckt (vgl. Abb. 28). Diese Kiesschicht wurde auf einer

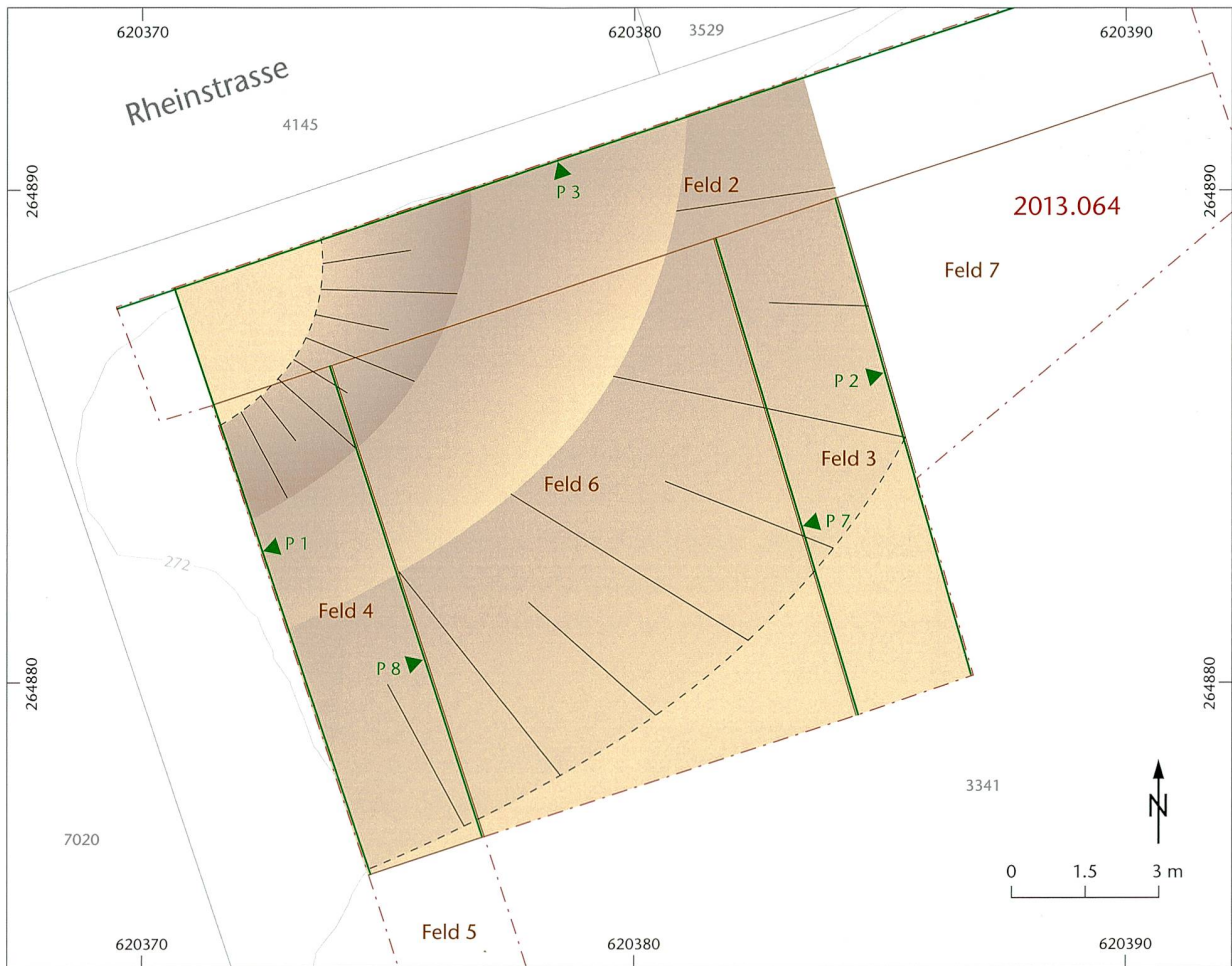
Abb. 42: Pratteln BL, Rheinstrasse (Grabung 2013.064). Grabungsfelder und Profilorte in der Nordwestecke des Grundstücks sowie die aus den Profilen und der flächigen Grabung in Feld 6 rekonstruierte Grundrissgestalt des Grabens. M. 1:150.

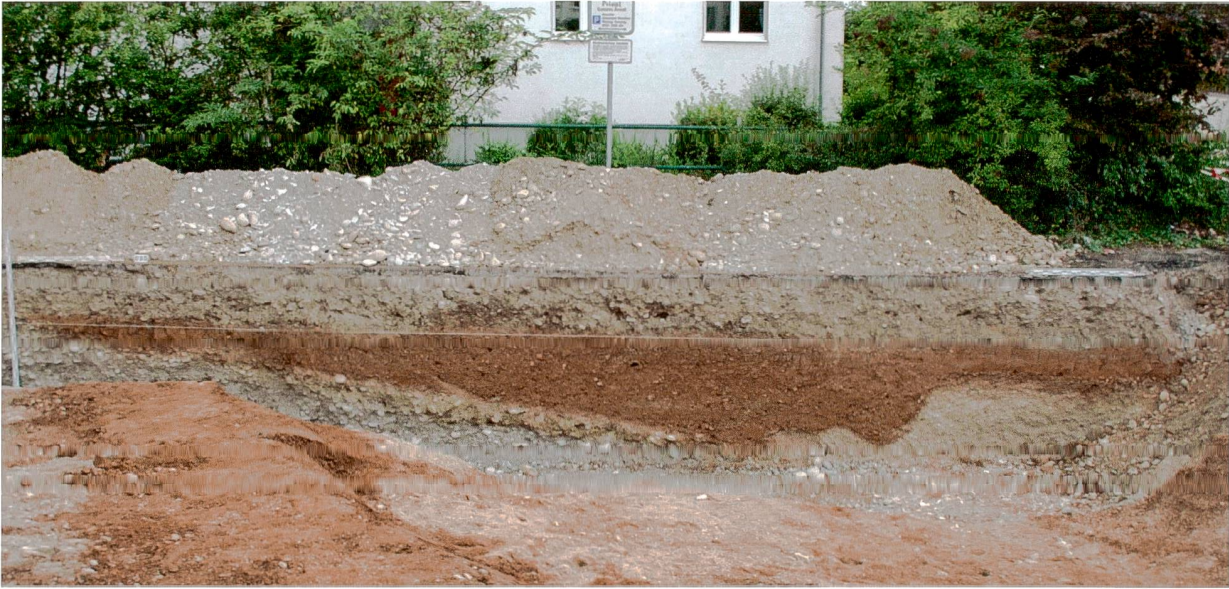
Abb. 43: Pratteln BL, Rheinstrasse (Grabung 2013.064). Westprofil (P 1, Lage siehe Abb. 42) von Feld 4. Von Osten.

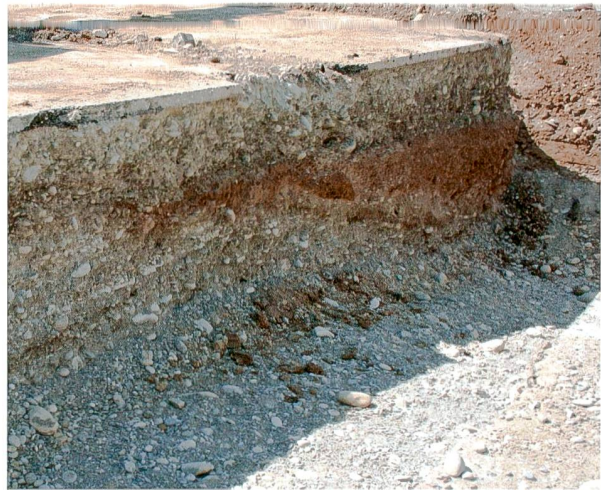
Abb. 45: Pratteln BL, Rheinstrasse (Grabung 2013.064). Westprofil (P 7, Lage siehe Abb. 42) von Feld 3. Von Südosten.

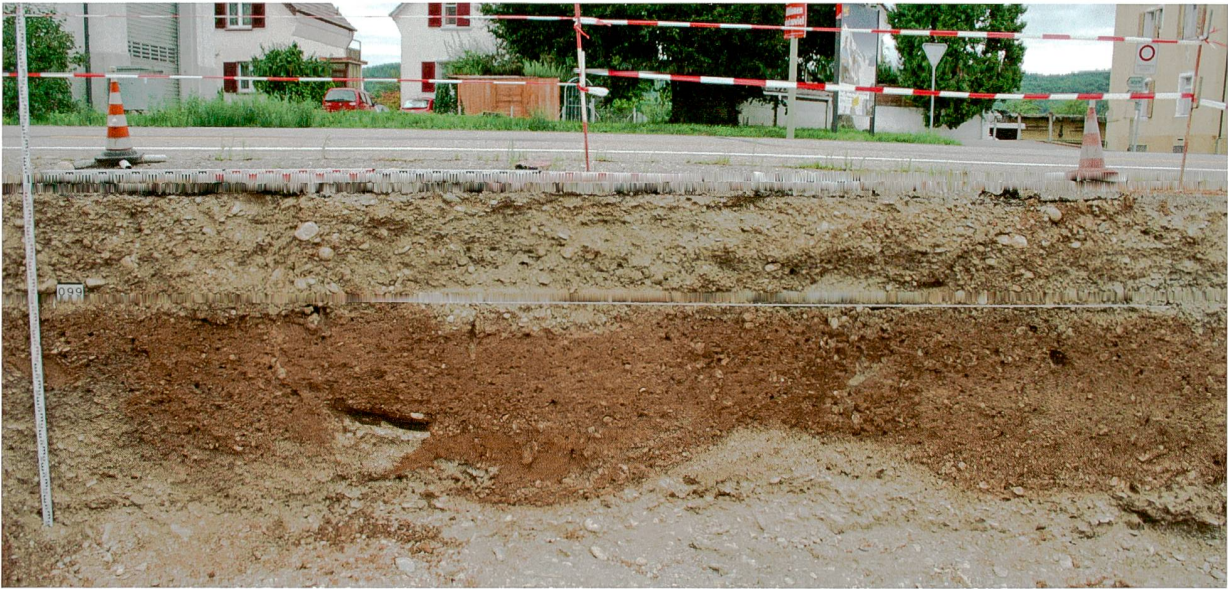
Abb. 47: Pratteln BL, Rheinstrasse (Grabung 2013.064). Nordprofil (P 3, Lage siehe Abb. 42) von Feld 2, mittlerer Teil. Von Süden.

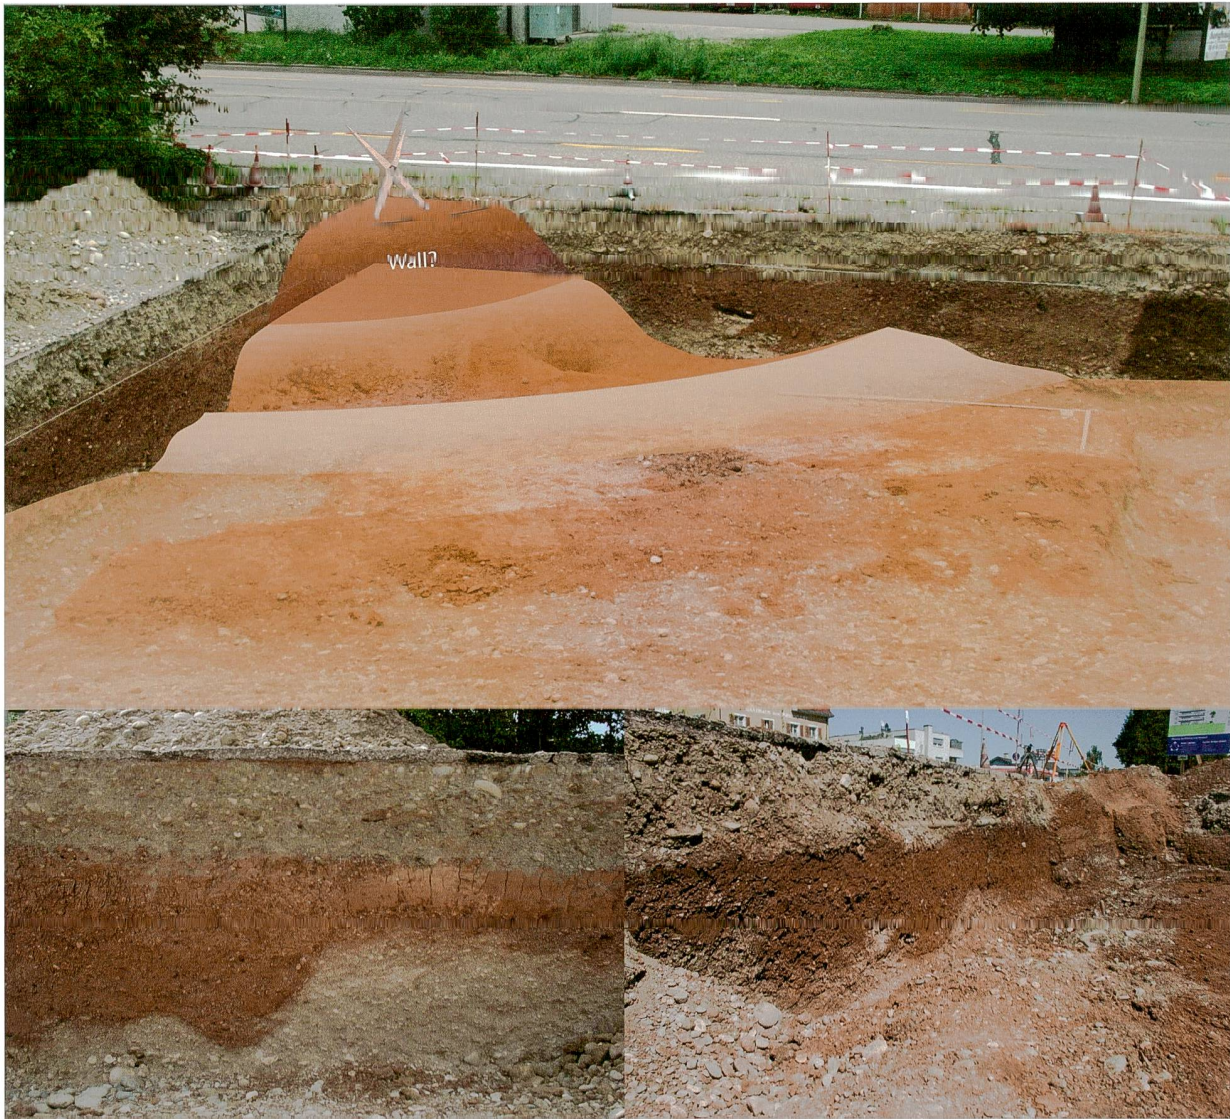
Abb. 49: Pratteln BL, Rheinstrasse (Grabung 2013.064). Rekonstruktionszeichnung der Südostecke einer möglichen militärischen Befestigung mit angedeuteter Umwehrung. Für die Umwehrung sind bei Übungslagern wohl am ehesten die Schanzpfähle verwendet worden, die zum Marschgepäck eines Legionärs gehört haben.
