**Zeitschrift:** Jahrbuch Archäologie Schweiz = Annuaire d'Archéologie Suisse =  
Annuario d'Archeologia Svizzera = Annual review of Swiss Archaeology

**Band:** 95 (2012)

**Rubrik:** Neuzeit = Époque Moderne = Età Moderna

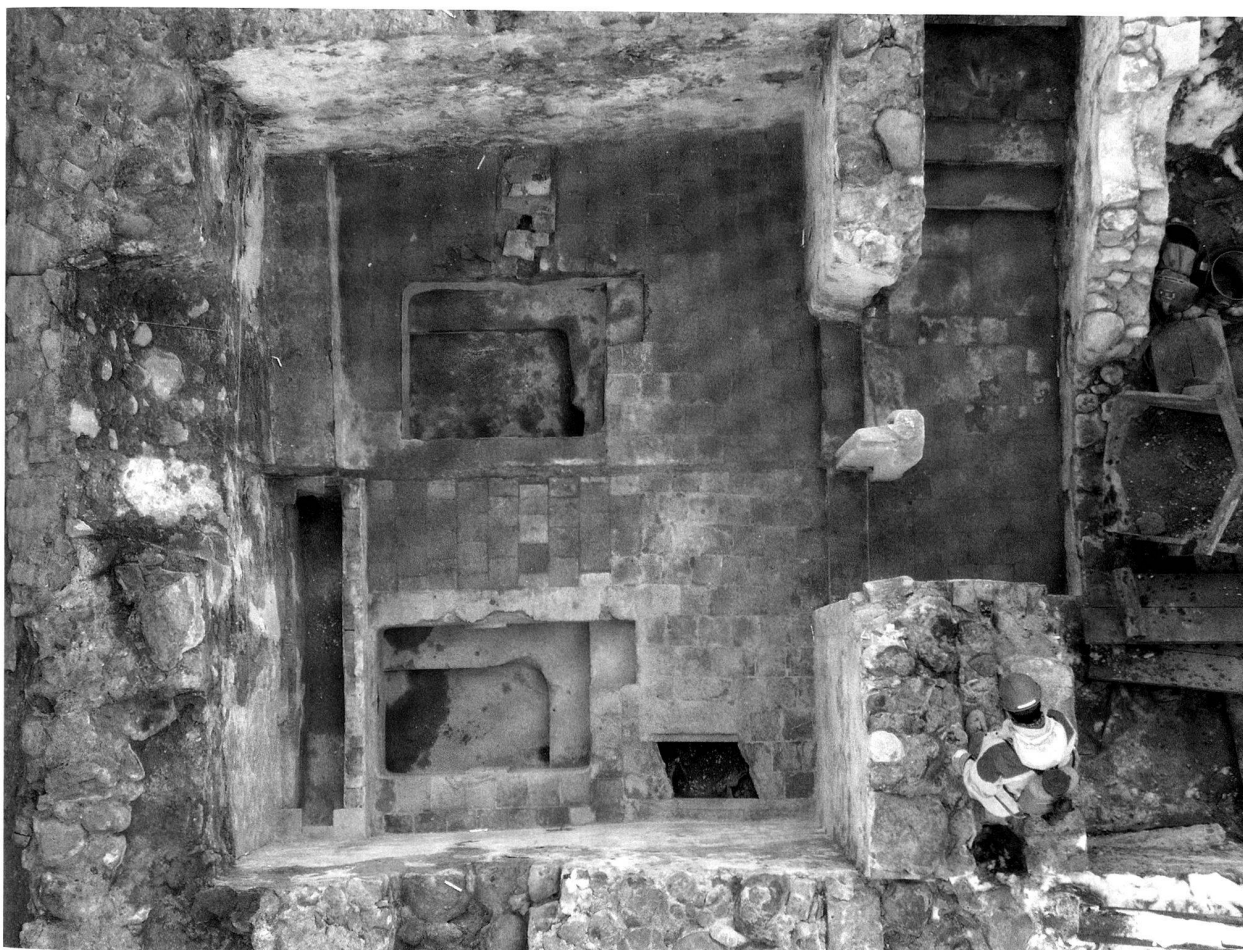
Abb. 47. Baden AG, Bäderquartier, «Fälklein». Letzter Zustand unmittelbar vor dem Abbruch um 1876. Korridor und Badekeller mit Bassins vom jüngsten Typ, am linken Bildrand gewöhnlicher Keller. Foto KA AG.

Im Weiteren konzentrierten sich die Untersuchungen auf das Kellergeschoss des «Fälklein» oder «Steinhaus» genannten Gebäudes im Süden der Anlage (Badegasthof), unmittelbar neben dem einstigen Toreingang. Von Westen her lehnte ein grosses Stallungsgebäude an seine nordöstliche Ecke. Das Gebäude ist nach dem Besitzer, Kaspar Falck, Wirt im Hinterhof von 1569 bis 1592, benannt. Sein Baujahr hingegen ist nicht bekannt. Historisch ist lediglich der 1563 erfolgte Anbau eines Hühnerhauses überliefert. Der Abbruch des Gebäudes erfolgte um 1876 (Abb. 47). Über die Jahrhunderte hinweg erfuhr das «Fälklein» mehrere grössere und kleinere Umbauten.

An der Süd- und Westwand des Badekellers wurde ein Wandbild mit Darstellung einer höfischen Beizjagd mit Jagdfalken dokumentiert, welches aufgrund der Stratigrafie sowie stilistischer Vergleiche ins 16. Jh. zu datieren sein dürfte. Eindrücklich und überraschend zugleich war die Beobachtung, dass das Mauerwerk des «Fälkleins» römische Mauerreste enthielt. Im Mittelalter wurde hier ein Badekeller in die römische Ruine hineingebaut, wobei die

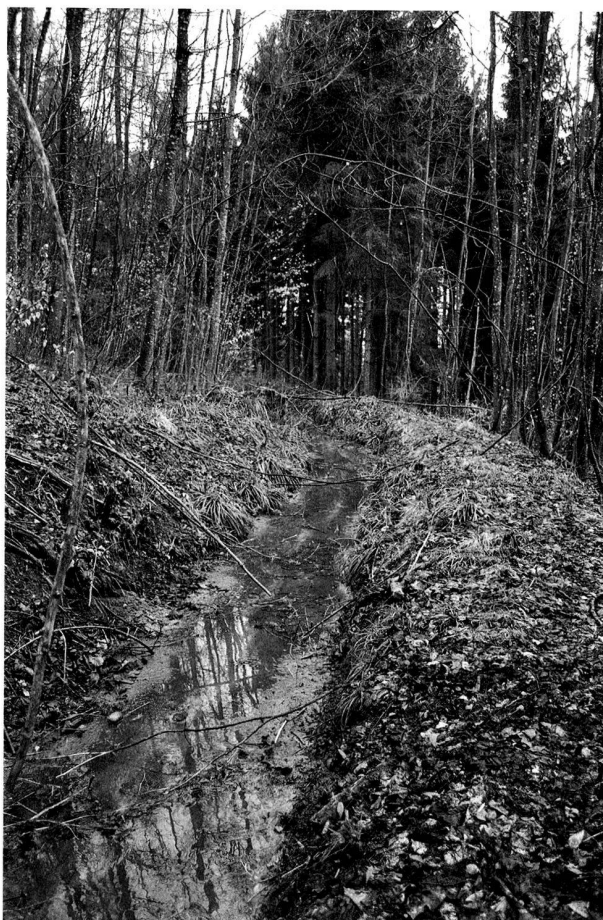
Abb. 48. Buchs ZH, Berg. In den Hang gebauter Kanal des Mötschenbachs. Foto U. Bodmer, Stadel.

Der eine von ihnen, der Mötschenbach, verläuft vom Gebiet Risihäuli/Mötschen über eine Distanz von rund 1.5 km zuerst zum Bruederhof oberhalb des Dorfs und dann hinab zum Öliweiher. In einzelnen Abschnitten ist er, bei sehr geringem Gefälle, hangparallel, wobei er mit teilweise aufwändigen Aufschüttungen um natürliche Spornlagen herumgeführt wurde (Abb. 48). Der zweite, weniger gut erhaltene Kanal beginnt in der Flur Wolfacher und führt über eine Distanz von rund 800 m ebenfalls zum Öliweiher.

Die beiden Anlagen versorgten während mehrerer Jahrhunderte verschiedene Gewerbebetriebe (Öle, Stampfe, Getreide- und Knochenmühle) mit Wasser. Die ältesten Hinweise auf eine Mühle in Buchs datieren ins 14. Jh.; die Getreidemühle als älteste, heute noch bestehende Baute datiert ins Jahr 1735.

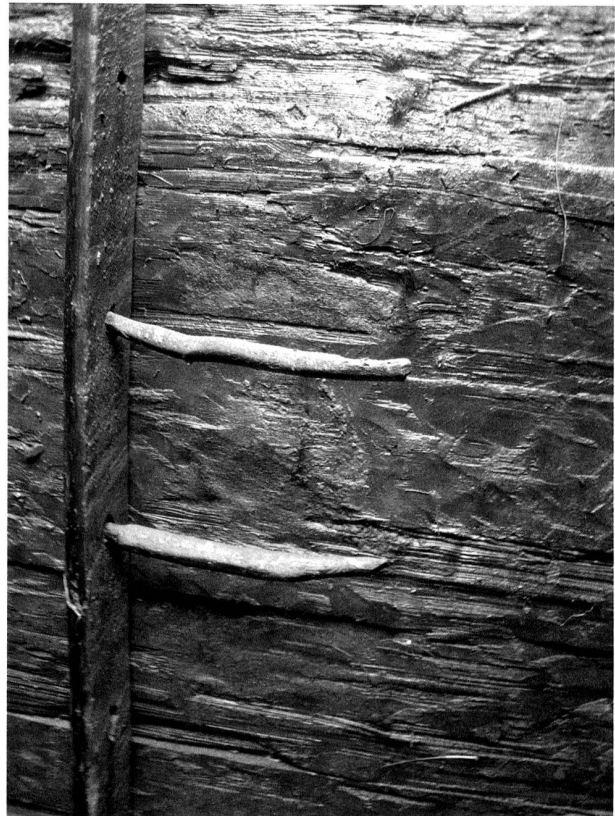
Fig. 50. Ste-Croix VD, L'Auberson. Détail de l'échelle encore en place. Photo AC VD, M. Liboutet.

Le puits, de section carrée de 1.80 m, rempli d'eau par les remontées de la nappe phréatique, a dû être préalablement vidé avant d'être exploré. La descente à l'intérieur a pu se faire jusqu'à une profondeur de 16 m, avant d'être stoppée par une couche de limon dans laquelle de nombreuses pièces de bois étaient enchevêtrées. Une trentaine d'éléments en bois, situés au-dessus du sédiment, travaillés pour l'essentiel, ont été extraits du puits pour inventaire. Il s'agit de troncs fendus en deux dans la longueur, de madriers, de planches dont la plus longue mesure plus de 4 m de long et de tronc brut d'épicéa. L'intérieur du puits est coffré sur une dizaine de mètres. Ce boitage est constitué d'une soixantaine de madriers d'épicéa jointoyés, liés à mi-bois aux angles, daté de 1801 par dendrochronologie. Aucune pièce métallique n'a été révélée par détecteur de métaux. Des encoches dans le boitage, situées à mi-hauteur, pourraient être les négatifs d'un système d'encastrement d'une plate-forme intermédiaire. En dessous du coffrage, le substrat marneux, recouvert d'une couche de calcite, est apparent. Une échelle est encore visible sur toute la hauteur de la face nord-ouest (fig. 50). Elle est constituée de deux sections de troncs d'épicéa de 10 cm de diamètre fendus en deux posés l'un sur l'autre et fixés au boitage par des fiches métalliques. Elle a livré la même datation que le coffrage.

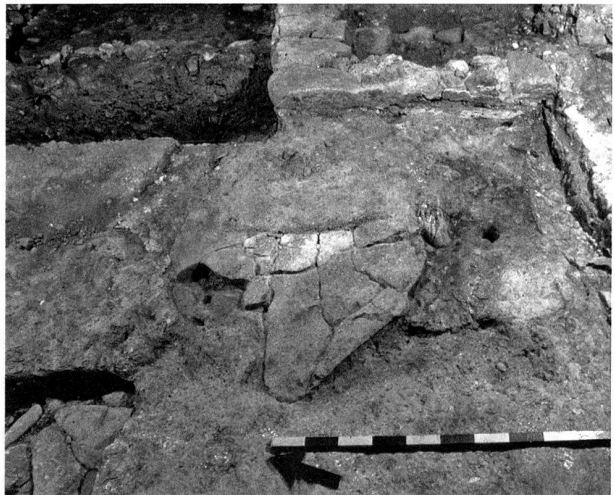
Abb. 51. Walchwil ZG, Dorfstrasse 17. Küche, Blick nach Osten. Es fanden sich die Reste der Herdstelle von 1580 (oben) und von Herdstellen zweier Vorgängerbauten (Bildmitte und unten links). Das weist auf eine für ländliche Profanbauten seltene Standortkontinuität seit dem Spätmittelalter hin. Foto KA ZG, D. Müller.

Den Kern des bestehenden Hauses bildete ein gut erhaltener zweigeschossiger Blockbau, der 1580 (dendrochronologisches Datum) errichtet worden war. Das Vorderhaus (Stube und Kammern) stand auf einem gemauerten Kellergeschoss. Bemerkenswert ist der Umstand, dass das Haus von Anfang an über eine unterkellerte Stube im Hinterhaus verfügte. Sie ragte an der Nordseite über die Fassadenflucht des Vorderhauses bis auf die Flucht der Lauben vor. Erstmals in der Zentralschweiz konnte nachgewiesen werden, dass die dunkle Farbe der Blockwände keine Patina, sondern eine Farbfassung aus der Bauzeit ist.

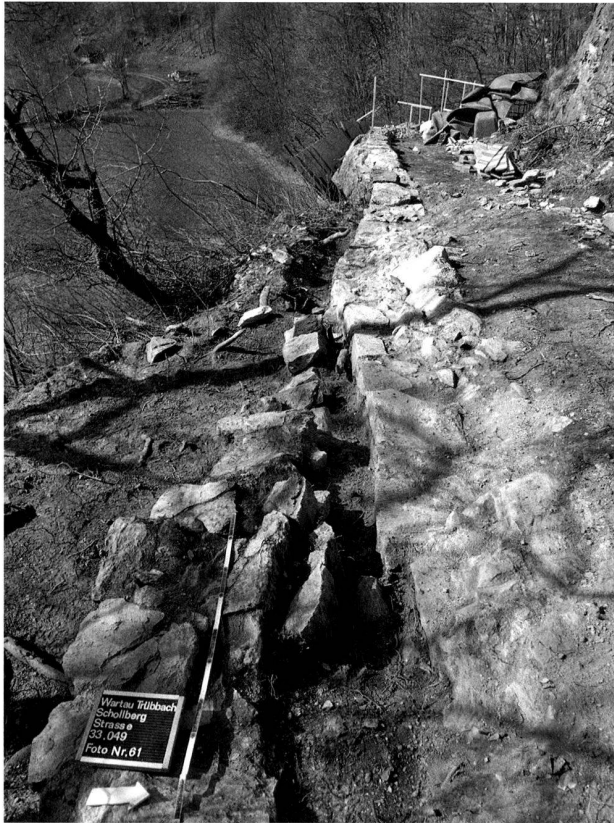
Abb. 52. Wartau SG, Alte Schollbergstrasse. Wegstrecke bei der exponierten Stelle an der Hohwand: Eine Stützmauer (rechts im Bild) sichert die Strasse an der steil abfallenden Felskante (ganz hinten im Bild). Sie wurde durch eine jüngere Stützmauer (links im Bild) bei einer Strassenverbreiterung ersetzt. Foto KA SG.

Im Rahmen der archäologischen Begleitung wurden bekannte und neu entdeckte Stützmauern sowie das teilweise freigelegte Strassenniveau mit Pflasterungen und Kargelisen dokumentiert (Abb. 52). Dabei bestätigten sich die Erkenntnisse der Sondierungen von

2010 im Wesentlichen: Mehrere zum Teil schlecht erhaltene Strassenpflasterungen lassen eine lange Benutzung der Strasse erkennen. Dabei wurde die Strasse hangseits mit Hilfe von Sprengungen, talseits durch den Bau von Stützmauern verbreitert. In den Stützmauern wiederverwendete Felsbrocken mit Karrgeleisen zeugen von Eingriffen in die Strassenpflasterung.
