Zeitschrift: Jahresbericht / Schweizerisches Landesmuseum Zürich
Herausgeber: Schweizerisches Landesmuseum Zürich
Band: 78 (1969)

Artikel: Atelier für Restaurierung und Montierung von graphischen Blättern
Autor: Wüthrich, Lucas
DOI: <https://doi.org/10.5169/seals-395333>

Atelier für Restaurierung und Montierung von graphischen Blättern

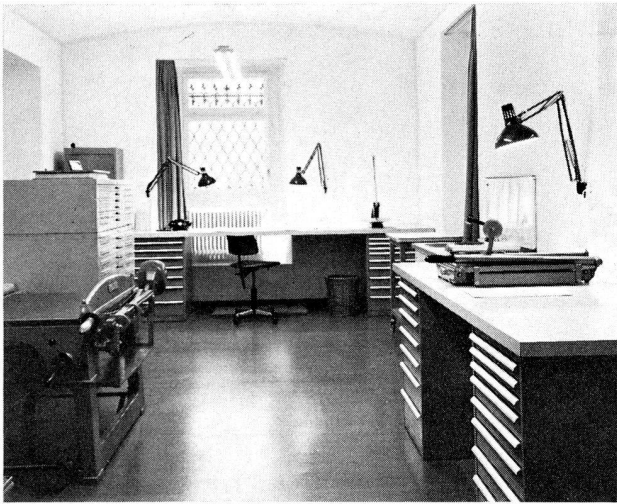
76. Raum für trockene Arbeiten des Restaurierungsateliers für Graphik. Links Pappschere (S. 62 f.)

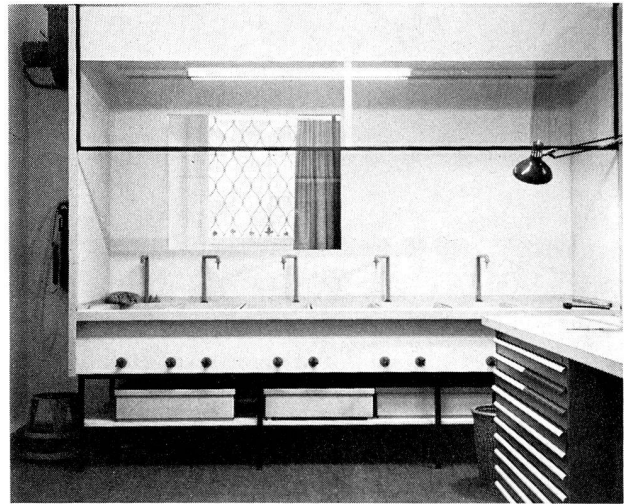
77. Raum für nasse Arbeiten des Restaurierungsateliers für Graphik. Kapelle mit austauschbaren Waschbecken (S. 62 f.)
