Artikel: Das Wandbild des heiligen Konrad in Egerkingen
Autor: Guldemann, Anton
DOI: <https://doi.org/10.5169/seals-861673>

Das Wandbild des heiligen Konrad in Egerkingen

Von Anton Guldmann

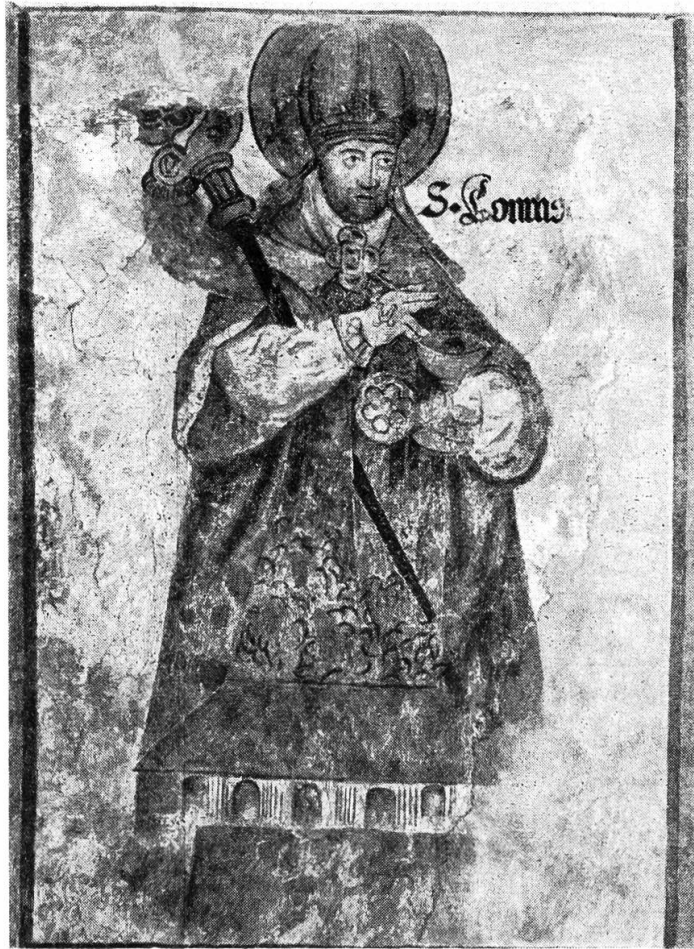
und ihrer reichen barocken Ausstattung zu befassen, bis sich nun in diesem Jahre ein hochherziger Spender fand, der die fachgerechte Restaurierung ermöglichte. Das Bild war stark verblaßt und in einem bedenklichen Zustande. Aber dank der Gewissenhaftigkeit und der Geschicklichkeit von Kunstmaler und Restaurator Ottorino Olgiati in Ascona konnte es gerettet, gesichert und restauriert werden.

Dargestellt ist, wie es auch die Inschrift bezeugt, St. Konrad, der Bischof von Konstanz (934—975; heilig gesprochen am 26. November 1123). So präsentiert sich denn auch der Heilige als Bischof in den pontificalen Gewändern mit Inful und Stab. In der Linken hält er einen Kelch mit einer Spinne, während die Rechte den Segensgestus ausführt. Die Legende berichtet nämlich von ihm, daß er eine Spinne, die ihm am Osterfeste bei der Messe in den Kelch gefallen sei, ruhig verschluckte. Beim Mittagessen aber sei sie ihm wieder aus dem Halse gekrochen. Deshalb sind Kelch und Spinne das Attribut des Heiligen. Merkwürdigerweise finden wir zu Füßen des Heiligen ein kirchenähnliches Gebäude mit fünf Rundbogenfenstern, zu dessen Dach heraus Flammen schlagen. Als Erbauer dreier Basiliken könnte er wohl mit einer Kirche dargestellt werden. Doch weder in der vita, noch in anderen ikonographischen Darstellungen finden wir dieses brennende Gebäude, sodaß es sich hier um einen Einzelfall handeln muß, der wohl der lokalen Tradition entsprungen sein könnte. Der ganz obere Teil des Bildes ist heute zerstört, sodaß er leicht ergänzt werden mußte. Es wird von einem breiten ockerfarbigen Rahmen umschlossen, dem innen eine feine oxsenblutfarbige Leiste folgt. In prachtvollem blauen Mantel und im roten Untergewand, die beide reiche Damaszierung aufweisen, steht der Heilige da. Weiß sind die Aermel der Albe und das Humerale. Eine kunstvolle Schließe hält den Mantel zusammen. Den Kopf bedeckt eine blau-rote Mitra, deren Bänder rechts und links über die Schultern fallen. Ein einfacher Stab (pedum) schließt in einer stark renaissancehaften Krümme, deren oberer Teil, wie auch derjenige von Nimbus und Mitra, ergänzt werden mußten. Am pedum ist das lange flatternde sudarium (Schweiß Tuch) befestigt, das ins Bild hineinreicht. Das ganze Bild hat heute ein Ausmaß von ca. 155 cm auf 112 cm. Kurz nach der Abdeckung im Jahre 1933 waren noch Reste von Akanthusrankenwerk neben der Figur zum Vorschein gekommen, die leider seither verschwunden sind. Der Gesichtsausdruck des schmalen, gerundeten Antlitzes gemahnt in seiner Formgebung an Holbein.

St. Konrad. Wandgemälde im alten Chor der Kirche von Egerkingen
nach der Restaurierung 1950

Das Wandgemälde zu Egerkingen ist «al secco», also auf den trockenen Kalkgrund mit Temperafarben gemalt. Deshalb war auch die Restaurierung eine etwas heikle Sache, da der Grund erst neu gefestigt werden mußte. Das Bild war stark verblaßt, und so mußte die Farbschicht in sorgfältiger Arbeit wieder hervorgeholt werden. Das Fehlende wurde nur neu gegründet und farbig ausgetupft, so daß keine Stellen am ganzen Bilde übermalt worden sind. Die Ergänzungen sind von der Nähe sofort zu erkennen, geben aber vom Bilde aus kleiner Distanz schon einen wohl gerundeten Eindruck. Einzelne kleinere Teile, wie die linke Hand und der Stab des pedums, bleiben fragmentär. Diese Arbeitsweise entspricht genau den Forderungen der Eidgenössischen Kommission zur Erhaltung historischer Kunstdenkmäler.
