Artikel: Die Denkmalpflege im Baselbiet im Jahre 1983
Autor: Heyer, Hans Rudolf
DOI: <https://doi.org/10.5169/seals-862260>

Die Denkmalpflege im Baselbiet im Jahre 1983

Von Hans Rudolf Heyer

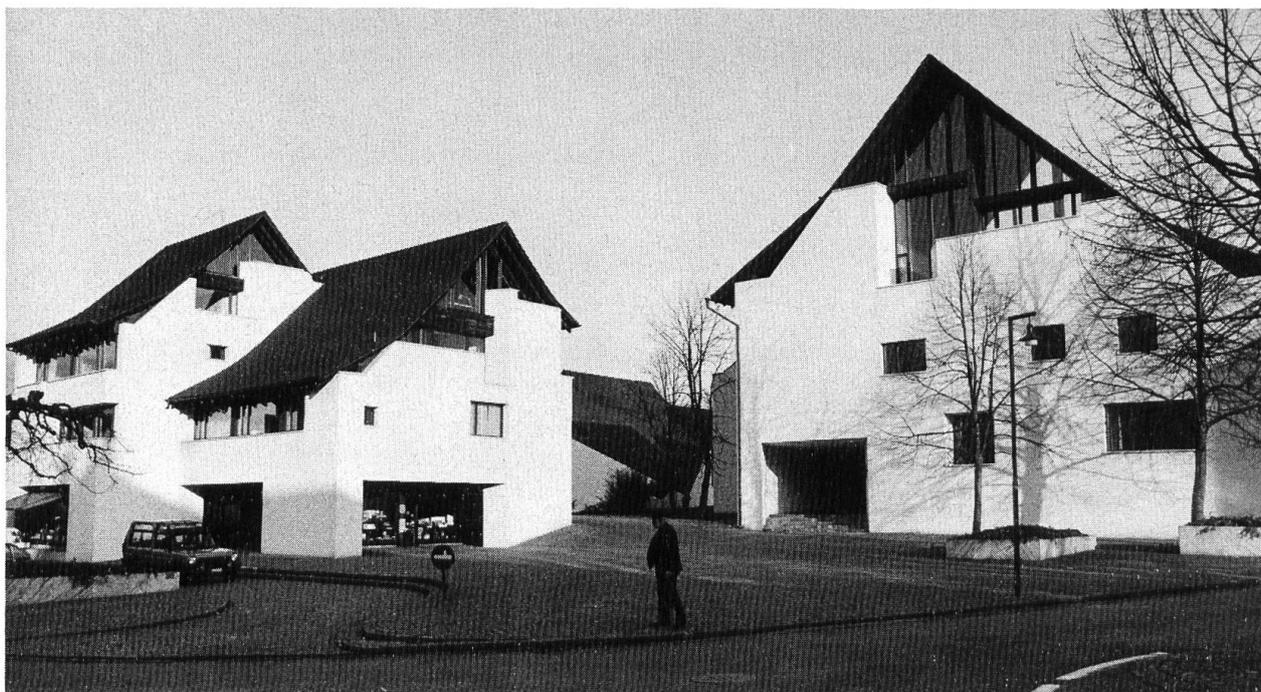
MuttENZ, Mittenza, erbaut 1966–1970.

Das neue Gemeindezentrum bewies, dass es möglich war, einen grösseren Neubau ins Dorfbild zu integrieren und damit das Dorf wieder zu beleben. Um die gleiche Zeit wurden im Dorfkern zahlreiche *Umbauten von Bauernhäusern* begonnen. Sie inspirierten sich zum Teil von der Architektur des Mittenzas und schufen neue Formen der Erhaltung von alten Bauernhäusern. Da sie anfangs noch selten waren, regten sie weitere

Das Besondere der Sanierung des MuttENZer Dorfkerns liegt wohl in der Erhaltung der einzigartigen *Dachlandschaft*. Die Gemeinde verbot Dachaufbauten oder Dachflächenfenster und neuerdings sogar Sonnenkollektoren. Um trotzdem Licht für die umgenutzten Dachräume der Bauernhäuser zu gewinnen, erlaubte man die zum Teil recht grosszügige Öffnung der gemauerten Giebel, wofür das Gemeindezentrum MuttENZA ein Vorbild geschaffen hatte.

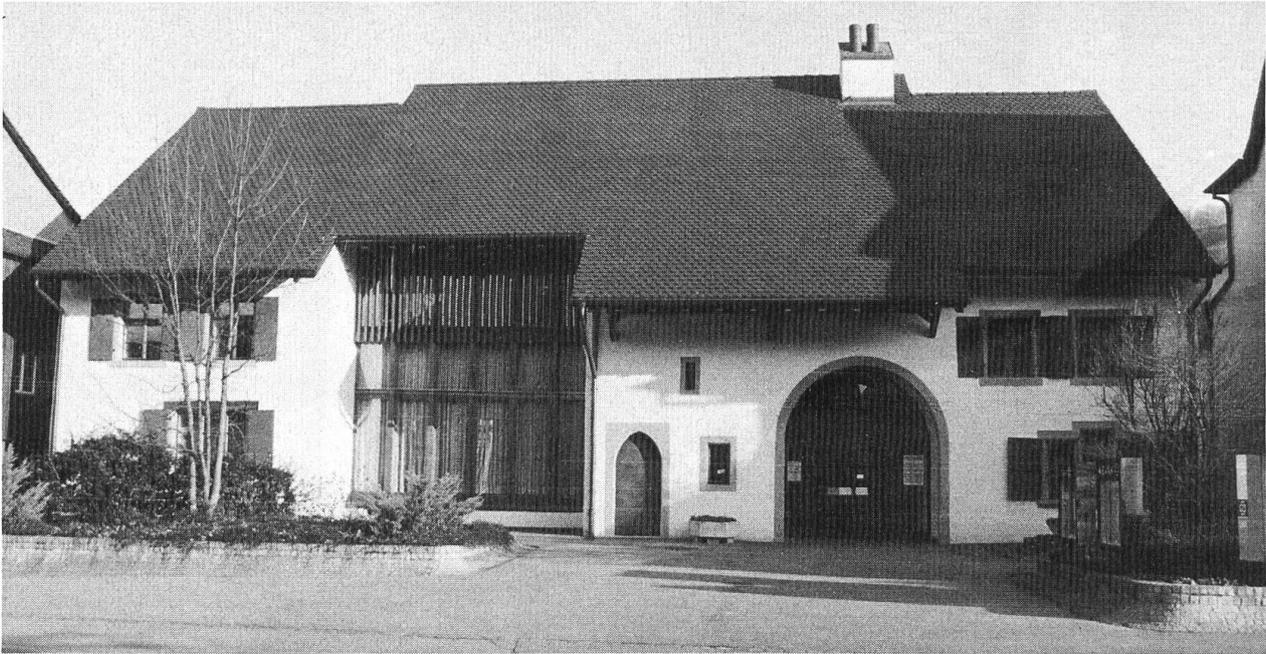
MuttENZ, ehemalige Bauernhäuser Hauptstrasse 16/18, 1974/75 zu einer Bankfiliale umgebaut.

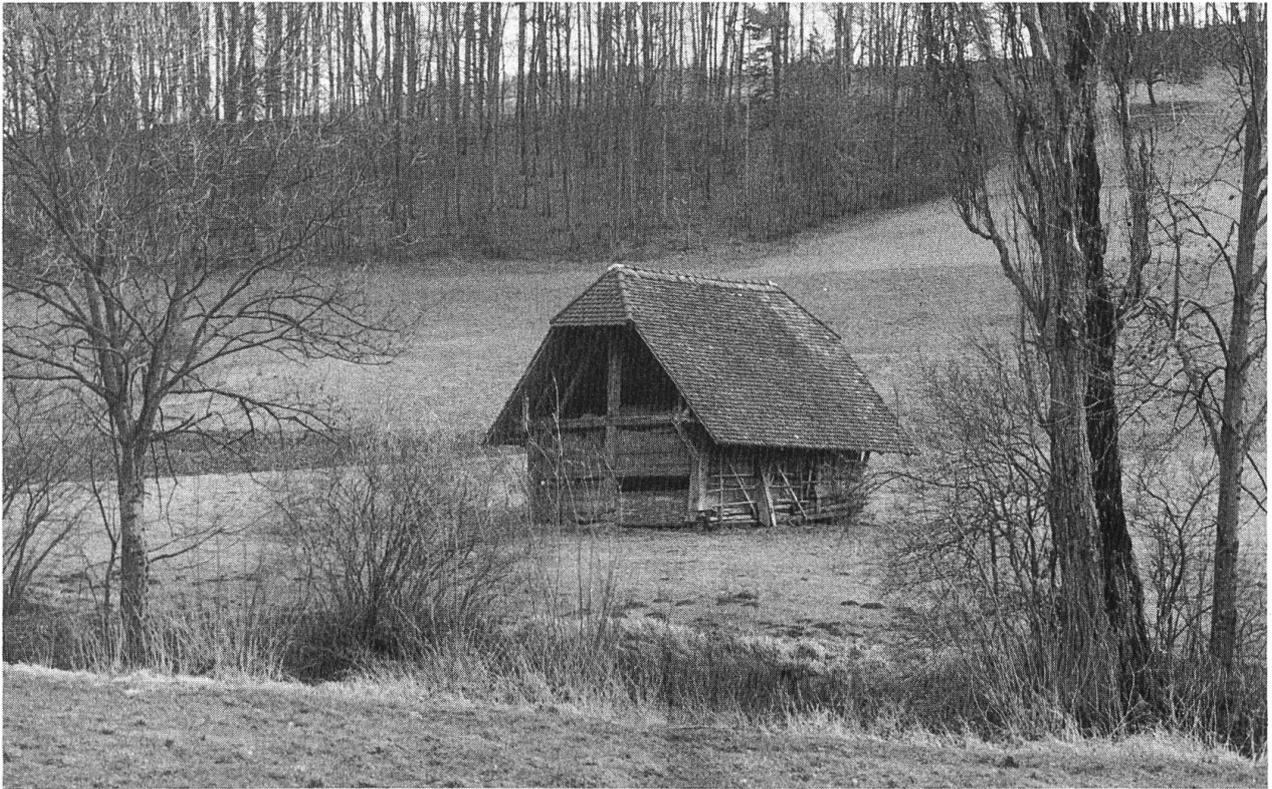
Hölstein, Heuschürli Gürblen, Ständerbau von 1678.

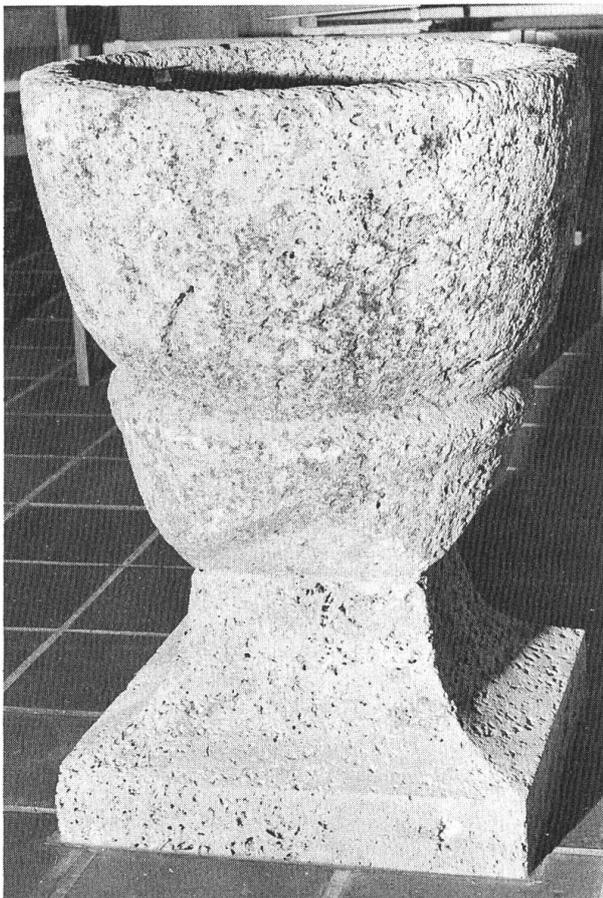
Kirche Bennwil, Taufstein, mit neuem Fuss.

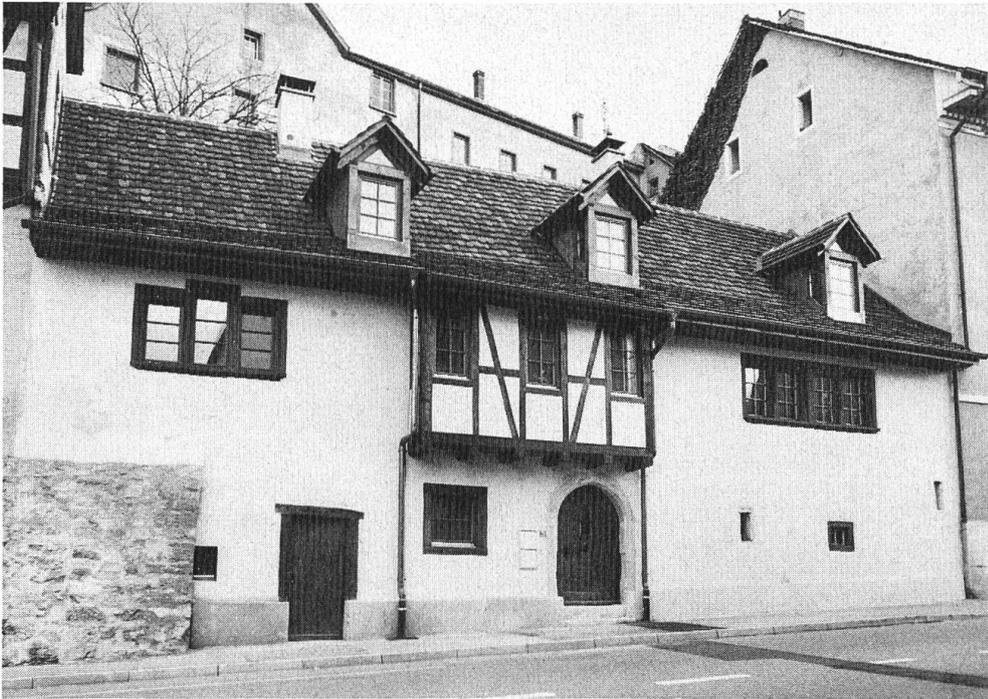
Münchenstein,
Haus mit rekon-
struiertem Erker,
Hauptstrasse 21,
erbaut 1651.

kaufen wollte. — Das *Landhaus Bilsteinfluh bei Langenbruck*, das 1915 vom Basler Architekten Hans Bernoulli erbaut worden war. — Das *spätgotische Haus an der Hauptstrasse 21 in Münchenstein*, dessen Restaurierung die Rekonstruktion eines Erkers beinhaltete. — Die *Häusergruppe Hauptstrasse 21/23 Bahnhofstrasse 2 in Oberwil*, die 1903 von der Konsumgenossenschaft Oberwil als Wohn- und Geschäftshäuser erbaut worden ist. — Die *Fachwerkhäuser Kirchgasse 9 und Kummelenstrasse 2 in Oberwil*, deren Fachwerk freigelegt worden ist. — Das *Bauernhaus Hauptstrasse 58 in Pratteln*, eines der am besten erhaltenen Bauernhäuser im Dorfkern. — Das *ehemalige Posamenterhaus Oberbiel 2 in Reigoldswil*, das auf äusserst sanfte Art restauriert worden
