Zeitschrift: Jurablätter : Monatsschrift für Heimat- und Volkskunde
Band: 47 (1985)
Heft: 7

Artikel: Bauunterhalt und Denkmalpflege
Autor: Wyss, Alfred
DOI: <https://doi.org/10.5169/seals-862591>

Bauunterhalt und Denkmalpflege

Von Alfred Wyss

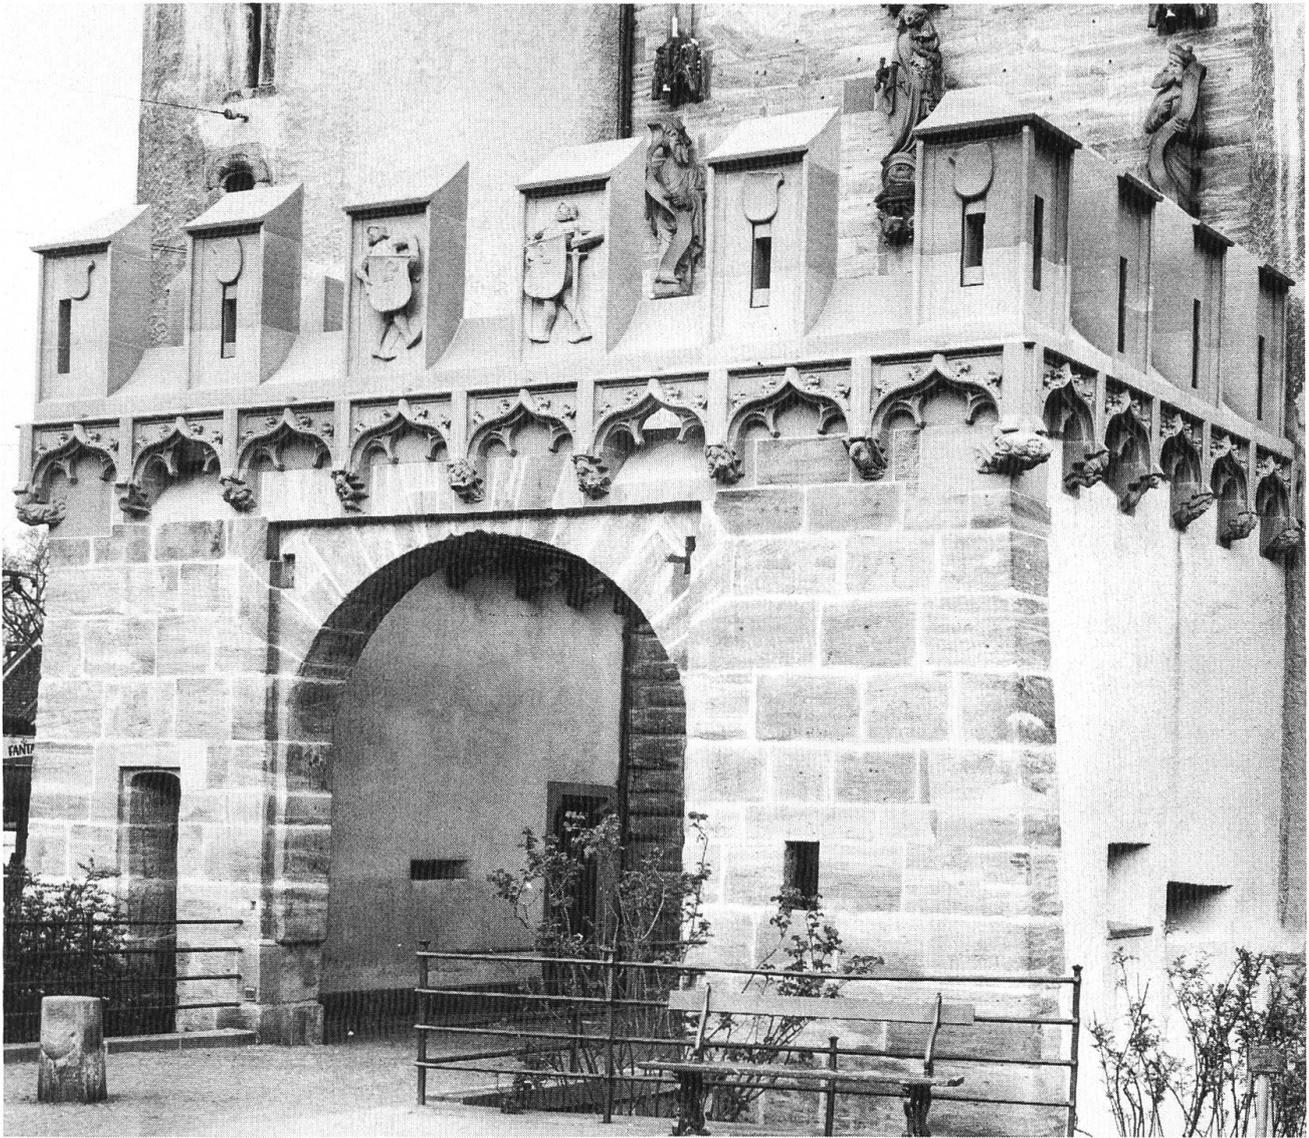
Spalentor-Vorwerk des Baumeisters Jakob Sarbach von 1473.

Seit dem Abbruch der Stadtmauer um 1866 steht das von zwei zinnenbekrönten Treppentürmen begleitete Spalentor isoliert an einer Strassenkreuzung. Seine in Stein gehauenen Bildwerke haben es seit jeher vor den übrigen Toren der Stadt ausgezeichnet. 1473–74 liess der Rat durch Baumeister Jakob SARBACH das zierliche Vorwerk errichten und mit reichem bildhauerischem Schmuck von einer unbekanntenen Hand versehen. Schon 1893 musste die ganze Krone mitsamt den Konsolen unter dem zinnentragenden Masswerkfries abgebaut und ersetzt werden. Man wählte dazu allerdings einen schlechten Stein, der jetzt abbröckelte und die Passanten gefährdete. Die Zinnen waren voll von

Rissen, die Skulpturen an der Aussenseite des Vorwerkes zerbrochen und abgesandt. Man entschloss sich zur Kopie in Stein. Die Architekturformen waren gut lesbar und dienten mit ihren strengen Scharrierungen aus dem 19. Jahrhundert als exakt zu kopierende Vorbilder. Die Skulpturen von der Hand des Bildhauers Hym waren von einer mindern Qualität, die den beiden ausgezeichneten Bildhauern Markus Horisberger und Ludwig Stocker als Vorlagen nicht zugemutet werden konnten. Sofort versuchten wir nach dem Vorbild der verwitterten gotischen Skulpturen, soweit sie vorhanden waren, die neuen Konsolen zu schaffen. Sie stellen eine eigenartig gemischte Welt von

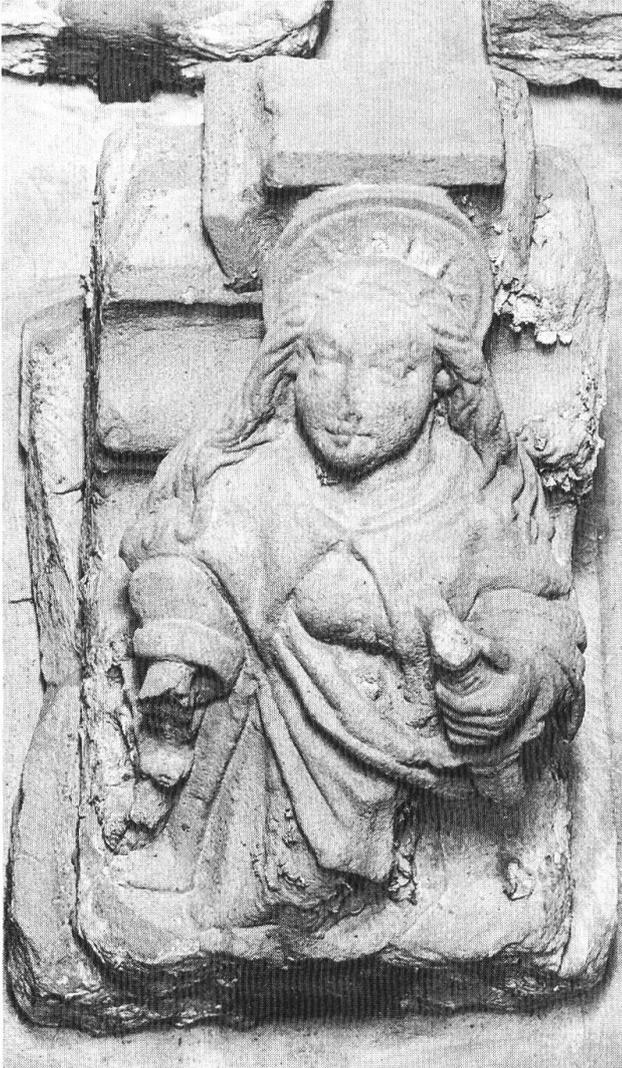
Spalentor, Konsole mit hl. Katharina. Original im Historischen Museum.

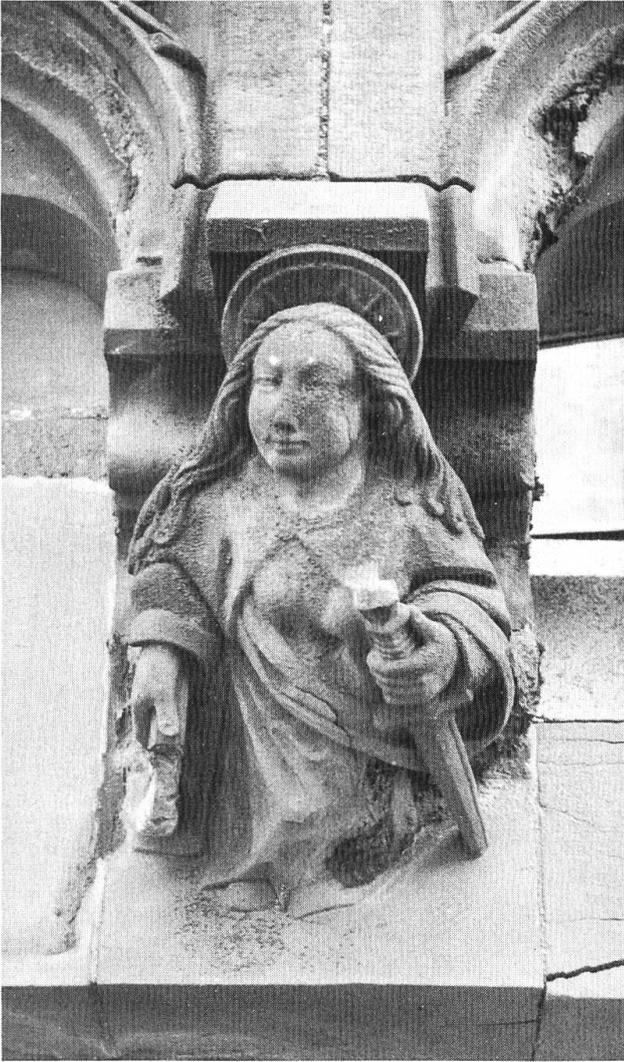
Kopie von 1893, Zustand 1983.

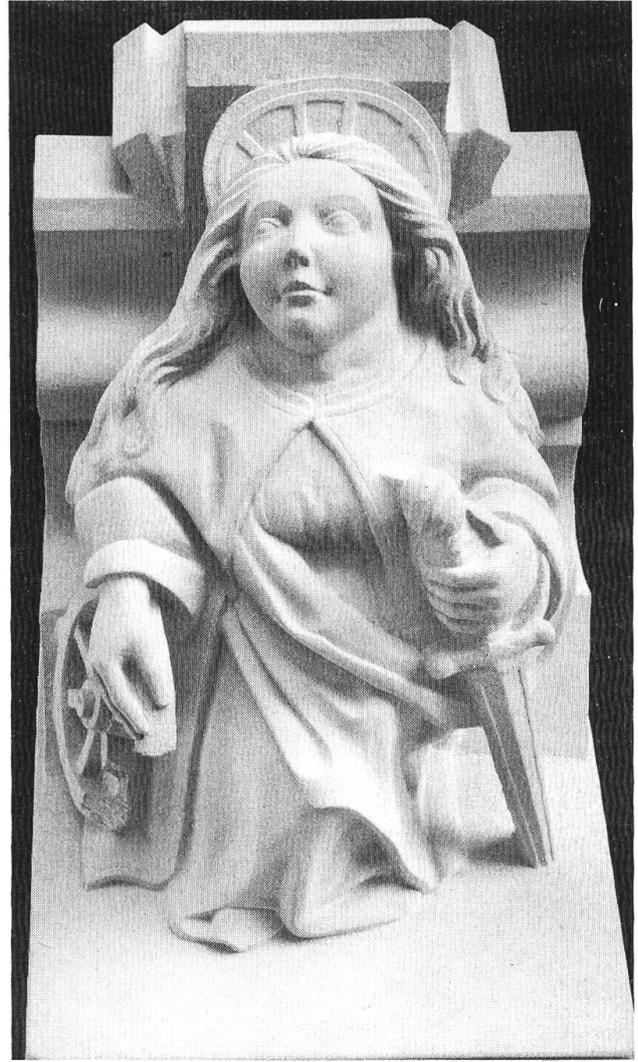
Kopie von 1984.

drolligen Figuren, Heiligen und symbolhaften Tieren dar. Nachdem die originale Handschrift verloren und nur in wenigen Teilen exakt zu kopieren war, ging es darum, mit den neuen Werken auf die Gestalt des 15. Jahrhunderts so einzugehen, dass der ursprüngliche Ausdruck des Vorwerkes wieder erlebbar wurde. Es sind daher auch Motive der Neuschöpfungen von 1893 anstelle von älteren Blattwerk-Kapitellen unbekannter Zeit übernommen worden. Ein Original ist es gewiss nicht, was vor uns steht, auch nicht eine exakte Kopie — beides war nicht mehr zu machen. Das Wagnis neuzeitlicher Skulpturen an diesem Basler Signet gingen wir nicht ein, sosehr die Auseinandersetzung zwischen Alt und Neu an angemessenen Orten gewiss fruchtbar ist, wie noch zu zeigen ist.

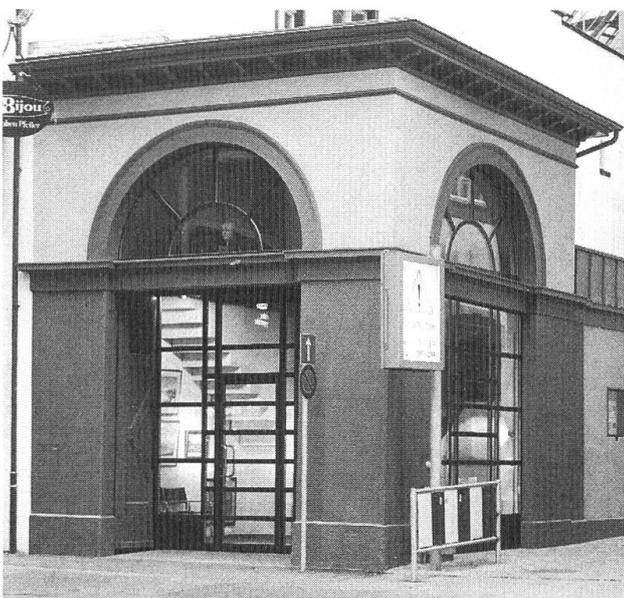
Schneidergasse 2. Remise des Stadthaus von Amadeus Merian 1842. Neuzeitlicher Umbau.

Thema der formalen Gestaltung neuerer Teile hingewiesen werden, wie sie das Architekturbüro Bischoff und Rüegg gelöst hat: Am Eckbau gegen das Stadthaus galt es, die Remise von Amadeus Merian von 1842 neu zu nutzen. Erhalten blieb der Kopfbau mit seinem faltbaren hölzernen Tor. Neu gestaltet wurde die Glasausfachung und der anschließende Remisenbau am Totengässlein. In den Hinterhöfen der Häuser Nr. 8 und 10 kamen gleich vier Varianten zum Zug: Ergänzung des erhaltenen obersten Laubenganges mit den Balustergeländern, Kopie eines vermorschten Riegelbaus an der Abschlusswand, freie Variation des Laubenmotives in Holz unter der genannten Laube und endlich ein gläserner und metallener Anbau, der ursprüngliche, nur noch an Portalen des 16. Jahrhunderts nachzuweisende Lauben andeutet und zugleich die kostbare Flügelmauer mit den hochmittelalterlichen Funden von Wohnhaus und Wohnturm statisch abstützt.

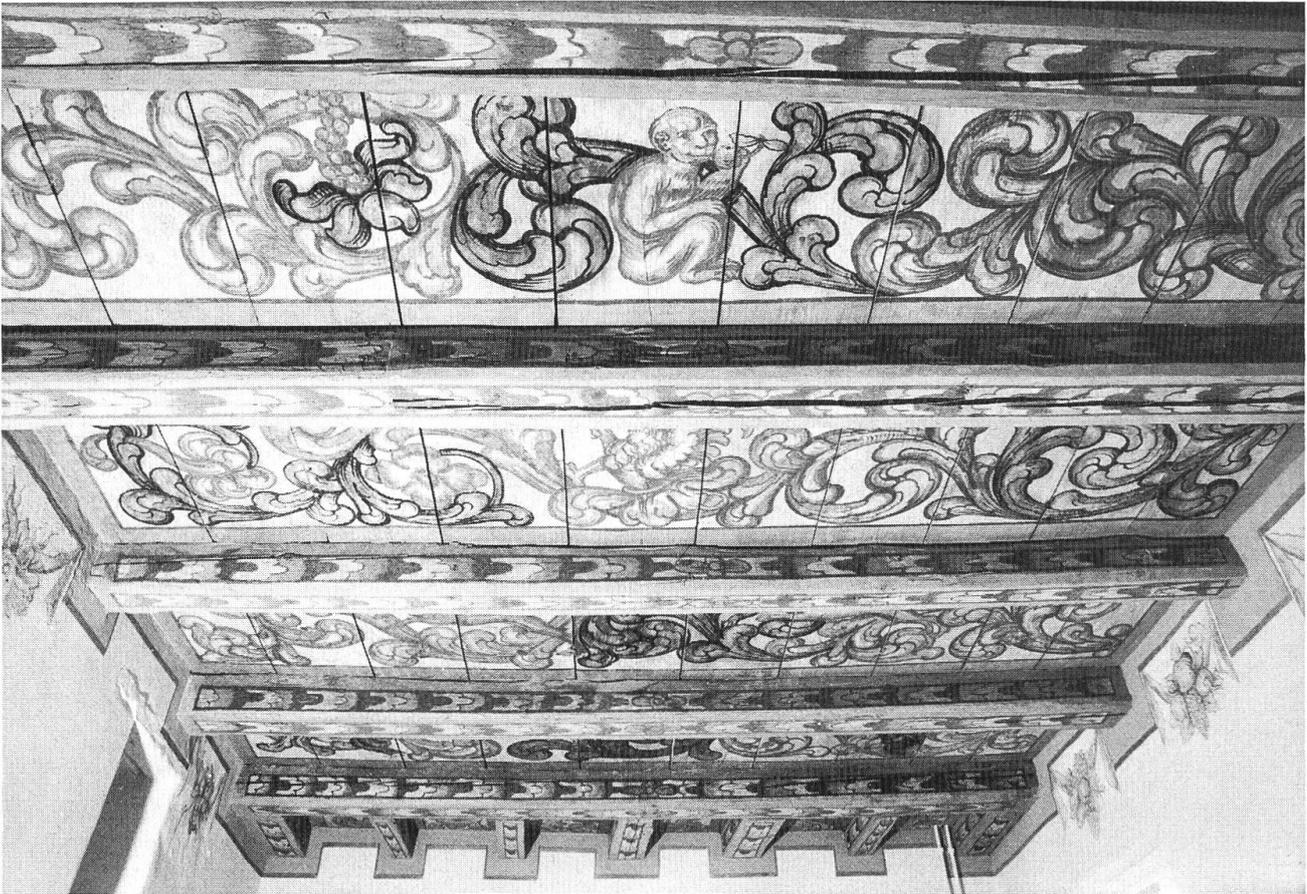
Schneidergasse 8. Bemalte Balkendecke im 3. Stockwerk.

aber wegen ihres prekären Zustandes durch überlagerte Betonböden entlastet werden. Anstelle des ausgebrannten Hauses Nr. 6 entstand hinter der erhaltenen Fassade ein Neubau. Über die archäologischen Funde haben wir andeutungsweise im letzten Stadtbuch (Jurablätter 1984, Seite 117) bereits berichtet. Neu ist die Fortsetzung des im Haus Nr. 12 durch zwei Rundbogenöffnungen belegten Wegrechtes, wiederum mit einem Rundtörchen und Spolien romanischer Säulen mit Halsring und Würfelkapitell beim Haus Andreasplatz 14. Diese wichtigen Elemente der Grundrissstruktur der hochmittelalterlichen Stadt können in dem hier unvermeidbaren Neubau erhalten werden. Als Nachtrag zu den Funden zeigen wir eine der barocken Decken im Stile des 17. Jahrhunderts aus dem Haus Nr. 8, weil sie 1734 datiert ist, und damit Anlass zu einem Überdenken der Zeitstellung der reichen Holzdeckenmalereien in Basel gibt. Hier soll nach der Vollendung der Umbauten auf das

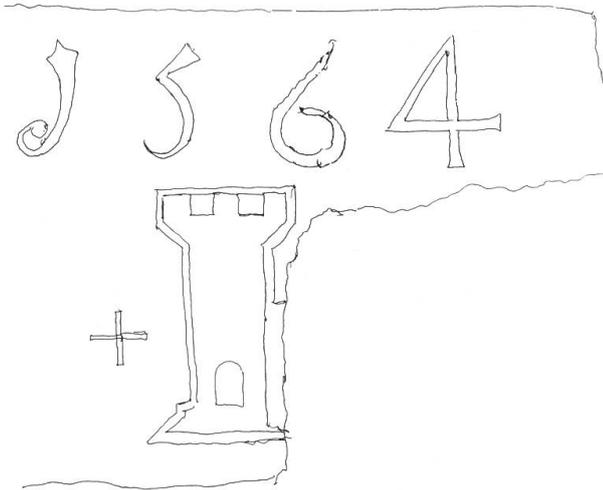
St. Albantal 41. Oberster Sichtquader aus rotem Sandstein, Fragment mit Wappen der Thurneysen und Jahreszahl.

Bevor wir uns jüngeren Elementen der Stadt zuwenden, wollen wir eine weitere baugeschichtliche Untersuchung aus der Zahl von 37 Nachforschungen nennen. Der Archäologe Hansjörg Lehner (Erstfeld) hat sie an der Rychmühle im St. Alban-Tal, dem Nachbau der Gallician-Mühle, unternommen. Wegen der Nennung dieser Mühlenlehen um zirka 1280 war vor den Erneuerungsarbeiten eine genaue Bauanalyse notwendig. Von den ursprünglichen Bauten kann nur der Umfang abgeschätzt werden, aus der Zeit der Thurneysen, um 1564, eine zweigeschossige Mauer, der Bau mit Wohn- und Mühleileil, von dem wir nicht wissen, ob er noch ein hölzernes Geschoss getragen habe. Er erreichte aber schon am Ende desselben Jahrhunderts das heutige Volumen, wie die dendrochronologischen Untersuchungen des Dachstuhls belegen. Ferner sind im Innern des Gebäudes reiche, grau gemalte Rankendecken gefunden worden; sie sollen bei den jetzigen Umbauten durch die Christoph Merian Stiftung zum geringeren Teil gezeigt werden, weil das Übrige beim prekären Zustand des statischen Gefüges im Verdeckten besser zu konservieren ist.

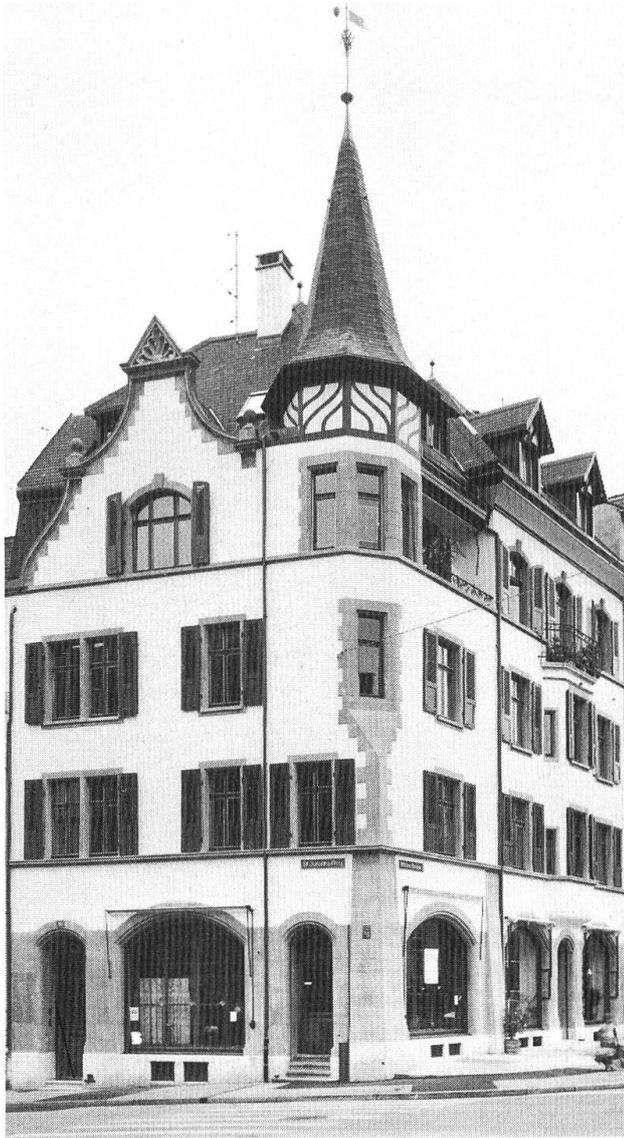
St. Johanns-Ring 95. Eckbau von O. Dinser. Umbau unter grösster Schonung der äusseren und inneren Substanz.

der verdeckte Riegelteil wieder freigelegt. Die alten Eichenfenster blieben erhalten; man versuchte eine äussere Aufdoppelung. Das Innere wurde auf einfache Weise instandgestellt. Es zeigt sich, dass Bauten der Jahrhundertwende im allgemeinen in gutem baulichen Zustand sind und mit Verstand und geringen Mitteln eingerichtet werden können. Dieses Beispiel in der Schonzone möge ansteckend wirken.

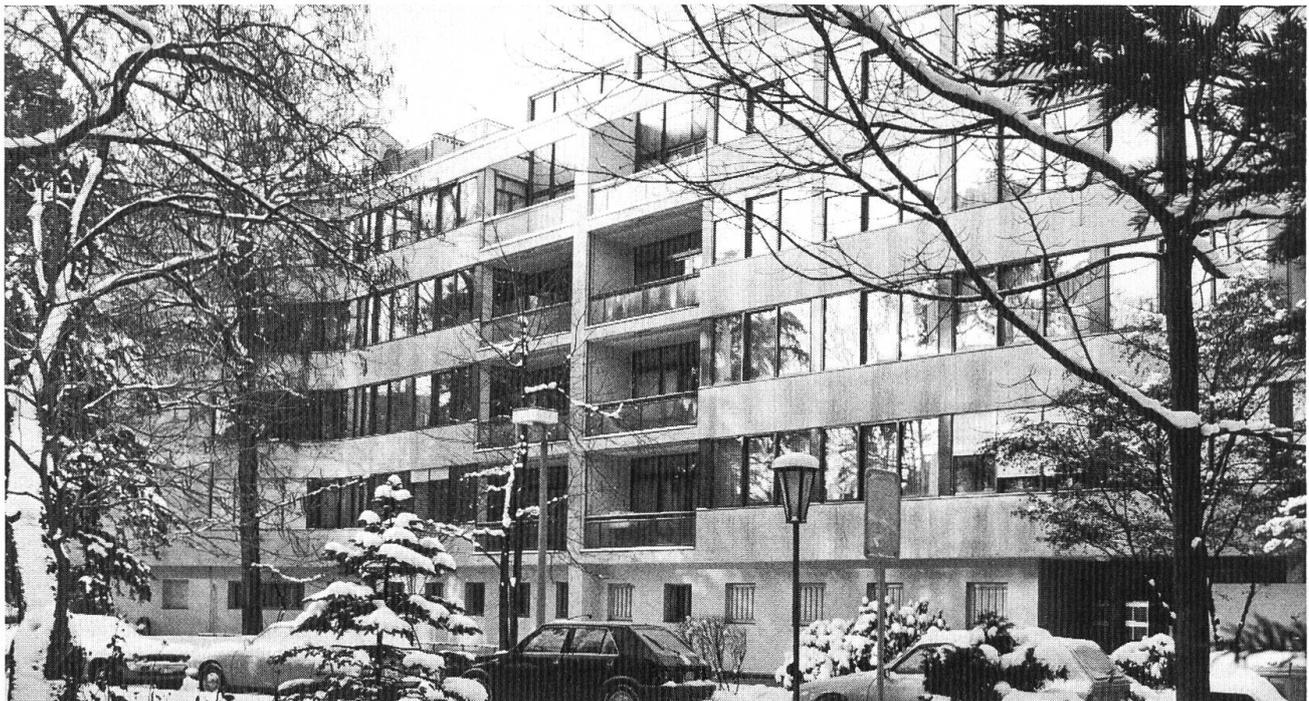
St. Alban-Anlage 37/39. Wohnhäuser von Otto Senn 1936. Sorgfältiger Ersatz der Fenster.

Ein neues Denkmal jüngerer Zeit ist das Wohnhaus von Otto Senn an der *St. Alban-Anlage 37/39* von 1935. Hier galt es, die feingliedrigen Stahlschiebefenster wegen der fortgeschrittenen Korrosion der Anschlüsse zu ersetzen, welche in den Bändern über den plattenverkleideten Brüstungen die Sprache der von einem Stahlskelett getragenen Fassade bestimmen. Die Aufgabe, isolierende Fenster mit genügender Dichtung in aufwendiger Kleinarbeit zu entwickeln, wurde vom bauleitenden Architekten so gelöst, dass man von aussen eine Veränderung kaum wahrnimmt.
