Die Denkmalpflege im Baselbiet im Jahre 1986

Von Hans Rudolf Heyer

Zur Innenrestaurierung der christkatholischen Pfarrkirche St. Peter und Paul in Allschwil

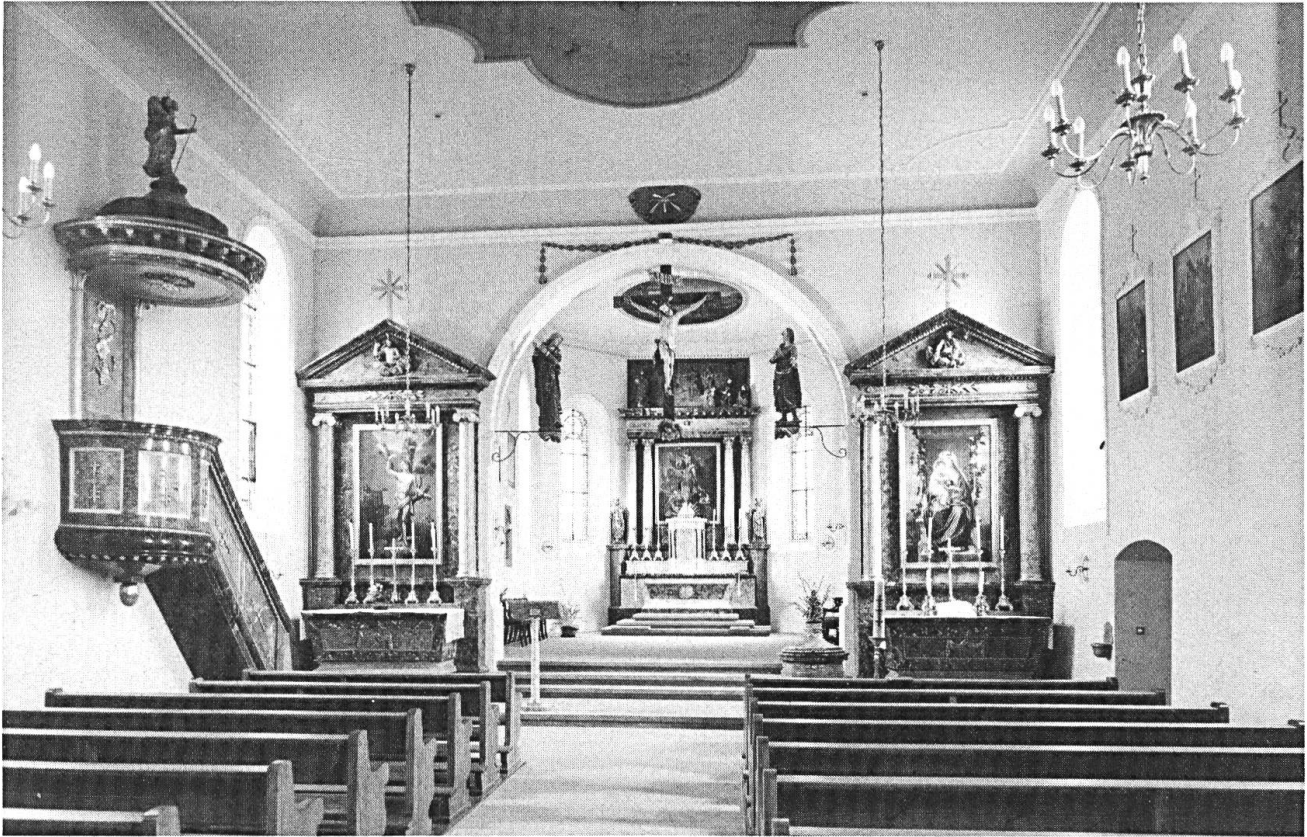
Blick ins restaurierte Innere der Christ-katholischen Kirche St. Peter und Paul in Allschwil, Blick Richtung Chor.

1982 wurden die Architekten M. und G. Stauffer aus Basel und Münchenstein mit der *Innenrestaurierung* beauftragt. Im Vor-

dergrund stand die Wiederherstellung der Kirche im Stile von Jodok Wilhelm. Einzig die Emporenbaluster von 1700 wurden nicht im Stile Wilhelms verändert, da deren Stuckmarmorverkleidung erst 1949/53 entfernt worden war. Eine Restauratorengruppe unter Paul Denfeld übernahm die Bauuntersuchungen. Die Restauration begann am 29. Juni 1985. Die Zutatzen aus der Zeit nach Jodok Wilhelm wurden entweder entfernt oder besser angepasst. Die Statuen und Bilder erhielten ihre ursprünglichen Fassungen wieder zurück (Paul Denfeld, Christoph Federer, Christian Heydrich, Gregor Mahrer, Regina Manger, Dr. Ernst Murbach). Wände und Decken erhielten wieder ihre originalen Farben (W. Freund, Allschwil). Die Stuckmarmorausstattungen restaurierten Regli und Kaelin, Steinen. Am Hochaltar wurde der Tabernakel wieder in seine ursprüngliche Lage zurückversetzt, und über dem Retabel stellte man den Oelberg mit Figuren als Kopie eines Rheinfelder Oelbergs her. Hinzu traten als ältere Werke die Kirchenpatrone Peter und Paul sowie die Kreuzigungsgruppe und die 12 Apostelkreuze und der Wandtabernakel. Damit sind Werke aus der Erbauungszeit ins Ensemble des 19. Jahrhunderts eingefügt und ablesbar geworden. Der

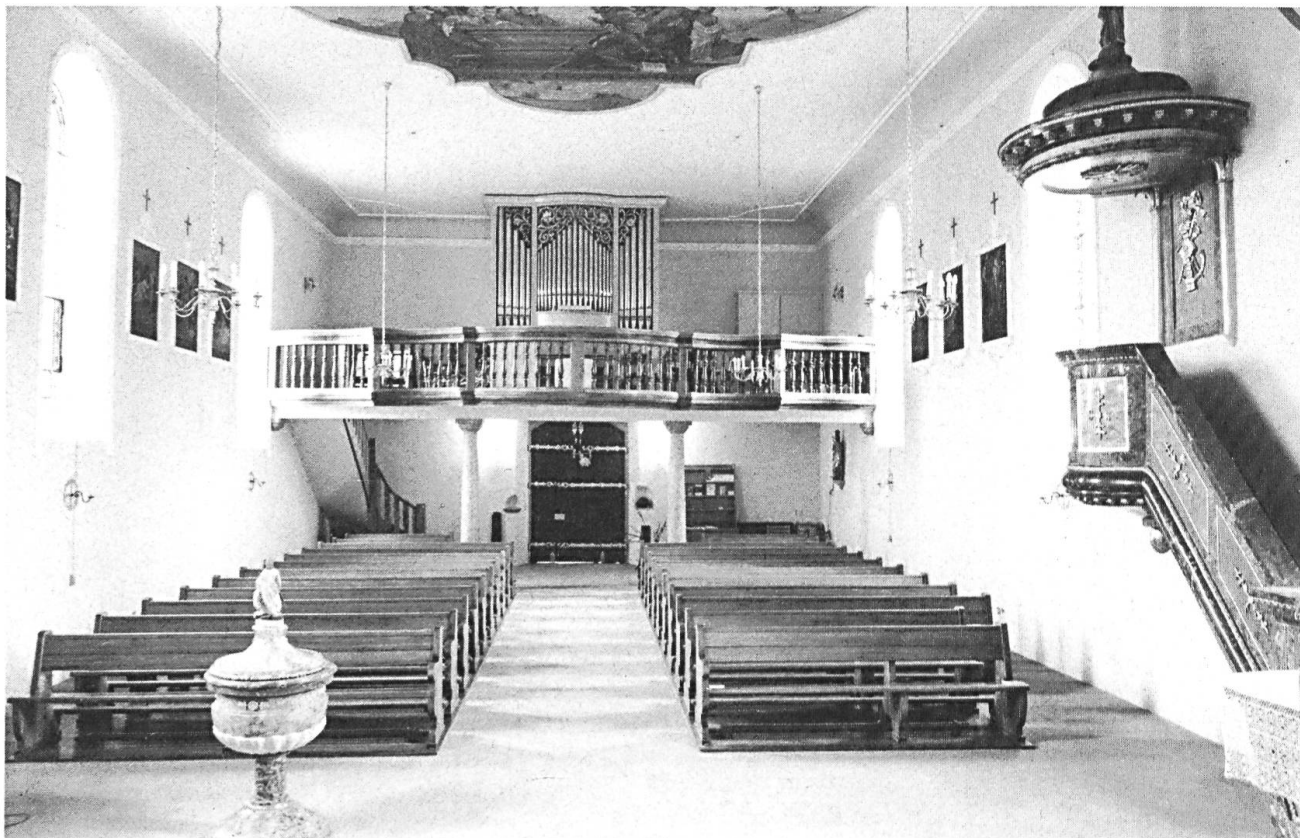
Blick Richtung Westen mit der Empore.

Das *Emporengeländer* mit Balustern stammt aus der Zeit von 1698/99 und wurde bereits bei der letzten Innenrestaurierung freigelegt. Der zum Vorschein gekommene Unterzug auf einer Gipskonsole sowie alte Ansichten zeigen, dass die Brüstung 1841 von J. F. Wilhelm mit Gips verkleidet worden war.

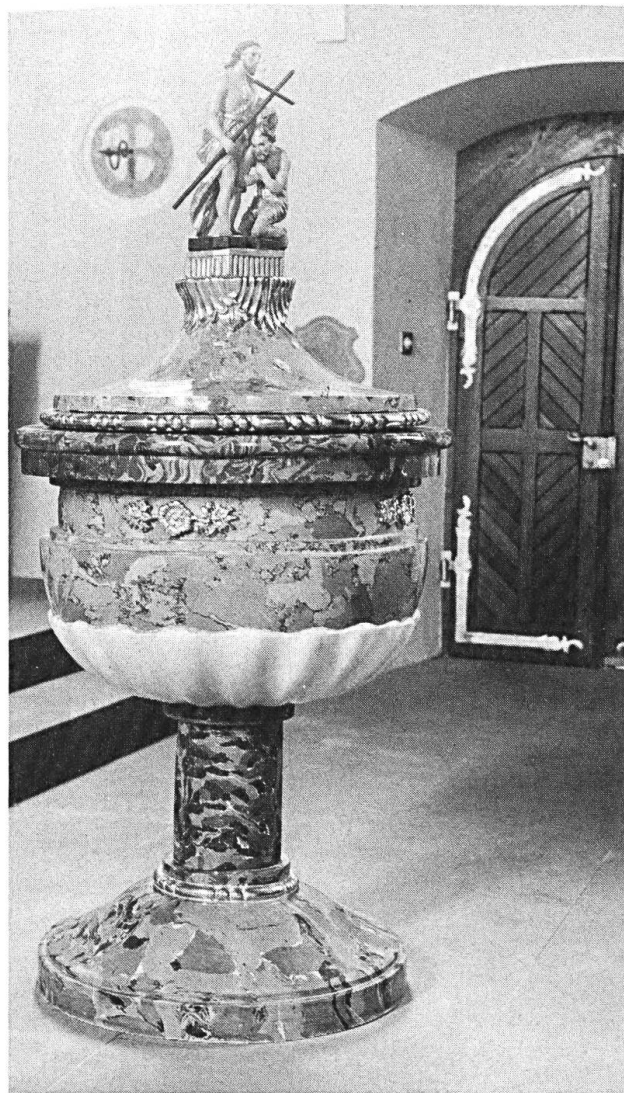
Allschwil, Christ-katholische Kirche. Taufstein von J.F. Wilhelm.

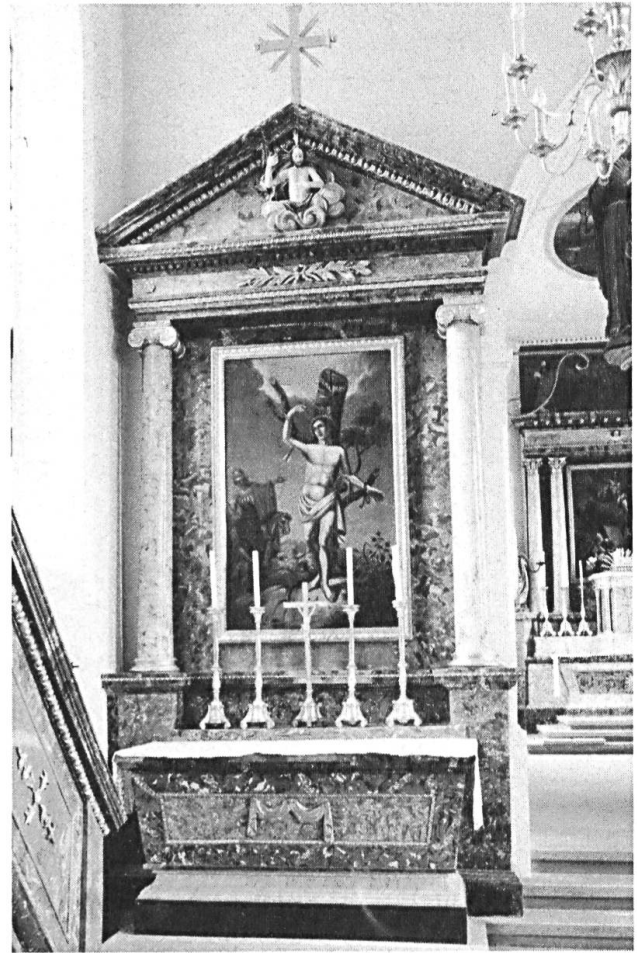
Allschwil, Christ-katholische Kirche. Seitenaltar und Kanzel von J.F. Wilhelm.

den und stehenden Quadern und diamantförmigen Füllungen. Mit dem Einbau der Seitenaltäre und der Kanzel anno 1842 wurden die Wände neu verputzt und die Fenster und Kreuzwegstationen mit Stuckrahmen verziert.

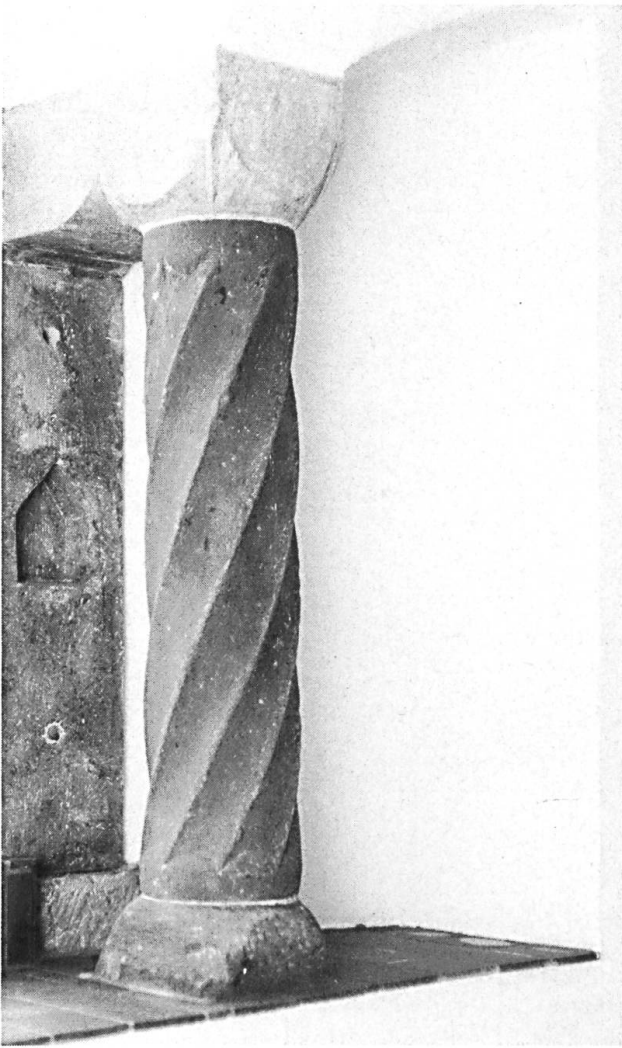
Diegten: Neuentdeckte spätgotische Säule in der ehemaligen Wirtsstube des Restaurants Wyburg, 16. Jahrhundert.

In *Diegten* entdeckte man in der Wirtsstube des ehemaligen Restaurants Wyburg eine spätgotische Fenstersäule. In *Gelterkinden* folgte auf die Restauration des Bauernhauses die Restauration des Herrenhauses und der Färberei des Hofguts Siegmatt. In *Hölstein* konnte das sog. Neuhaus aussen renoviert und zum Teil mit alten Biberschwanzziegeln eingedeckt werden. In *Itingen* kam es zu weiteren Verhandlungen und Besprechungen mit dem Eigentümer und dem Gemeinderat wegen der Erhaltung des ehemaligen Bauernhauses Landstrasse 49. Ferner entstanden Projekte für den Ersatz der Scheune beim Paradieshof. In *Langenbruck* wurden die Vorbereitungen zur Restauration der reformierten Kirche weiterge-
