**Artikel:** L'église de Saint-Etienne à Moudon

## L'ÉGLISE DE SAINT-ETIENNE A MOUDON

#### DE DEUX CHAPITEAUX DU X<sup>e</sup> SIÈCLE A L'ABBATIALE DE PAYERNE

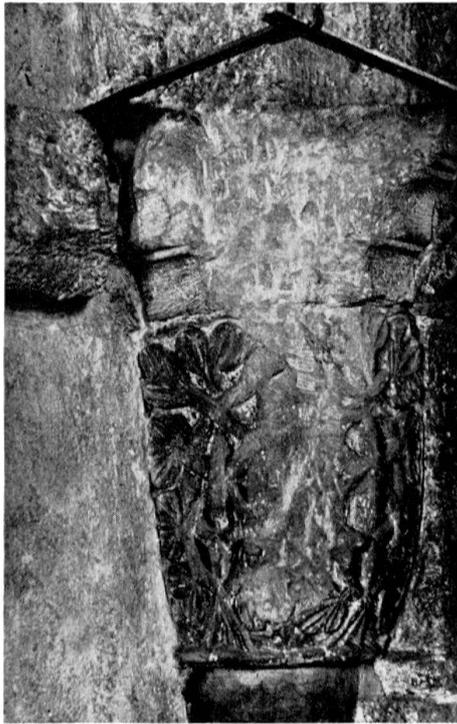
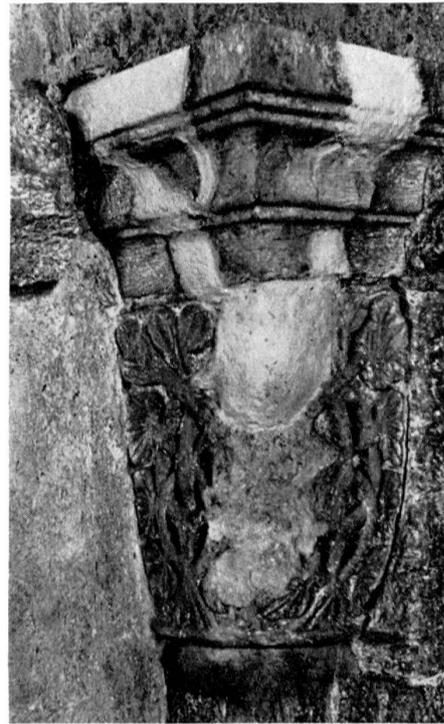
Payerne, abbatale. Chapiteau avant et après la restauration

On donne ci-dessus la photo de l'un des chapiteaux avant et après restauration.

Lors de la transformation de l'abbatale en grenier, entre 1666 et 1668, deux étages de planchers ont été établis et de nombreux dégâts occasionnés à l'édifice. Parmi ceux-ci il faut compter la mutilation de deux chapiteaux placés dans le croisillon sud du transept et provenant sans doute de l'église du X<sup>e</sup> siècle.

Au cours des fouilles exécutées en 1953 dans la cour du cloître, nous avons eu la bonne fortune de recueillir et d'identifier divers débris sculptés provenant de ces chapiteaux. Remettre en place ces précieux fragments, sans chercher à «compléter», nous a paru la seule méthode admissible, parce que respectant intégralement la pièce originale. On s'est contenté de faire, au mortier, les raccords nécessaires. Un jour, d'autres fragments seront peut-être retrouvés; ils pourront alors facilement être remis en place à leur tour.
