Band: 12 (1961)

Artikel: Zur Restaurierung der evangelischen Pfarrkirche Herisau

Autor: Steinmann, Eugen

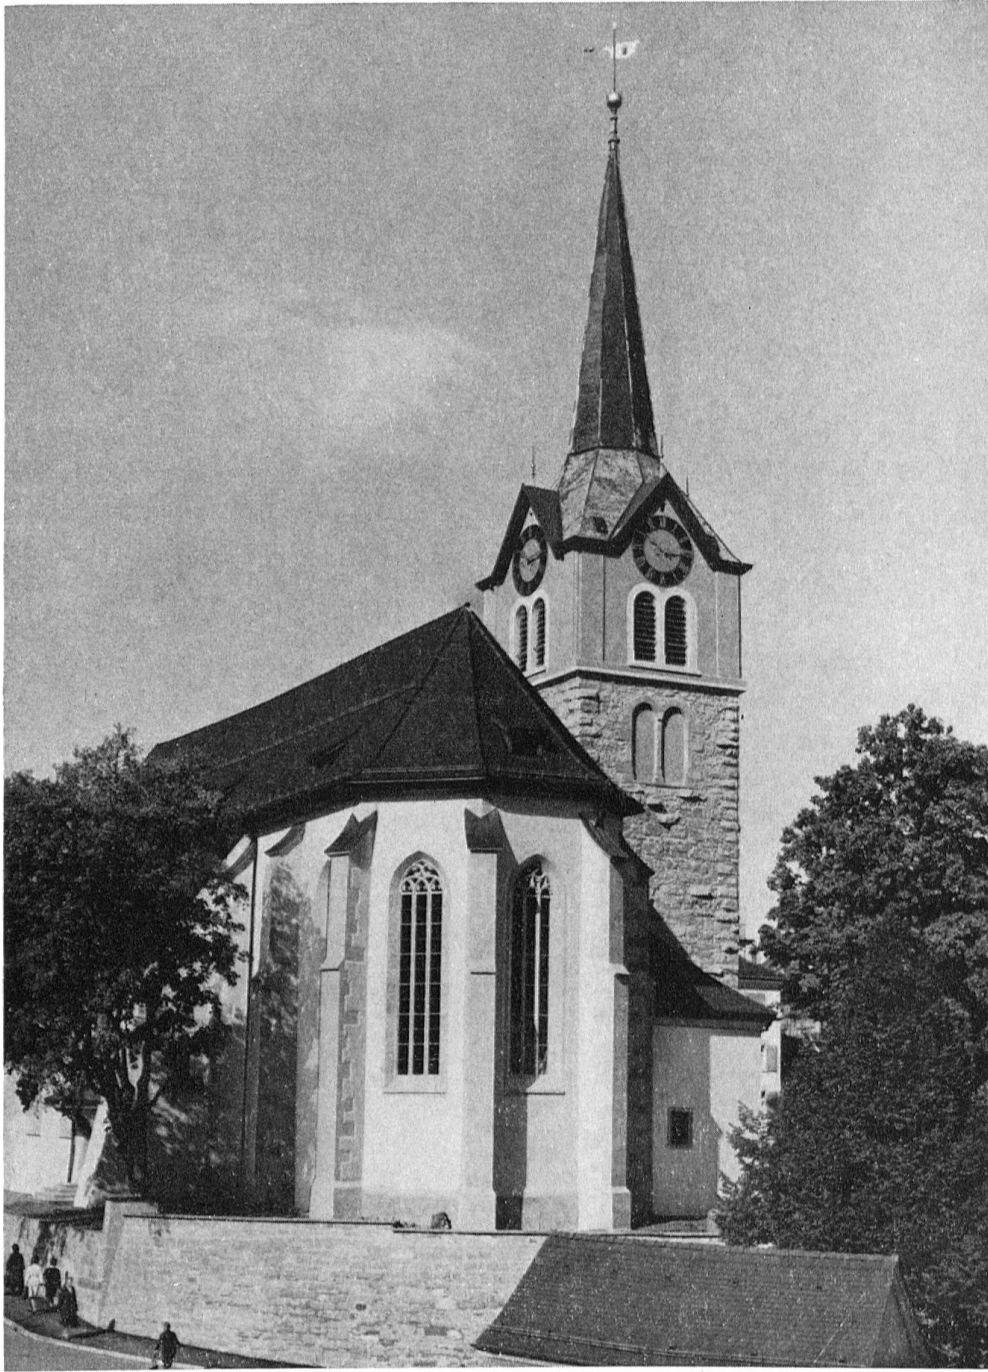
Pfarrkirche von Herisau. Außenansicht von Osten

Besonders edel wirkt, abgesehen vom Turm, die rein spätgotische Erscheinung von Chor und Langhaus von außen, mit dem steilen Satteldach, dem eingezogenen Chor im $\frac{3}{8}$ -Schluß, seinen mannigfaltigen Maßwerkfenstern und den gestuften Strebepfeilern. Die Sandsteinquadern der Fenster, Türgewände, Strebepfeiler und Mauerkanten mußten nachgeflächt werden, was einen unvermeidlichen kleinen Niveauunterschied zu der etwas höher liegenden verputzten Wand ergab. Das neuromanische Radfenster wurde zugemauert und dadurch eine große Fläche erzielt. Auch das neugotische Vorzeichen mußte verschwinden und wurde durch ein angemesseneres einheitliches Pultdach ersetzt, welches auf Säulen mit schlichten Kapitellen ruht.

Ein Zugeständnis an heimatschützerische Bestrebungen mußte beim Turm gemacht werden, der trotz der ästhetischen Unzulänglichkeit des weit herausragenden Glockengeschosses als «Wahrzeichen von Herisau» nicht wesentlich umgestaltet und verschönert werden durfte. Die Glockenstube über dem interessanten mittelalterlichen Turmschaft ist allerdings ein Werk von JOHANNES GRUBENMANN (1707–1771) von Teufen, dem Bruder des bekannten Baumeisters und Brückenbauers HANS ULRICH GRUBENMANN, ein Werk, das von jenem laut Turmknopf-Inschrift Ende Oktober 1741 vollendet worden ist². Die alte Glockenstube mit gekuppelten rundbogigen Schallfenstern im Westen und Osten und je einem rundbogigen Fenster im Norden und Süden wurden damals zugemauert. Die Gewände aber sind heute noch sichtbar und scheinen aus der Renaissance zu stammen

(jedenfalls nicht aus romanischer Zeit, vielleicht aus dem Beginn des 16. Jhs.). Die Restaurierung begnügte sich mit dem Neuperputz des Glockengeschosses, der Neubemalung der Uhr und damit, das unschöne Herausragen des Glockengeschosses durch das Brechen der äussersten Kanten etwas zu vermindern.

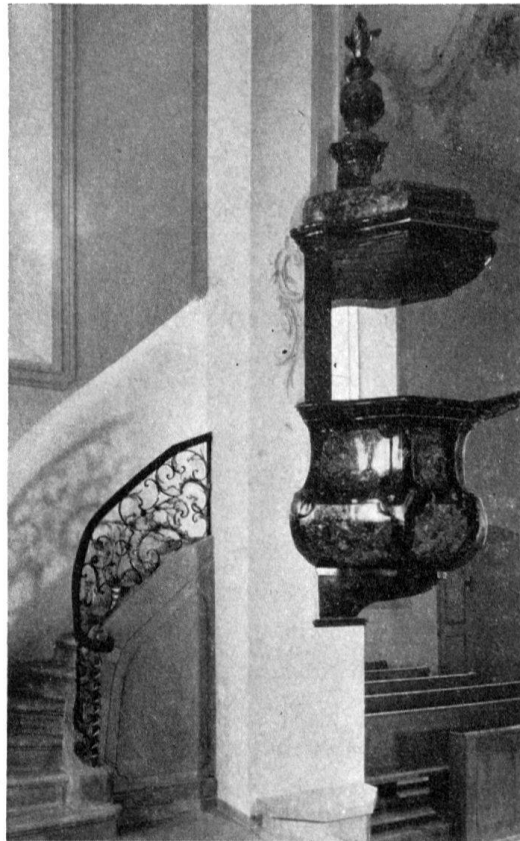
Die barocke Kanzel mit Rokokogeländer

Aus der Werkstatt des ANDREAS MOOSBRUGGER dürfte auch die in schwarzweißem stucco lustro ausgeführte Kanzel stammen, welche mit der symmetrischen Vase als Bekrönung des Schalldeckels den Klassizismus ankündigt, während das prächtige schmiedeiserne Geländer der Kanzeltreppe noch reinstes Rokoko verkörpert.
