Artikel: Von der Restaurierung der Pfarrkirche St. Martin in Lumbrein

Autor: Berther, Georg

VON DER RESTAURIERUNG DER PFARRKIRCHE ST. MARTIN IN LUMBREIN

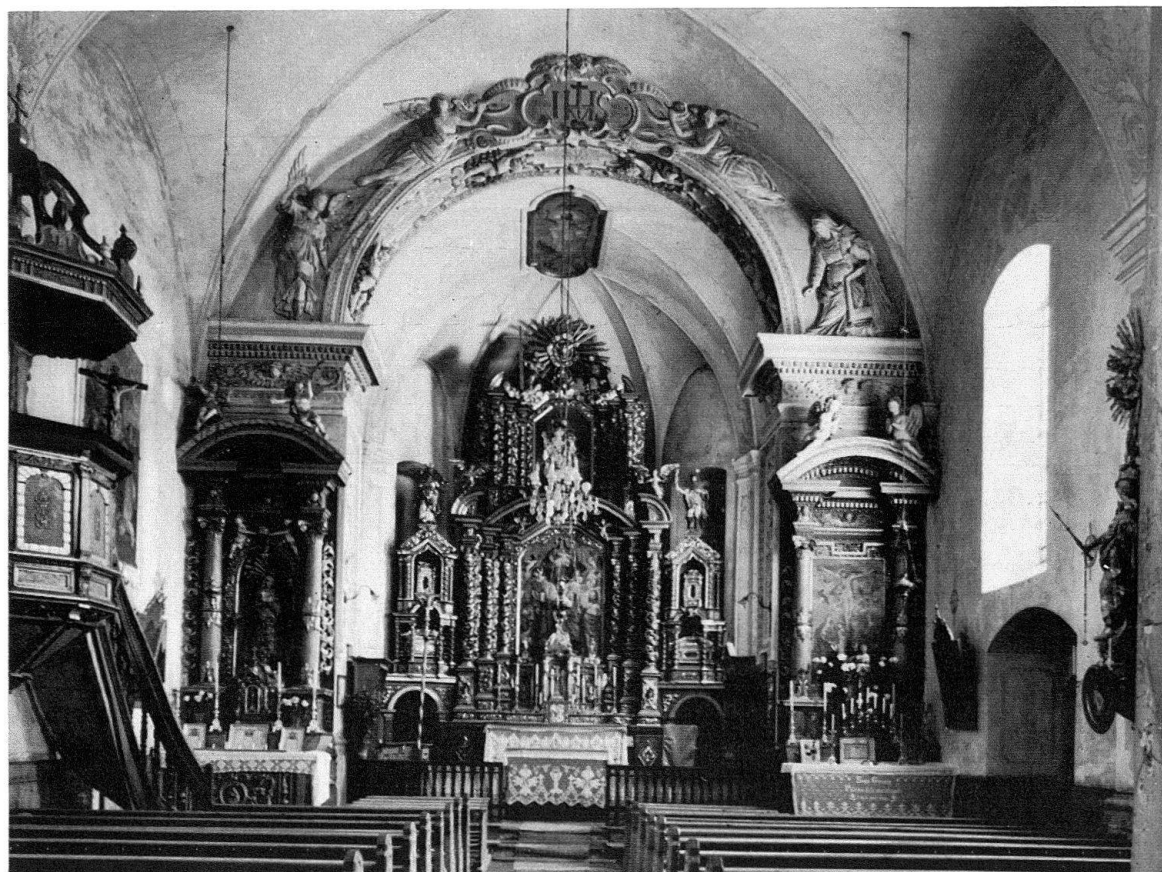
Lumbrein. Pfarrkirche St. Martin, Haupt- und Nebenaltäre

Der Chorbogen mit den Seitenaltären trug bisher unbegründet reichen Schmuck kraftvoller Stukkaturen. Nun, in der wiederhergestellten ersten Fassung sprechen Chor und Chorbogen die gleiche Sprache. Vornehm-feierlich wirken die gestuften Grautöne, gesteigert durch die reiche Vergoldung wichtiger Teile. Wie Juwelen sind die drei wiedergefundenen kleinen, farbigen Bildfelder in die Chorbogenleibung eingefügt; ihre Themen sind dem Marienleben entnommen. Im strenggeformten Gehäuse des linken Seitenaltars steht, wie in einer Schmuckschatulle, das hoheitsvolle Bildwerk – Madonna mit Kind – von Erasmus Kern aus Feldkirch. In den rechten Seitenaltar fügt sich das durch Pierre Boissonnas vortrefflich restaurierte Tafelbild – Christus am Kreuz – von Johann Rudolph Sturn aus Feldkirch. Den Hinweis auf den Maler verdanken wir der freigelegten langen lateinischen Inschrift auf der Chorseite des Triumphbogens. Die Daten des Baubeginns, der Einweihung und Ausschmückung und die Namen der Beteiligten sind mit archivalischer Treue aufgeführt. 1661 hat Johann Rudolph Sturn, Maler aus Feldkirch, gemalt und vergoldet, heißt es zum Schluß.

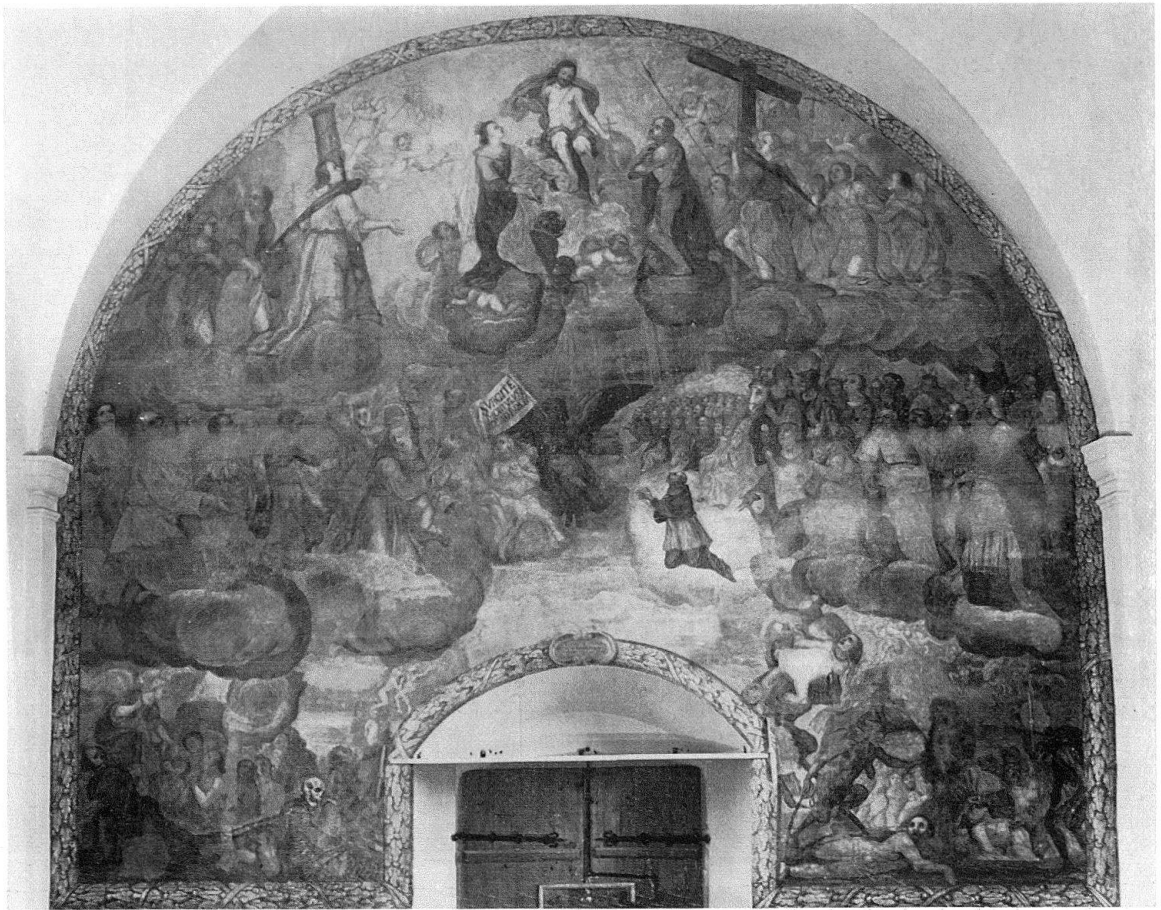
Lumbrein. Pfarrkirche St. Martin. Jüngstes Gericht

Die Rückseite, Ausgangs- und Abendseite, trägt in traditioneller Weise das große Bild vom Jüngsten Gericht. Seinetwegen wurde das Projekt geändert, nun ist es freigelegt und restauriert. Es bittet mit der flehenden Stimme des Dies irae und steht in stärkstem Kontrast zur prunkvollen Chorausschmückung.

Der Bildaufbau gliedert das gewaltige Thema in drei Zonen. Oben in der Mitte erscheint Christus, umgeben von den Fürbittern Maria und Johannes dem Täufer und den Engeln mit den Leidenswerkzeugen. In der mittleren Zone ruft der Engel zum Gericht, Heilige sitzen oder stehen zu beiden Seiten in Gruppen. Unten links entsteigen die erlösten Seelen dem Fegfeuer und die Toten folgen dem Ruf des Engels. Ganz links außen aber bricht, nach dem Verlust seiner Macht, der leibliche Tod zusammen. Die rechte untere Seite enthüllt die grause Pein einer furchtbaren Hölle. Das Bild zeigt Einzelheiten

von großartiger Ausdruckskraft. Die Farbgebung beschränkt sich mit wenig Ausnahmen auf die bereits von Johann Rudolph Sturn gewählte Palette, der Bildrahmen in Form eines in grisaille gemalten Kranzgewindes bildet einen vorzüglichen Übergang. Über dem Scheitel der Türöffnung trägt eine hübsch gemalte Kartusche die berechtigt stolze Signatur des Misoxer Meisters: – EGO NIC. DE JULIANIS PICTOR MISAUCINAE ROVOREDO PINXI ANO 1694.
