Artikel: Die Marienkrönung des Waltensburger Meisters in Churwalden

DIE MARIENKRÖNUNG DES WALTENSBURGER MEISTERS IN CHURWALDEN

von Hans Rutishauser

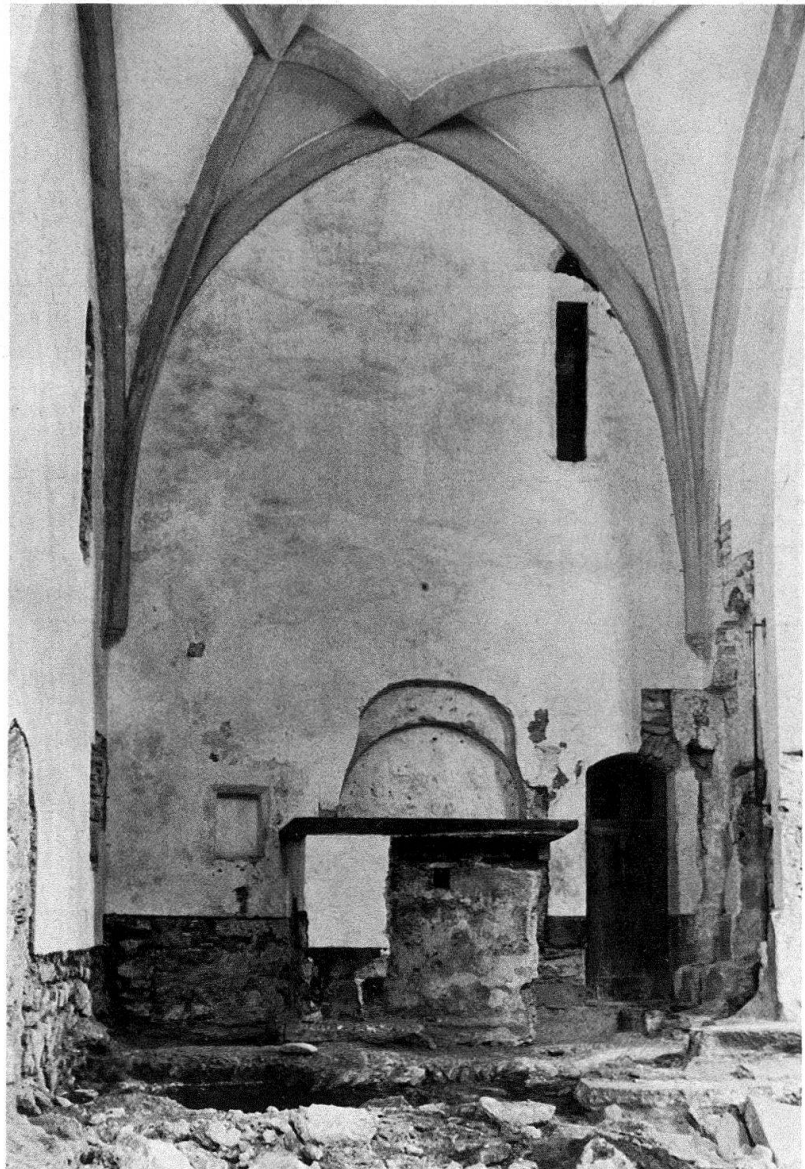
Abb. 1. Churwalden,
St. Maria und Michael.
Ostwand des Nordseiten-
schiffes. Die ausgeräumte
Altarnische 1970 vor der
Freilegung des Wandbildes

Bei bauhistorischen Sondierungen im Nordseitenschiff entdeckte man über der Altarplatte in der Ostwand eine fusstiefe, 100 cm hohe und 140 cm breite Rundbogennische (Abb. 1). Sie war zugemauert, der Nischengrund weiss gekalkt; doch schimmerten durch den Kalkanstrich grünlich die Formen gemalter Figuren. An zwei schadhaften Stellen lag darunter eine noch ältere Malschicht bloss, die allerdings durch Pickelhiebe weitgehend zerstört war.

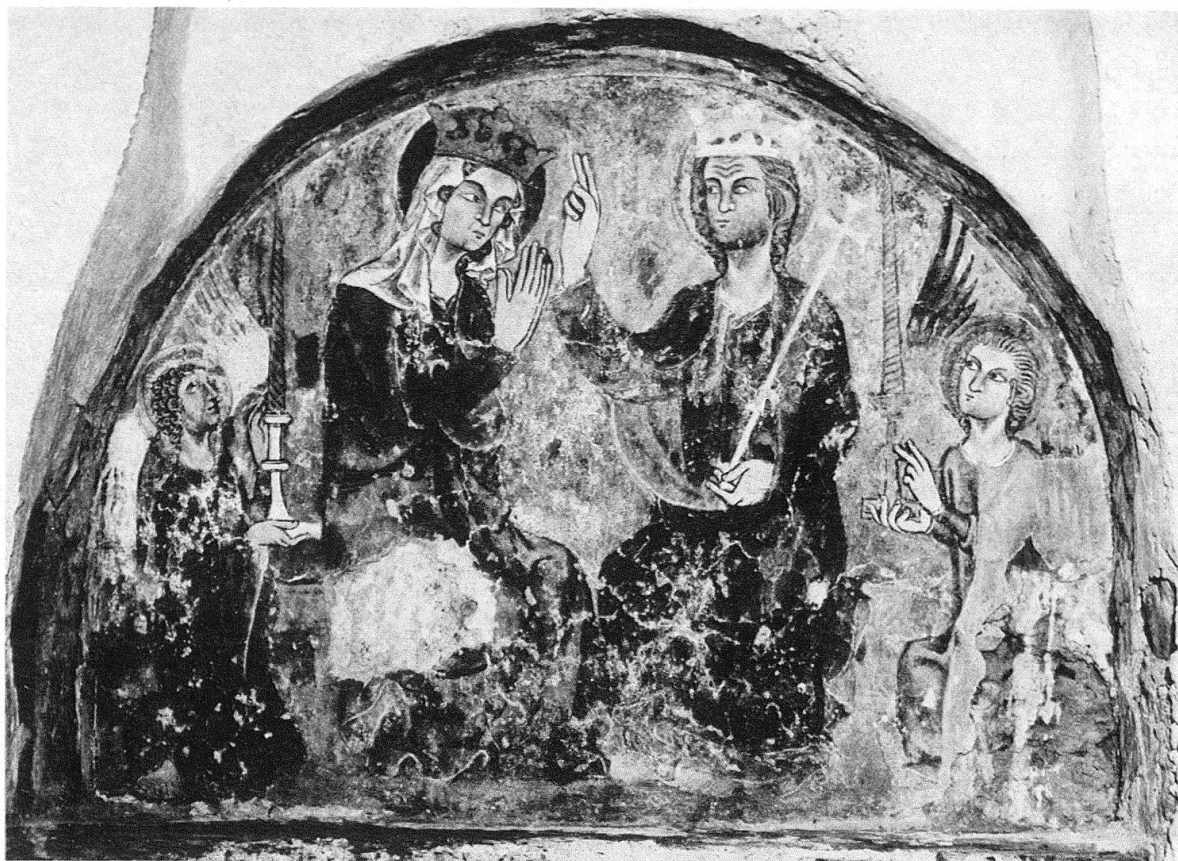
Abb. 2. Churwalden, St. Maria und Michael. Die Marienkrönung des Waltensburger Meisters nach der Freilegung 1972, ohne Retuschen

Auf dem Nischenbild thront Christus neben Maria auf einer blassroten Thronbank (Abb. 2). Er trägt eine ockergelbe weitärmelige Tunika mit rundem Halsausschnitt, darüber einen weinroten, hellgefütterten Radmantel, unter dem die blossen Füsse sichtbar sind. Die Rechte hebt Christus segnend gegen Mariens gekröntes Haupt; die Linke stützt den an die Schulter gelehnten weissen Kreuzstab. Das ausdrucksvolle Gesicht im Dreiviertelprofil ist Maria zugewandt. Die mandelförmigen Augen beschatten feingeschwungene Brauenbogen. Die Stirn furchen tiefe Falten⁹. Der Mund ist wie bei anderen Darstellungen des Waltensburgers auffallend klein. Auch die schmalen Ohrmuscheln Christi und der Engel sind charakteristisch. Ein flaumiger Bart umgibt das runde Kinn. In weichen Locken fällt das rötlichblonde Haar bis auf die Schultern; eine Locke bauscht sich über dem Ohr. Ein gelber Kreuznimbus umgibt das mit einer weissen Lilienzacken-Krone gekrönte Haupt des Heilands.

Trotz zweier handgrosser Fehlstellen (Mitte links und unten rechts) und zahlreicher Risse in der unteren Bildhälfte ist die Bildoberfläche als Ganzes sehr gut erhalten. Die Farben haben sich allerdings leider während der jahrhundertlangen Lagerung unter dem Kalkanstrich teilweise umgesetzt. Der jetzt grauviolette Hintergrund war ursprünglich wohl blau. Der vorzügliche Zustand des Wandbildes ist vor allem darauf zurückzuführen, dass die Nische schon vor etwa 600 Jahren übertüncht und zugemauert worden ist.

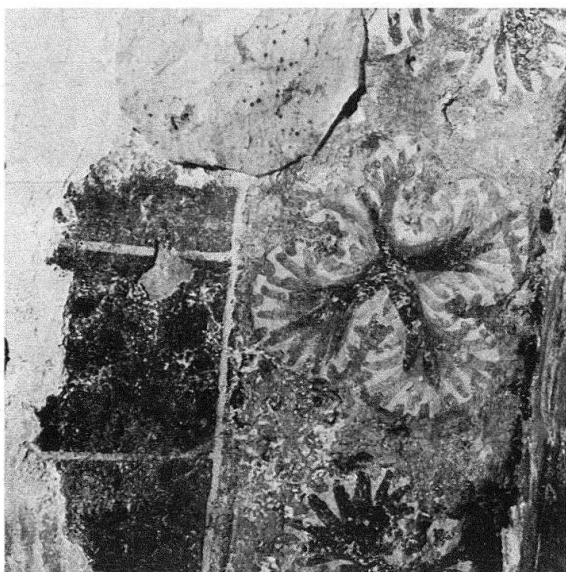
Abb. 3. Churwalden, St. Maria und Michael. Altarnische, nördliche Leibung mit Rebranke und Schichtsteinimitation. Nach der Freilegung 1972

Ein bewegtes Rebblatt-Rankengeschlinge in Weiss, Ocker, Braunrot und Schwarz schmückt auf der inneren Hälfte die Nischenleibung. Die äussere Leibungshälfte zieren Reste einer Steinimitations-Malerei in Form rechteckiger, buntgetönter Schichtsteine. Weisse Randlinien und Fugenstriche begrenzen sie (Abb. 3).

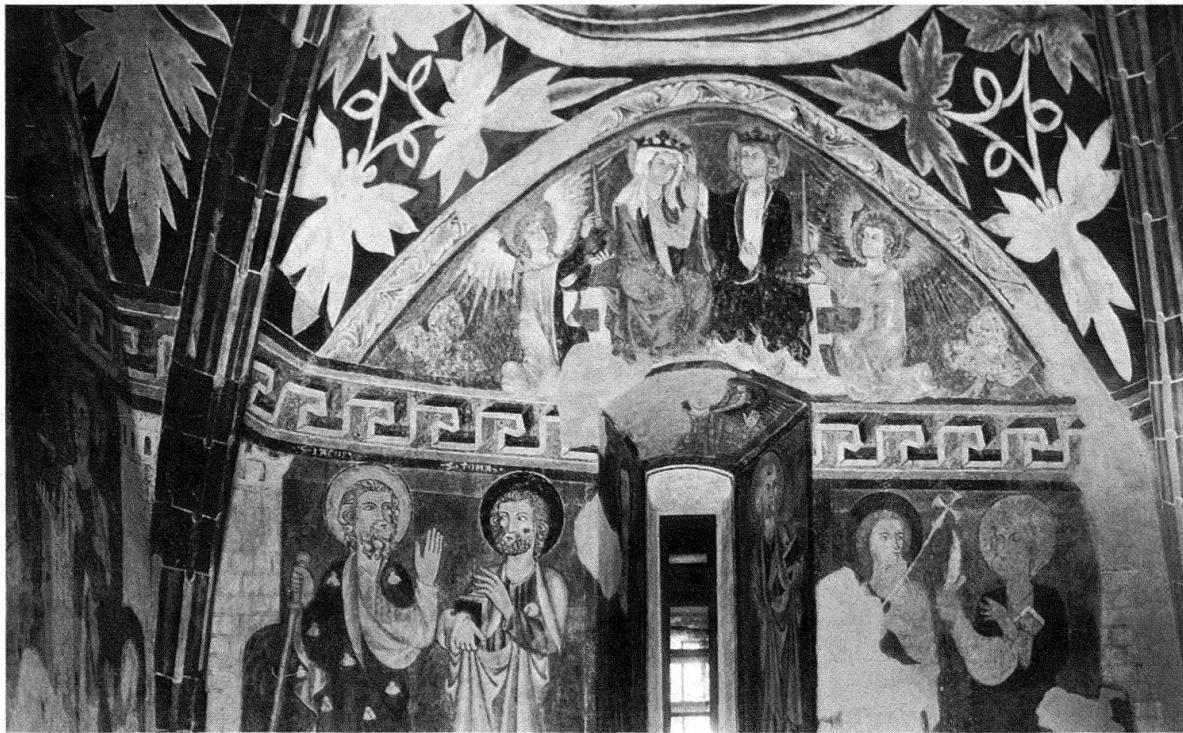
Abb. 4. Rhäzüns, St. Georg. Altarhaus, Südwand, Schildbogen mit der Marienkrönung des Waltensburger Meisters

Zahlreich sind auch die mit Churwalden zeitgleichen Darstellungen der zweifigurigen Marienkrönung im übrigen alemannischen Raum¹³. Vom selben Waltensburger Meister befindet sich in der Kirche St. Georg zu Rhäzüns im Süd-Schildbogen des Altarhauses ebenfalls eine Marienkrönung (Abb. 4). Verglichen mit Churwalden, sind zwar die Leuchterengel in Rhäzüns eindrücklicher, weil der breite Spitzbogen des frühgotischen Gewölbes den Assistenzfiguren mehr Raum gewährt. Was den Leuchterengeln in Churwalden abgeht, kommt hier den Hauptfiguren Christus und Maria zugut: ihre Gestik ist bedeutend ausdrucksvoller als jene der Rhäzünser Figuren, die vergleichsweise untersetzt und schwerfällig wirken.
