**Artikel:** Der Fall Werthenstein

# DER FALL WERTHENSTEIN

*von Moritz Raeber*

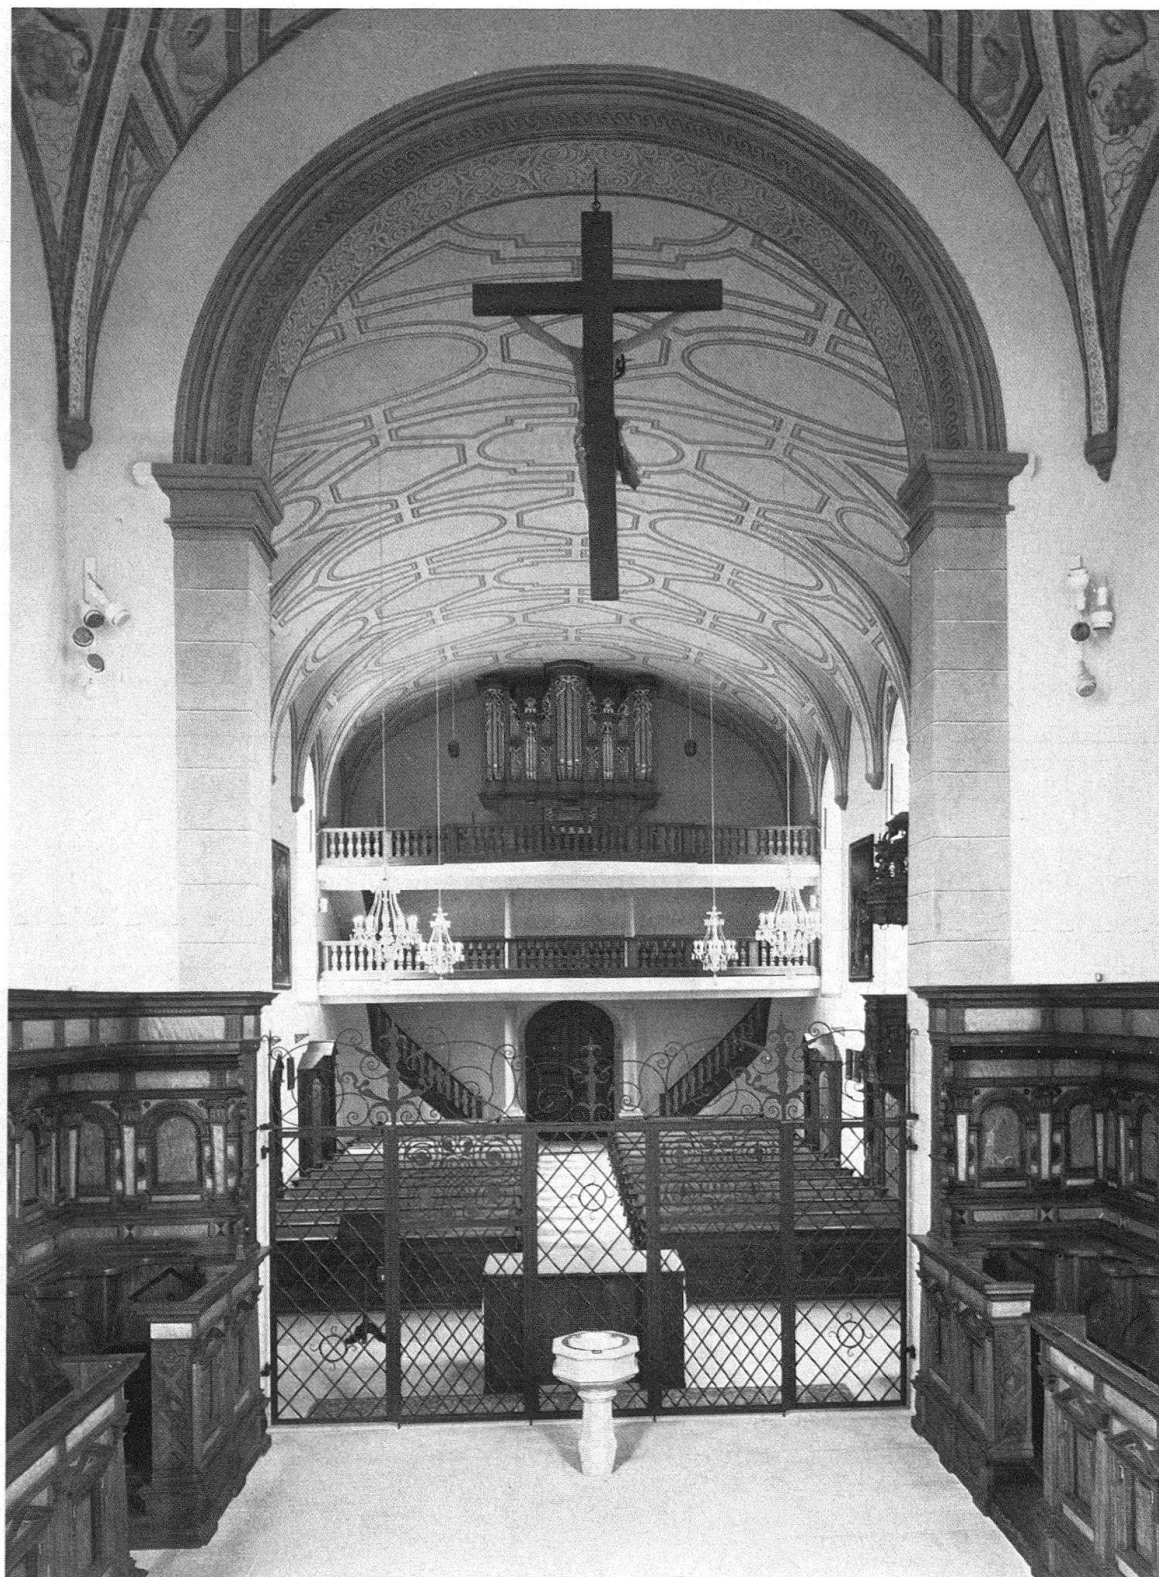
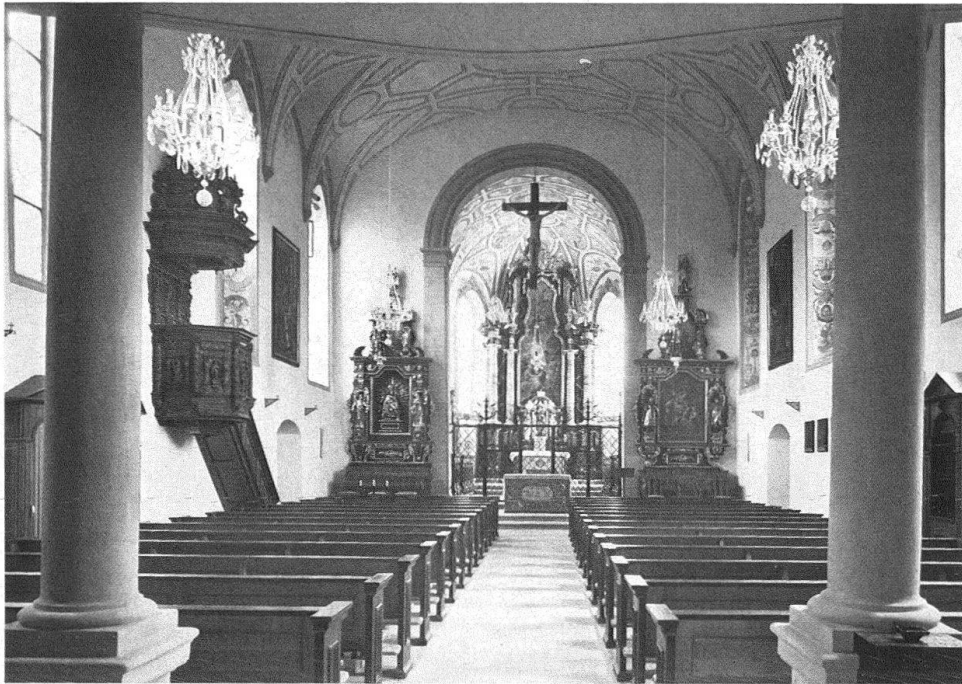
Werthenstein. Wallfahrts- und Pfarrkirche Unserer lieben Frau. Auf der Seite 65: Blick aus dem Chor gegen die Eingangsseite, oben das Innere gegen den Chor

Und siehe da: nach Abbruch der seitlichen Tonnenflächen fanden sich nicht nur die Ansätze der ursprünglichen Gewölbekappen, sondern auch die noch ablesbaren aufgemalten Girlanden und Fruchtgehänge. Unter den bis zu 12 cm dicken Kalkschichten über den Fensterleibungen liessen sich weitgehend erhaltbare Grottesken freikratzen, die Variationen zum Thema der Chorfenster. Und unter Übermalungs- und

Schmutzschichten präsentierte das Chorgewölbe – bis auf Rokoko-Reste – Wysshaupts meisterhafte Originale. Und dazu boten sich die ursprünglichen reichen Rahmungen mit Perlstäben und Schablonenfüllungen.

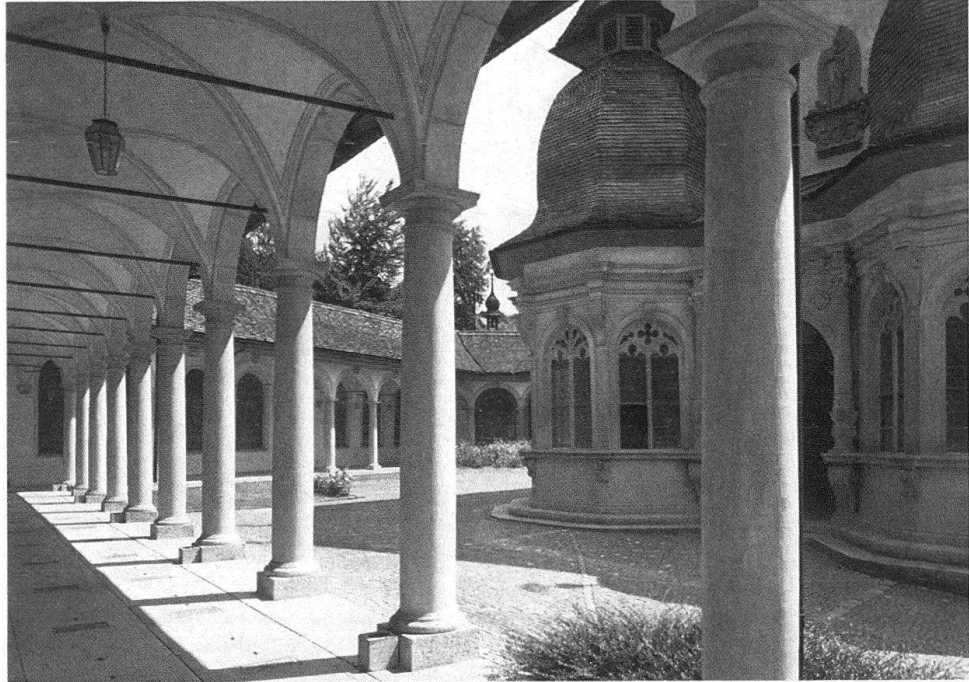
Werthenstein. Der 1635/36 durch Ulrich Traber nach einem Modell von Niklaus Geisler errichtete Kreuzgang ist ein Meisterwerk der Renaissance-Architektur in der Schweiz

derte die Renaissance des damals noch gar nicht so hochgelobten Barock. Der Restaurierungsbeginn von 1913 und die Fortführung von 1925–1931 erwiesen sich dann freilich als Teilunfall. Die problematische Behandlung der Reinhart-Malereien im Kreuzgang erbrachte nicht unberechtigte Einwände. Die Wiederaufnahme der Arbeiten um 1953 galt der Aussen-Renovation des Kirchenschiffes – leider unter Einbusse des reichen Pfyffer-Epitaphs bei nur dürftigem Ersatz. 1960–1962 kamen Chorfassaden und Gräberhallen an die Reihe. Aber der Schiffsraum als der eigentliche Ernstfall blieb noch unberührt.
