Artikel: Entdeckungen in Stadt und Kanton Luzern

Autor: Bossardt, Jürg A.

ENTDECKUNGEN IN STADT UND KANTON LUZERN

von Jürg A. Bossard

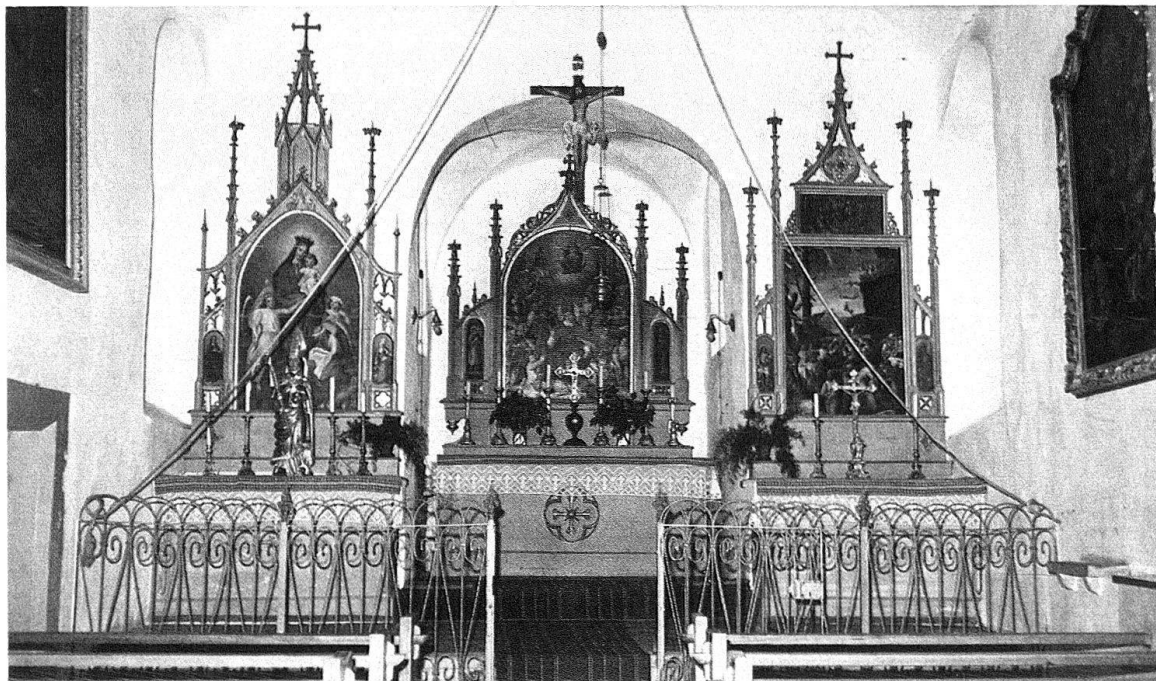
Abb. 5. St. Niklaus auf dem Berg bei Willisau. Inneres vor der Restaurierung. Die entfernten Altäre werden aufbewahrt, die Altarblätter des Haupt- und des südlichen Seitenaltars blieben (mit neuem Standort) in der Kapelle

Luzern-Land. Zwar liegen, besonders seit der zweiten Jahreshälfte, die Hauptakzente bei den Anstrengungen für die Zentenarfeier der Stadt, doch ist man auch draussen in den Ämtern nicht untätig gewesen. Bei *Willisau* wurde die Kapelle St. Niklaus auf dem Berg einer Gesamtrestaurierung, verbunden mit einer Ausgrabung, unterzogen³ (Abb. 5 und 6). Nach diesen Untersuchungen geht die Kapelle in ihren Ursprüngen in das späte 12. oder frühe 13. Jahrhundert zurück. Aus dieser Zeit datiert auch das noch erhaltene Glöcklein, das älteste im Kanton Luzern. Erhalten haben sich die fast ausschliesslich aus Tuffstein errichteten Wände des Chors und die Ostwand des Schiffs. Der Boden der nur rund 3,5 m hohen Kapelle bestand aus einem Mörtelstrich.

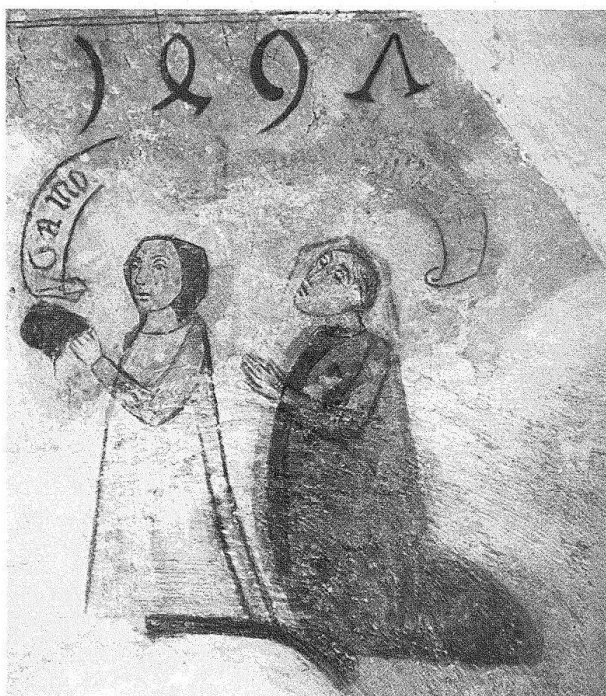
Abb. 7. St. Niklaus auf dem Berg bei Willisau. Malereifragment an der Südwand des Kapelenschiffs mit zwei (Stifter-?) Figuren und der Jahrzahl 1497, der einzige Überrest der Malereien kurz vor 1500!

Zwei kleine (Stifter-?) Figuren gehören zu einem 1497 datierten Malereifragment an der Südwand des Kapellenschiffs (Abb. 7). Damit ist ein solider Anhaltspunkt für die zeitliche Einordnung einer dritten Bauphase gegeben – möglicherweise in Zusammenhang mit der Schlacht bei Murten –, die den Bau nach Westen verlängerte und dem Dach sein heutiges Volumen gab. Als einzigartiges Baudokument dieser Zeit konnte ein grösseres Verputzfragment als Vorlage für die neue Putzstruktur verwendet und in die Restaurierung miteinbezogen werden. Aus der Mitte des 16. Jahrhunderts stammen die Rankenmalerei an der Ostwand des Chors und die Darstellung des Martyriums der 10000 Ritter an der Nordwand des Schiffs.
