**Artikel:** Zimmermannskunst in Zürich

## ZIMMERMANNSKUNST IN ZÜRICH

von Ulrich Ruoff

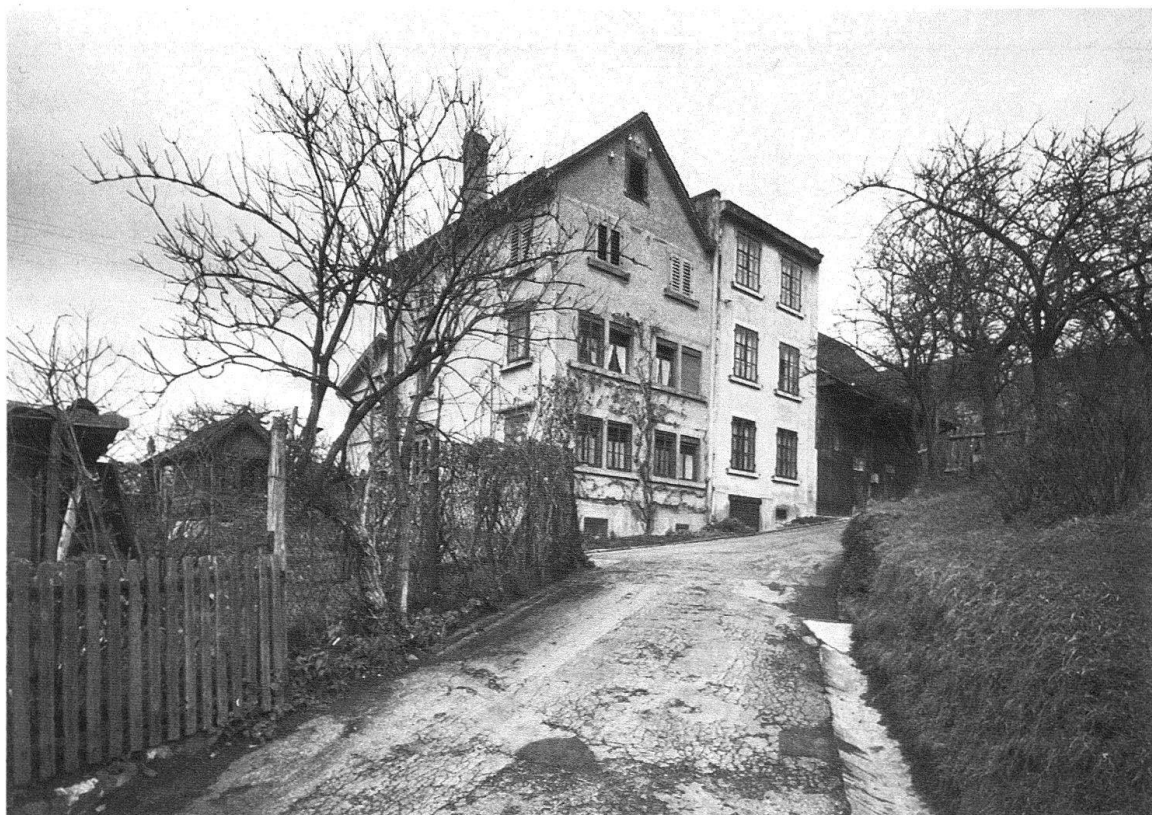
Abb. 2. Zürich-Hirslanden. Burenweg 35/37. Heutiger Zustand. Ein dreistöckiges Haus ersetzt den Wohnteil des Altbaues, die Schiebläden mussten Rolläden weichen
