# DIE BERNER INNERSTADT OBERHALB DES ZEITGLOCKENTURMS IN DEN SIEBZIGER JAHREN

CITY-ENTWICKLUNG UND NEUBEWERTUNG DES BEITRAGES AUS DEM 19. JH.

von Jürg Schweizer

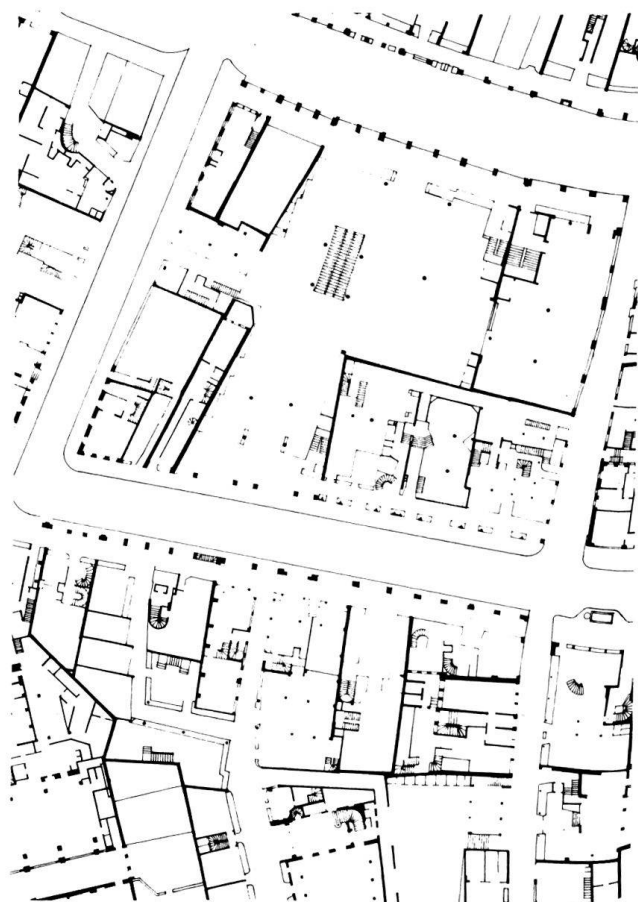
Abb. 2. Erdgeschossgrundriss des Gebiets Spitalgasse, Neuengasse, Aarberggasse (obere Altstadt), Norden oben. Altstadtstruktur bis auf letzte Reste eliminiert. Gliederung in Hauszeilen kaum mehr wahrnehmbar, ganze «Insulae» in willkürlich unterteilbare Räume zusammengefasst. Tragende Mauern ersetzt durch Stützenraster, «schwimmende» Vertikalerschliessung. «Fassadenarchitektur»: Diskrepanz von äusserer Erscheinung und innerer Struktur

kem Mass bereits die «*Altstadt als Kulisse*». Die Kapitulation des strukturorientierten Altstadtschutzgedankens in diesem Bereich Berns ist eine Tatsache, über die auch einzelne gerettete Elemente und das gepflegte Gassenbild nicht hinwegtäuschen dürfen.

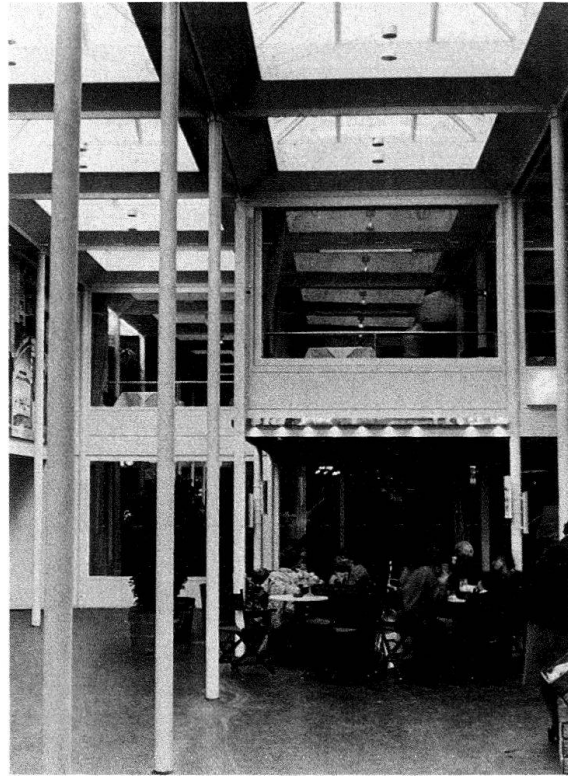
Abb. 6. Kaiser-Häuser: Verglaster Tageslicht-Hof als Zentrum der Passage

macht, die Häuser nicht hinter den Fassaden abzubrechen, sondern umzubauen. Sie konnten sachliche, bautechnische, ästhetische, bauethische und wirtschaftliche Gründe für diesen Vorschlag vorbringen. Im Laufe der 1981 abgeschlossenen Realisierung zeigte sich freilich, dass zwei Häuser an der Amthausgasse doch abgebrochen werden mussten, in erster Linie wegen der Erstellung von Tresoranlagen, und dass bei der Rekonstruktion der Fassaden nicht ohne einige Kunstgriffe (Streckung, Stockwerktausch) auszukommen war. Zudem hat die Zersplitterung der Erdgeschossfläche in kleine und kleinste Ladeneinheiten und die Einführung eines zweiten Passagearms nicht zur Übersichtlichkeit beigetragen. Immerhin: bei der Entfernung der Gerüste im Sommer 1979 ging ein vernehmliches Raunen durch die Marktgasse: der Kaiser war ein Kaiser geblieben. Im Erdgeschoss ist zwischen den Gassen die erste Passage realisiert worden, die in Bern diesen Namen seit dem Bau der Von-Werdt-Passage 1905 wieder verdient.

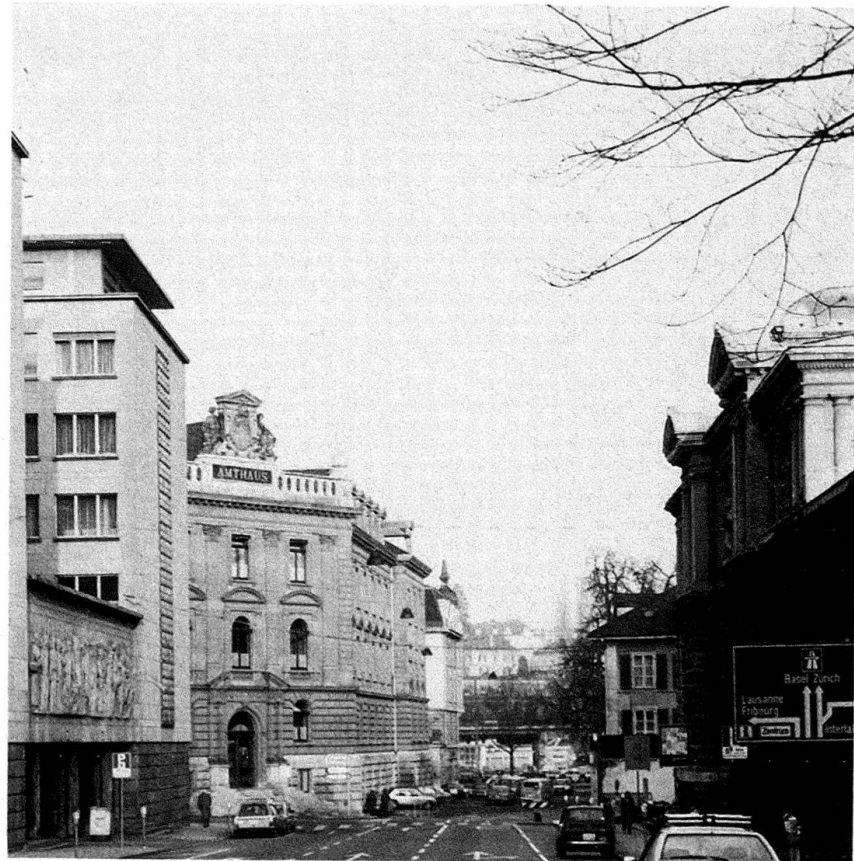
Abb. 7. Amthaus, Situation im Strassenraum. Rechts Kunstmuseum, links Telegrafendirektion

Das Amthaus war 1896–1898 als zweiflügeliger Baukörper mit geschrägtem Scheitel nach Projekt von Kantonsbaumeister Franz Stempkowski entstanden. Der Bau wurde als räumlicher Abschluss der Hodlerstrasse, namentlich ihres untersten, durch gegenüberliegende Monumentalbauten (Kunstmuseum, altes Naturhistorisches Museum) gekennzeichneten Abschnittes, konzipiert – nicht als Stadteingangs-, sondern als Stadtausgangsbau. Obwohl in den Jahren nach 1940 das Naturhistorische Museum durch den zwar sandsteinernen, aber überdimensionierten und ungeschlachten Bau der Telegrafendirektion ersetzt worden war, wirkt das Amthaus nach wie vor als markanter Altstadtabschluss, unmittelbar bevor der Stadtbesucher die dicht bebauten Gassen verlässt und ins offene Aaretal tritt.
