TRASFORMAZIONI D'USO E CONSERVAZIONE. L'ANTICO CONVENTO DEI SERVITI A MENDRISIO

di Pierangelo Donati

L'ANTICO CONVENTO DEI SERVITI A MENDRISIO

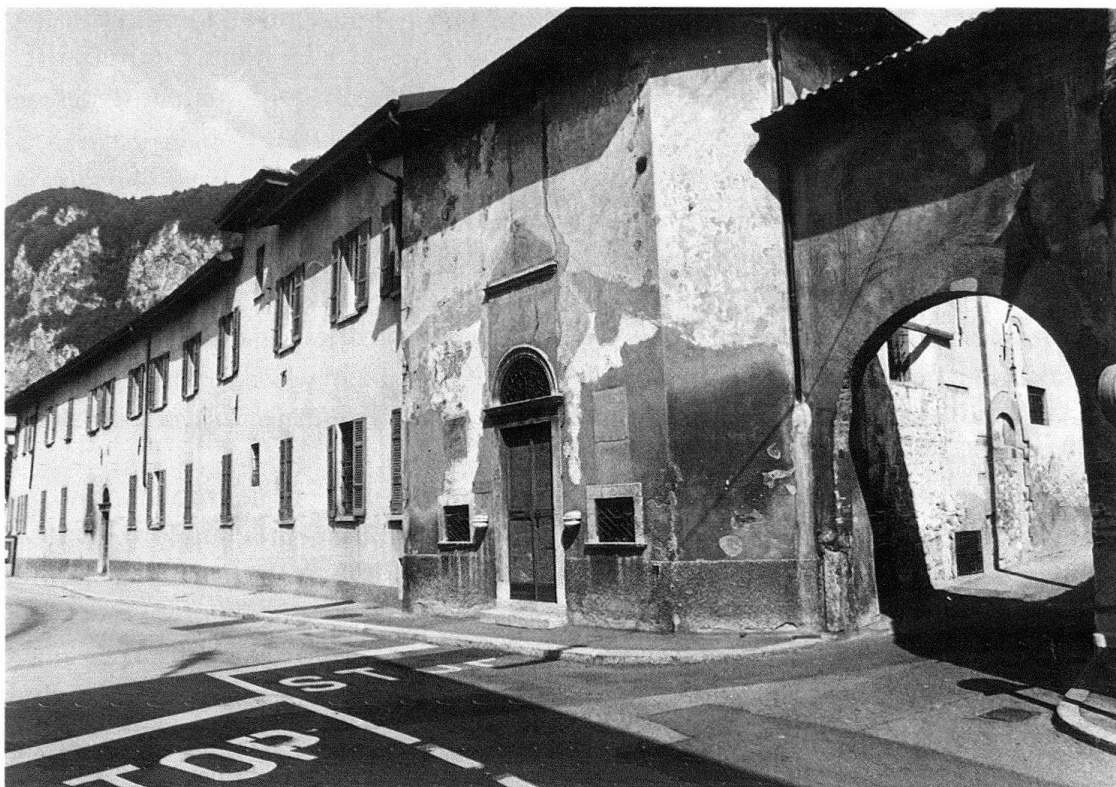
Fig. 1. Mendrisio, antico convento dei Serviti, il complesso visto da sud

dimostra come la funzione che ha avuto nel tempo non possa essere ristretta in un unico termine (fig. 1).
