TRASFORMAZIONI D'USO E CONSERVAZIONE. L'ANTICO CONVENTO DEI SERVITI A MENDRISIO

di Pierangelo Donati

L'ANTICO CONVENTO DEI SERVITI A MENDRISIO

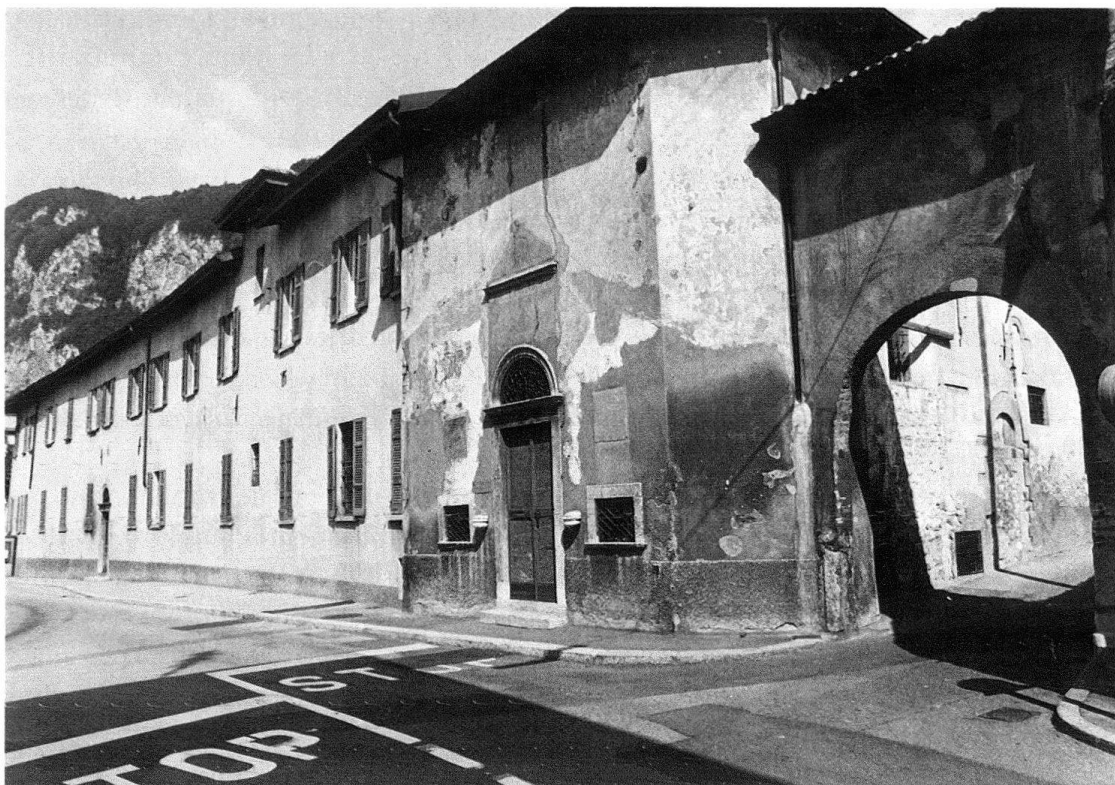
Fig. 1. Mendrisio, antico convento dei Serviti, il complesso visto da sud

dimostra come la funzione che ha avuto nel tempo non possa essere ristretta in un unico termine (fig. 1).

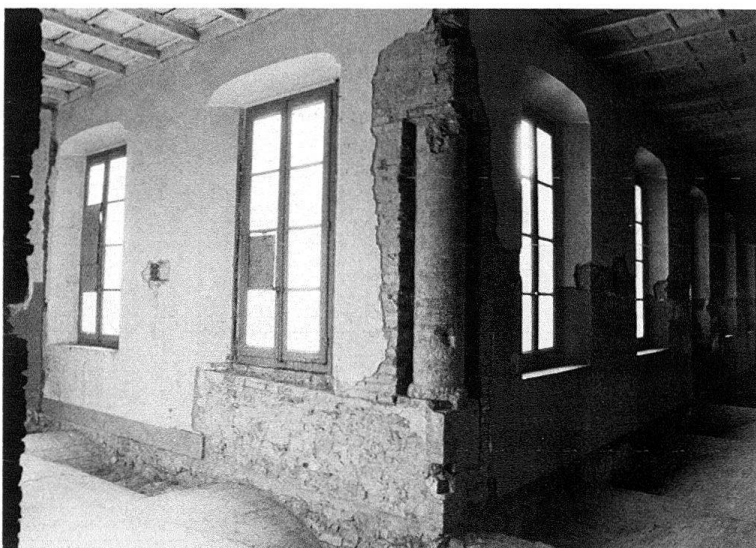
Fig. 3. Mendrisio, antico convento dei Serviti. Veduta parziale del primo piano durante i lavori di ricerca; la colonna d'angolo messa in luce porta incisa la data 30 ottobre 1588, ciò che dimostra l'esistenza della loggia ancora a quel momento

E le trasformazioni inerenti a questa nuova esigenza si realizzano compiutamente nella seconda metà del Settecento con l'aggiunta di un'ala, dopo che anche la loggia del primo piano era stata largamente modificata con, segnatamente, la formazione di un corridoio chiuso (fig. 2.6 e 3) ⁶.
