Artikel: Der Wohnsitz eines ländlichen Seidenferggers : zur Restaurierung des "Buchstock" in Mettmenstetten

CHRISTIAN RENFER

Der Wohnsitz eines ländlichen Seidenferggers

Zur Restaurierung des «Buchstock» in Mettmenstetten

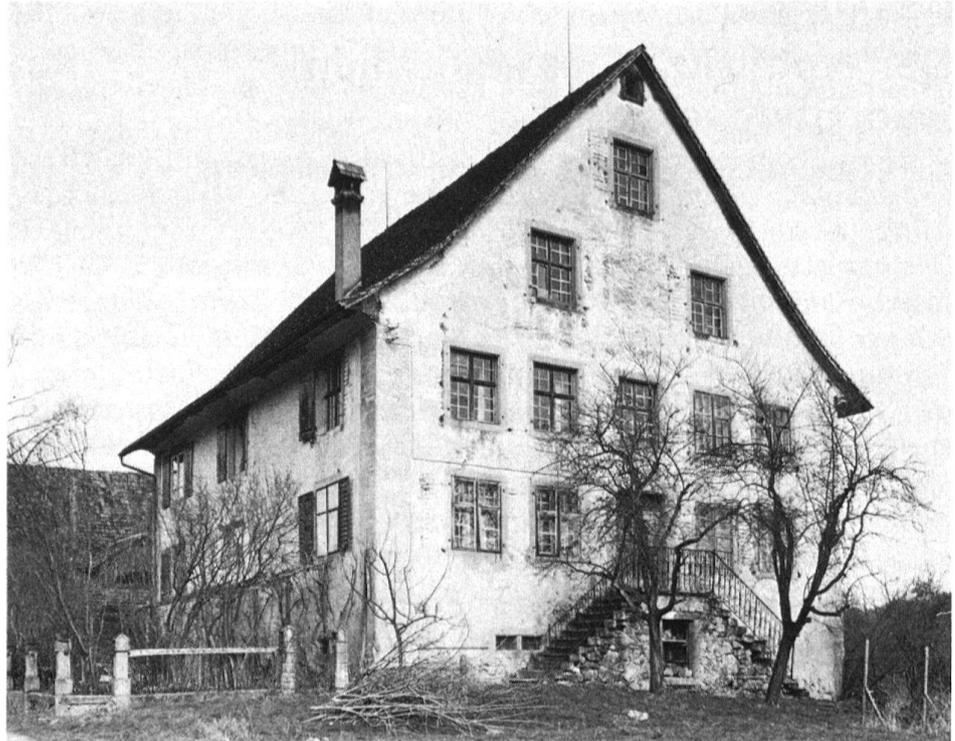
Abb.1

1 Mettmenstetten,
Wohnhaus im «Buch-
stock» vor der
Restaurierung, Zustand
1983.

Das imposante Bauernwohnhaus, das in seiner auffallenden Erscheinung die beiden Einzelhöfe im «Buchstock» auf dem Gemeindegebiet von Mettmenstetten beherrscht, war seit langem bekannt. Unter den letzten bäuerlichen Besitzern zerfiel das Gebäude aber zusehends. Die Aufnahme in das kantonale Inventar mit der höchstmöglichen Einstufung trug der einzigartigen Bedeutung des innen und aussen weitgehend unveränderten herrschaftlichen Steinbaus in einer fast ausschliesslich bäuerlichen Gegend gebührend Rechnung. Damit war aber für die faktische Erhaltung noch wenig getan. Der Zufall wollte es, dass der heutige Besitzer als Architekt im entscheidenden Augenblick in die Verkaufsverhandlungen eintreten und die Liegenschaft erwerben konnte. Baurechtliche Vorabklärungen über die Umbaumöglichkeiten des in der Landwirtschaftszone liegenden Schutzobjektes brachten erste Kontakte zur Denkmalpflege. Diese konnte bei dieser Gelegenheit das Schutzziel definieren: fachgerechte Instandstellung des Äusseren unter weitgehender Erhaltung der innern Struktur, wenn möglich auch der Ausstattung. Bei dieser vagen Formulierung der Prioritäten stiess die Fachstelle bereits auf wache Resonanz des Besitzers, dessen Rahmenvorstellung völlig mit derjenigen der Denkmalpflege übereinstimmte. Die Nutzung sollte auf den bestehenden Wohncharakter abgestimmt werden. Das weitläufige Haus und dessen Grundrisseinteilung ermöglichte zwar je eine Wohnung auf jedem Vollgeschoss, jedoch keine getrennte Erschliessung (inneres Treppenhaus, nur erreichbar über den untern Hausflur). Die gemeinsame Planung unter befreundeten Familien brachte hier die Lösung, vorausgesetzt, dass sich die kantonale Gebäudeversicherung bezüglich der Brandschutzmassnahmen erkenntlich zeigte. Die Gemeinde hatte in erster Instanz bereits strenge Massnahmen (z. B. feuerfesten Ersatz der hölzernen Blockstufentreppe und Wandtäfer im Treppenhaus) verlangt. Doch auch

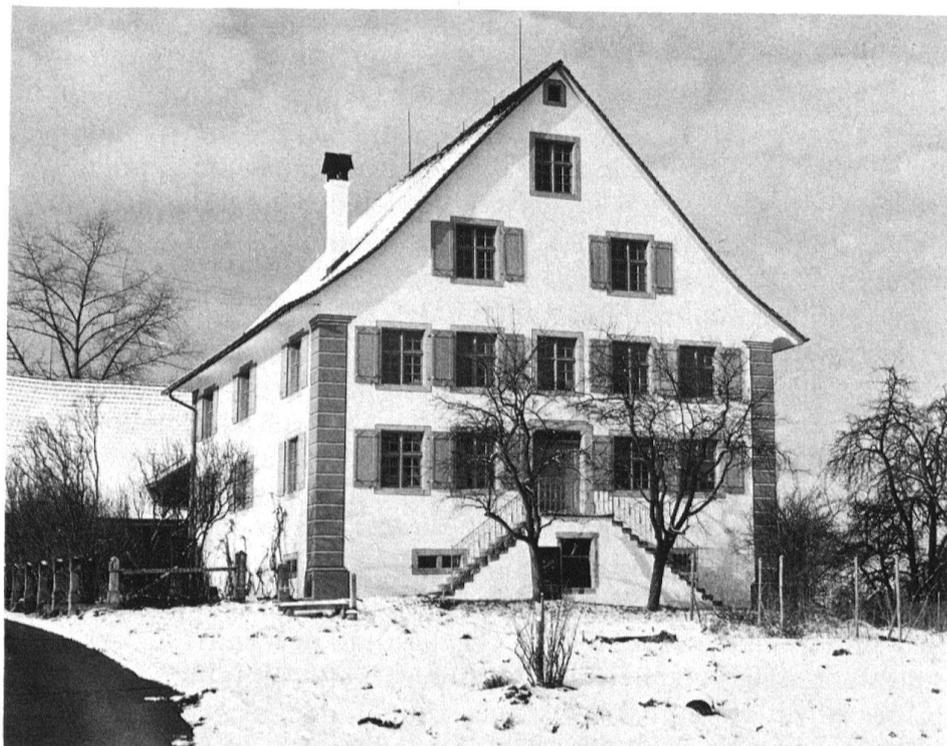
Abb.2

2 Mettmenstetten,
Wohnhaus im «Buch-
stock» nach der
Restaurierung 1983.

Blieb als letzter ernsthafter Brocken die Finanzierung, und hier kam die hohe denkmalpflegerische Einstufung dem Erhaltungsziel weitgehend entgegen. Mit dem finanziellen Beitrag des Kantons konnten immerhin ein Drittel der Bausumme und damit wohl ein Grossteil der denkmalpflegerischen Mehraufwendungen abgedeckt werden. Trotz allem ist der Bauherr ein gewaltiges Risiko eingegangen, als er sich entschloss, die ganze Hofgruppe mit Wohnhaus, Scheune und Waschhaus in einem Zuge instand zu stellen. Dabei war auf Grund der Zonenordnung klar, dass die Ökonomiebauten keiner neuen Nutzung zugeführt werden konnten, welche die finanzielle Tragbarkeit des Bauvorhabens erleichtert hätten. Die denkmalpflegerische Arbeit wurde dadurch erleichtert, dass für die Restaurierung kaum bauliche Anhaltspunkte fehlten. Sowohl der recht grob abgekehlte Kalkverputz aus der Bauzeit wie auch die farbliche Fassung der Eckkisenen und der Fensterumrahmungen hatte sich

weitgehend erhalten. Lediglich der hofseitige Hauseingang musste wieder ins Hochparterre verlegt und die Freitreppe (deren Geländer im Dachraum aufgefunden wurde) neu erstellt werden. Auf die Forderung des Architekten, im Rahmen des Wärmekonzeptes die alten Fenster durch Isolierverglasungen zu ersetzen, ging die Denkmalpflege ein, als von einer Spezialfirma eine eigens dafür entwickelte Ausführung vorgelegt werden konnte, die dem ursprünglichen Eindruck der Kreuzstockfenster weitgehend entsprach.

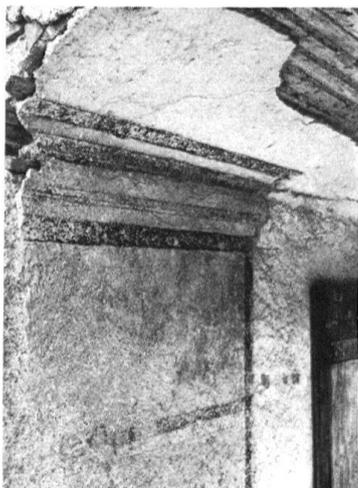
Abb.3

3 Mettmenstetten, Wohnhaus im «Buchstock». Ecklisenenmalerei (wohl von 1792/93) im Originalzustand.

So blieben am Schluss eigentlich nur noch ästhetische bzw. geschmackliche Fragen, die den denkmalpflegerischen Erfolg in Frage stellen können. Im «Buchstock» gaben die zugegebenermassen für den unbefangenen Beschauer ungewöhnlich und in ihrer Graufassung etwas hart wirkenden gemalten Ecklisenen zu Diskussionen Anlass. Da war einmal von Bauherrenseite der Wunsch, diese ganz wegzulassen oder allenfalls in eine «gebändigtere» Form umzuarbeiten. Muster am Bau brachten rasch den Beweis, dass nur die originale, vom Labor des Landesmuseums bestätigte Fassung einigermaßen glaubwürdig erschien. Dagegen entsprachen wir dem Wunsche des Architekten, die sehr frisch erhaltenen und gut gearbeiteten Sandsteingewände nicht mehr deckend zu streichen, sondern bloss

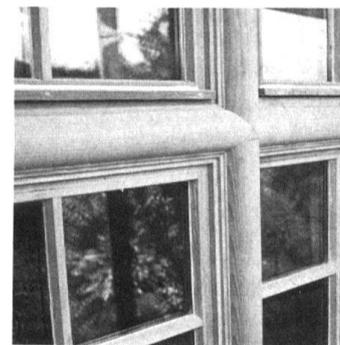
Abb.4

4 Mettmenstetten, Wohnhaus im «Buchstock». Fensterersatz in Isolierverglasung als Kopie des Originalfensters.

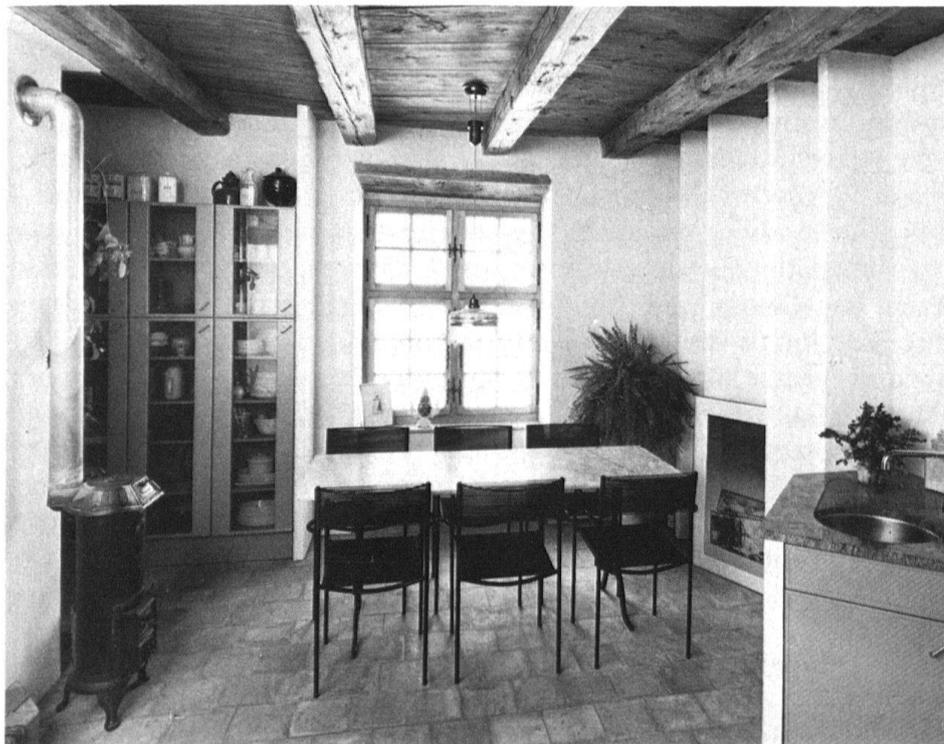
Abb.5 und 6

5 Mettmenstetten,
Wohnhaus im «Buch-
stock». Neu eingerichtete
Wohnküche als Ersatz
der alten Hausküche.

Im Innenausbau wurde die Ausstattung vollumfänglich erhalten und technische Sanierungsmaßnahmen, wie Isolationen und Leitungsführungen, der jeweiligen Raumsituation angepasst. Die eingehende Beschäftigung des Architekten-Bauherrn entthob in diesem Bereich den denkmalpflegerischen Betreuer weitgehend der Verantwortung. Gut vorbereitete Umbauprojekte und ein möglichst flexibles Verhalten am Bau sind erfahrungsgemäss für die Substanzerhaltung ausschlaggebend.

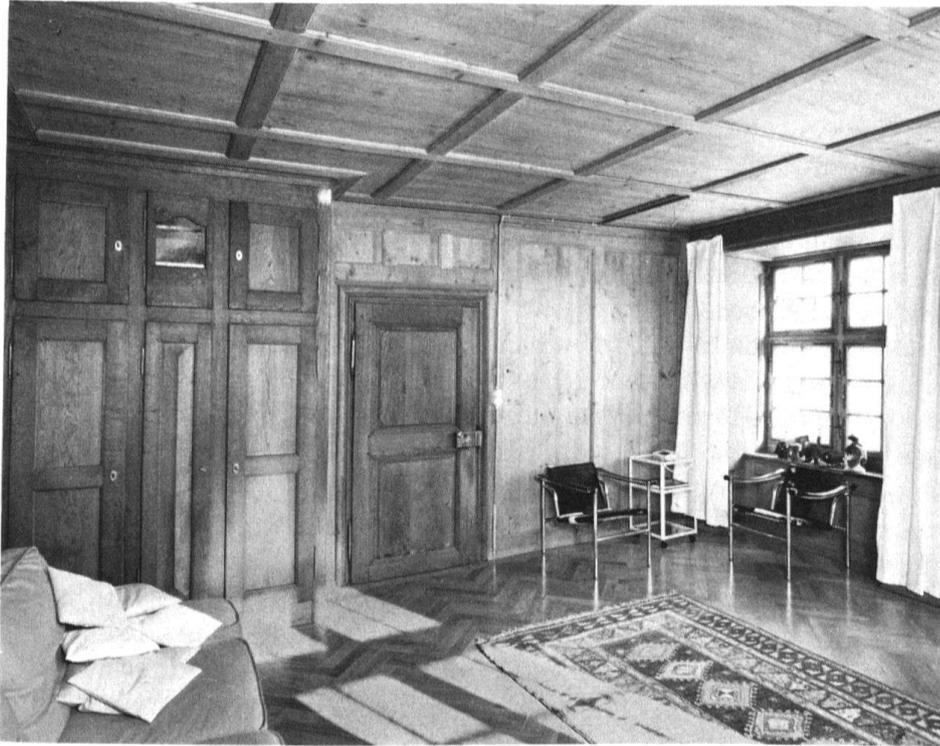
6 Mettmenstetten, Wohnhaus im «Buchstock». Täferstube mit originalen Teilen, restauriert und neu eingerichtet.
