Artikel: Die Lenzburg : zweimal saniert

Autor: Dürst, Hans

Die Lenzburg – zweimal saniert

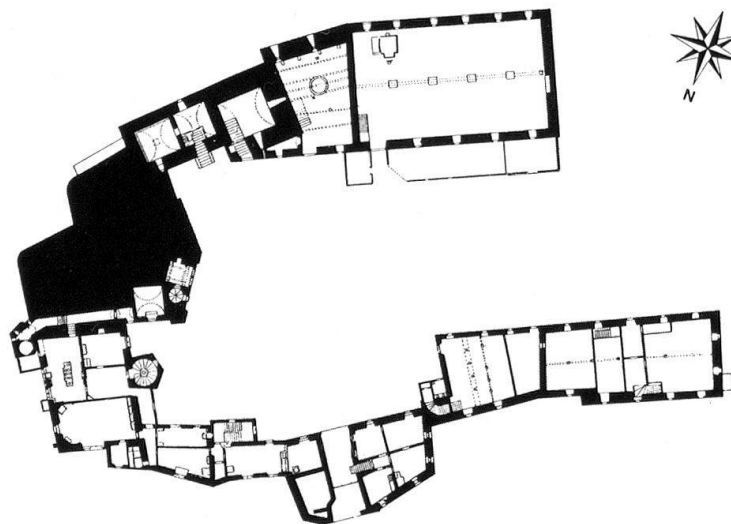
2 Grundriss nach der Planaufnahme von Wilhelm Hanauer, 1893 (vor der Sanierung 1).
