Artikel: Das Basler Erdbeben von 1356 und die angerichteten Schäden

Autor: Meyer, Werner

Das Basler Erdbeben von 1356 und die angerichteten Schäden

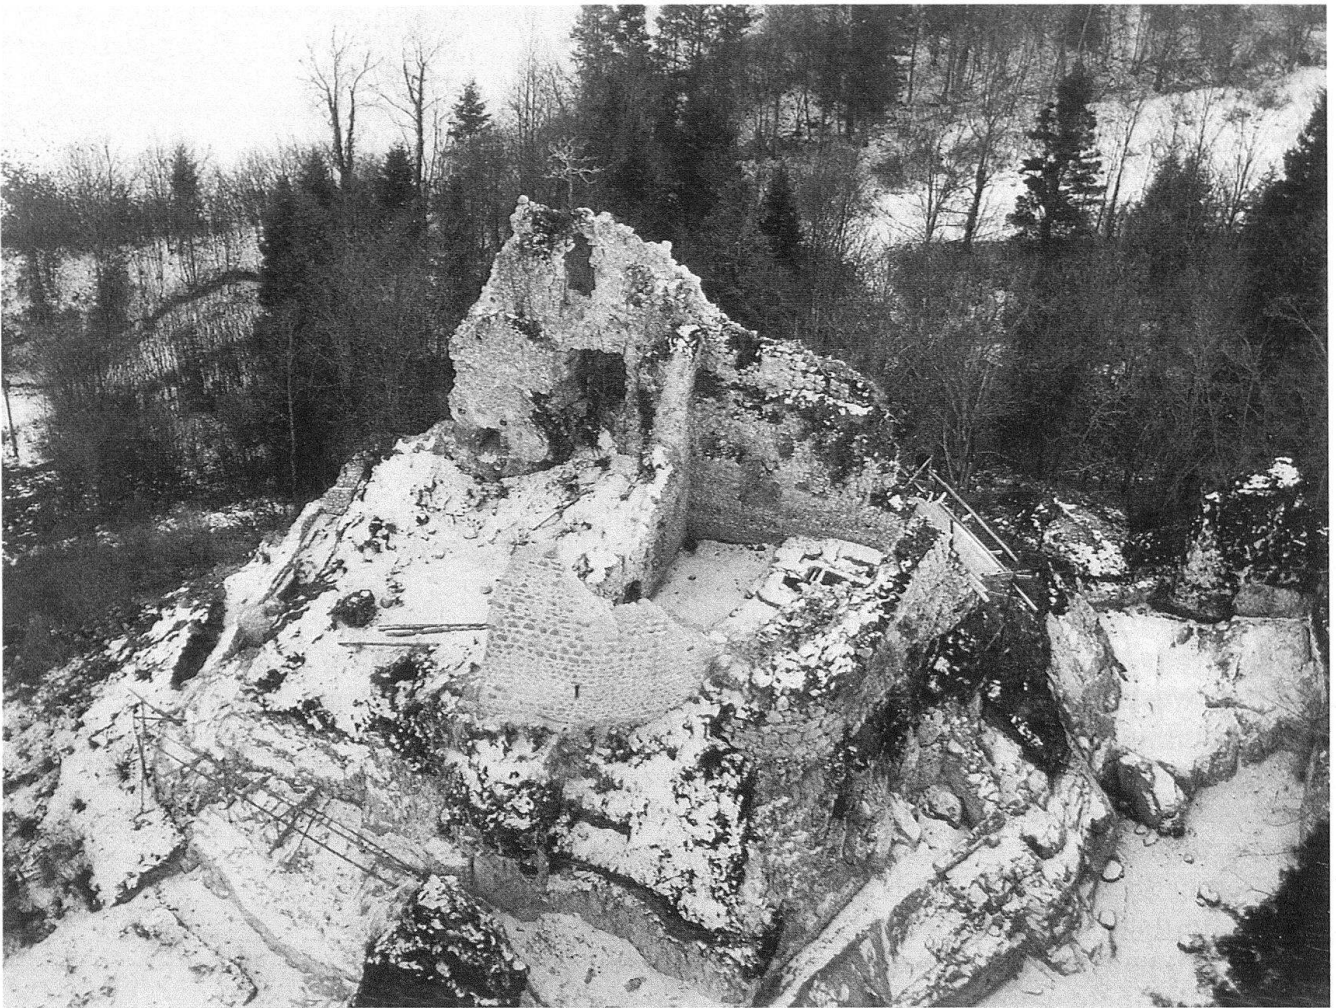
2 Luftaufnahme der Löwenburg (JU) kurz nach Beginn der Ausgrabungsarbeiten um 1964. Unten rechts ist das Halbrund des Bergfrieds zu erkennen, das – integriert in die Ringmauer – nach erdbebenbedingtem Abbruch des Turmes stehen geblieben ist.

Systematisch ausgegraben wurde die Löwenburg im Lützeltal, die ebenfalls in den Erdbebenberichten unter den zerfallenen Burgen aufgezählt wird²⁴. Die Grabungen erbrachten den Nachweis, dass 1356 der runde Bergfried dermassen beschädigt wurde, dass er abge-

tragen werden musste. Ferner erneuerte man die Zisterne. Über allfällige Schäden am Oberbau des imposanten Palas waren keine Beobachtungen mehr anzustellen. Sicher ist aber, dass die Löwenburg unmittelbar nach der Katastrophe wieder aufgebaut worden sein muss, da sich im Grabungsbefund keine Siedlungslücke abzeichnete. Ihre Inhaber, die Münch von Löwenberg, hatten übrigens auch noch eine zweite Feste, die Burg Münchenstein, zu reparieren, ebenso die Kirche St. Arbogast in Muttenz, woran heute noch ihr Wappen im Schlussstein des Chorgewölbes erinnert²⁵.
