**Artikel:** Obszönitäten zwischen Baugerüst und Weihekreuz : Beobachtungen zur Bautechnik zur Volkskultur in der spätgotischen Kirche Pfäffikon ZH

## Obszönitäten zwischen Baugerüst und Weihekreuz

Beobachtungen zur Bautechnik und zur Volkskultur in der spätgotischen Kirche Pfäffikon ZH<sup>1</sup>

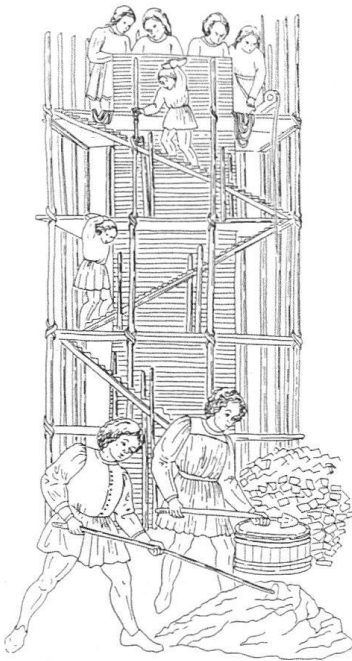
3 Beim Stangengerüst werden die Gerüstbohlen vom Boden her mit Stangen gestützt. Umzeichnung nach der «Bibbia di Borso d'Este»; 1452–1479; Modena, Bibl. Estense, Ms V.G. 11, vol. I, fol. 9r.

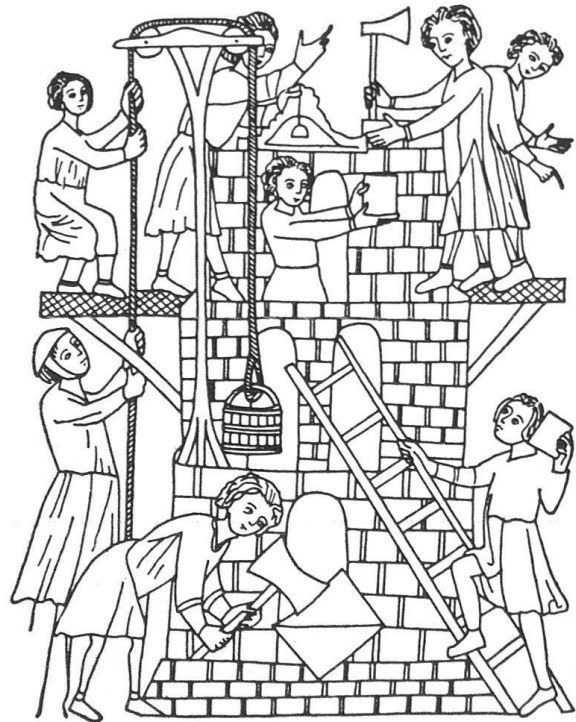
5 Selten zeigen mittelalterliche Baudarstellungen Spreizen, mit denen das Auslegergerüst schräg abgestützt wird. Umzeichnung nach «Französische Bibel»; Anfang 13. Jh.; Manchester, John Rylands Library, Ms. fr. 5, fol. 16.

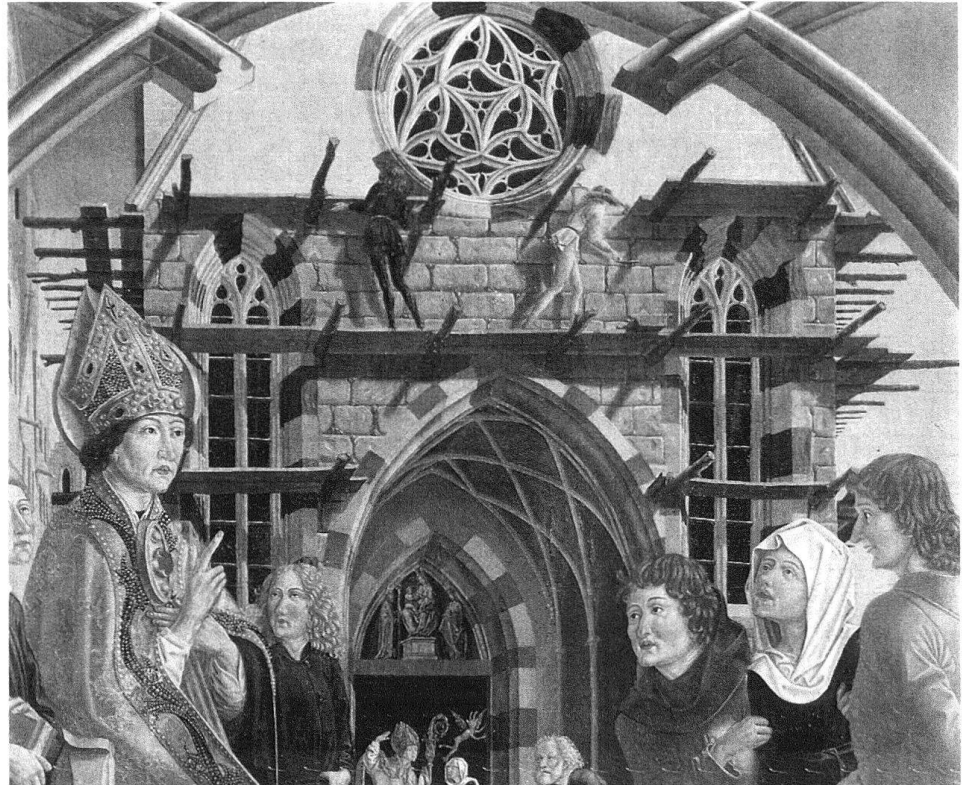
6 Michael Pacher, «Heilung der Besessenen durch den hl. Wolfgang»; Altar von St. Wolfgang; 1471–1481. Im Hintergrund Abrüsten und Verputzen einer Kirchenfassade. Der obere Teil der Fassade ist bereits verputzt und mit Fugenstrich bemalt. Die dunkle Gestalt entfernt die Gerüstbohlen des obersten Laufes, damit die Ausleger abgesägt werden können. Die helle Gestalt schickt sich an, den nächsten Putzstreifen an die bereits fertiggestellte Fläche anzuschliessen. – Die monumentenarchäologischen Befunde in Pfäffikon entsprechen in allen Details dieser historischen Baudarstellung.

genden Jahr an das Verputzen und Abrüsten machte, wie die aufgemalte Datierung «1488» zeigt. Im ersten Schritt verputzte man rundum über der obersten Gerüstlage. Dann sägte man die obersten Ausleger ab (sie hatten sich mittlerweile so sehr mit dem Mauerwerk verbunden, dass an ein Herausziehen nicht mehr zu denken war). Von der nächstunteren Gerüstlage konnte der Tüncher nun die obersten Rüstlöcher zusammen mit der Wandfläche verputzen. Das untere Putzband ist jeweils recht unsorgfältig an das obere angeschlossen und überlappt dieses mit geringer Materialstärke. Die dadurch entstandenen Erhebungen wurden stärker abgenutzt als die Mauerflächen; die Fugen sind von blossen Auge sichtbar. Vertikale Tagewerkfugen konnten nicht fesiggestellt werden. Somit wurde immer eine ganze Fläche zwischen den Begrenzungen (Mauerecken, Fenstern) in einem Tag ausgeführt. Weil die oberen Ausleger jeweils bereits entfernt waren, musste sich beim Verputzen niemand zwischen den niedrigen Gerüstlagen von nur 1,20–1,60 m Abstand abmühen. Michael Pacher hat den Vorgang auf der Werktagsseite des St.-Wolfgangs-Altars in allen Einzelheiten dargestellt.
