Artikel: Von stehenden und liegenden Balken : mittelalterlicher und frühneuzeitlicher Ständer- und Blockbau in der Zentralschweiz

Autor: Moser, Brigitte / Bieri, Anette

Von stehenden und liegenden Balken

Mittelalterlicher und frühneuzeitlicher Ständer- und Blockbau in der Zentralschweiz

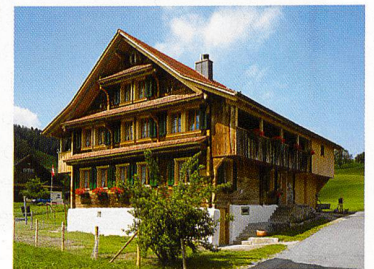
Abb. 1 Haus Unterblacki nach dem Umbau, Ansicht von Nordosten: Dank einem umsichtigen Umbaukonzept konnte die ursprüngliche Grundrissstruktur und viel von der originalen Bausubstanz bewahrt werden

Das Wohnhaus Unterblacki ist Teil der Hofgruppe Blacki, welche ungefähr 1 km südlich des Dorfes Unterägeri auf einer Höhe von ca. 760 m ü. M. liegt. Vor einem Umbau konnte das unter Denkmalschutz stehende Gebäude im Jahr 2008 durch Mitarbeiter der Kantonsarchäologie Zug gründlich untersucht und dokumentiert werden. Das im Kern sehr gut erhaltene Haus ist sowohl hinsichtlich der bauhandwerklichen Fertigung als auch der räumlichen Struktur ein typischer Blockbau einer Berggemeinde im Kanton Zug aus dem 16. Jahrhundert [Abb. 1](#).

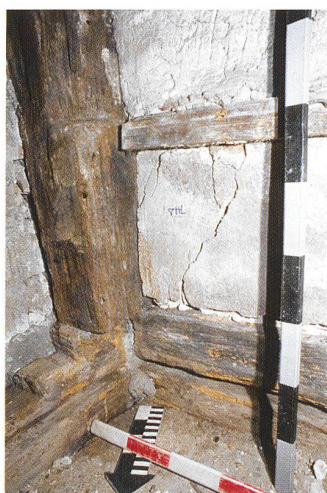
Abb. 10 Haus St.-Oswalds-Gasse 10, erstes Obergeschoss, Raum 10, Südwestecke: Der originale Ständer ist mit Fasse und auslaufendem Schildchen verziert. Er ist in die südliche Aussenschwelle eingezapft, in welche die Schwelle der ehemaligen Westwand des Raumes stösst. Während die Bodenbretter unter dieser durchlaufen, sind sie in der Aussenschwelle eingefalzt. Über der Oberkante des bereits entfernten Mörtelgusses sind die Nuten zur Aufnahme der Bodenbretter sichtbar

verziert. Ausserdem verfügten beide Räume über komplexe Doppelböden, die zusammen mit ihrer Auflage an eine Millefeuille erinnern: Auf den geschichteten Balken der Deckenkonstruktion des Erdgeschosses lagerten die Deckenbretter, die über die gesamte Haustiefe verliefen. Auf diesen wurde bis an die Schwellen eine Schicht feuchter Lehm- oder Kalkmörtel eingestrichen. Darüber hat man die Bodenbretter eingebracht. Sie wurden aber nicht einfach daraufgelegt, sondern in Gegenrichtung zu den Deckenbalken in die dafür ausgenommenen Nuten in den Schwellen eingeschoben Abb. 10.

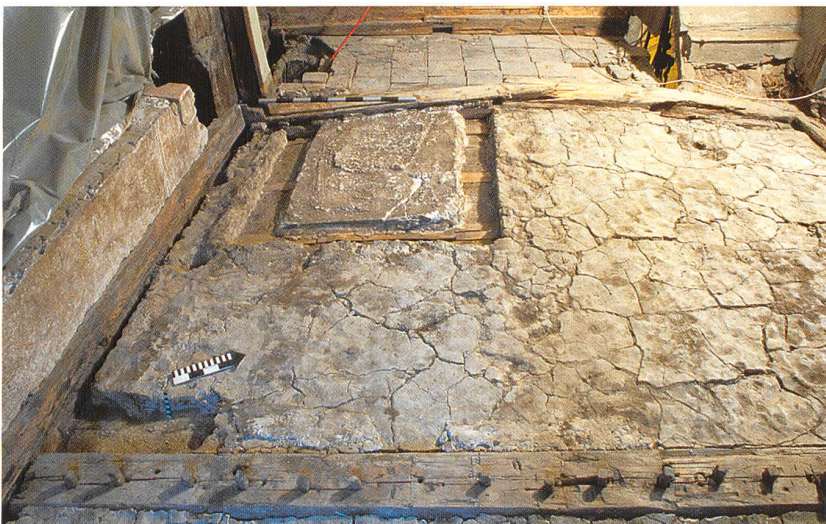
Abb. 11 Haus St.-Oswalds-Gasse 10, erstes Obergeschoss, Raum 10: Auf dem originalen Lehmmerlestrich, in dem das Negativ des Ofenfundaments noch sichtbar ist, lagerten zahlreiche Funde

Bedingt durch die Konstruktion entstand über dem isolierenden und brandschützenden Mörtelstrich ein Hohlraum Abb. 11. In diesem hatten sich unzählige unterschiedlichste Gegenstände (Zwischenbodenfunde) angesammelt, die über die Jahrhunderte zwischen die Ritzen der Bodenbretter gefallen sind. Besonders interessant sind die zahlreichen Münzen, 41 an der Zahl, und die über 600 Lederschnipsel. Aufgrund der Auswertungen der Bausubstanz und der Funde kann man einerseits nachweisen, dass diese Estriche zu unterschiedlichen Zeitpunkten eingebracht wurden, nämlich um 1447 und 1480, andererseits, dass hier eine Schuhmacherwerkstatt eingerichtet war: Die Untersuchung der Lederschnipsel sowie die Analyse von im Haus geborgenen Fragmenten des Einnahmen- und Ausgabenverzeich-

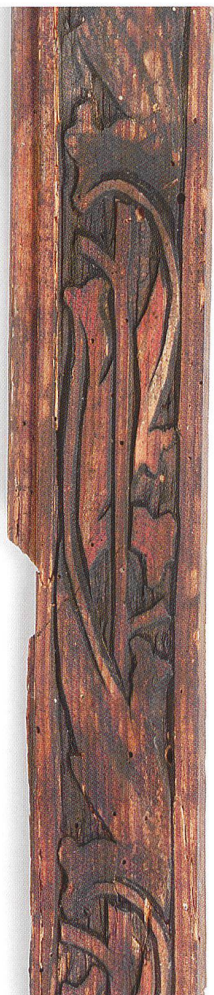
Abb. 12 Haus St.-Oswalds-Gasse 10, erstes Obergeschoss, Raum 15: Die flachgeschnittene, bemalte Zierleiste (hier hochgestellt) mit Akanthusranke und Mittelstab (1510/20) war an der Unterseite des Himmels der Nische des Nordfensters angebracht.

Um 1510/1520 wurde das Haus in grossem Stil umgebaut, was mit der Aufgabe der Schuhmacherwerkstatt und einem möglichen Besitzerwechsel einherging: Der Westteil des Holzhauses wurde zusammen mit dem angrenzenden Nachbarhaus versteinert. Dabei hat man von aussen her an den Holzbau gemauert und anschliessend Teile der Holzkonstruktion entfernt. Dieser Arbeitsprozess wird sichtbar in Abdrücken (Negativen) von Wandbohlen in der sekundären Steinmauer (siehe Abb. 8). Im Zuge dieses grossen Umbaus wurde der Nordwestraum (Raum 15) im ersten Obergeschoss (siehe Abb. 7) kunstvoll ausgeschmückt. Er erhielt flachgeschnittene Zierfriese und eine grossflächige Wandmalerei, auf der eine Hasenjagd in einem Rosengarten dargestellt war Abb. 12. ●
