Artikel: Restauro e riuso della Gemeinschaftshaus di Armin Meili a Baden (1951-54)

Restauro e riuso della *Gemeinschaftshaus* di Armin Meili a Baden (1951-54)

Cambiamenti «in continuità» con l'esistente

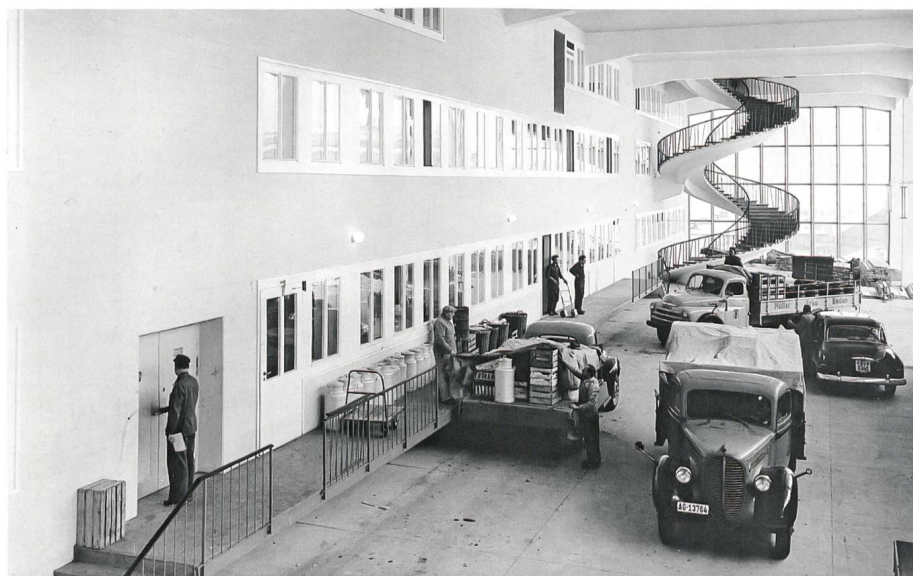
Il piazzale ricavato sotto il corpo principale dell'edificio consente il carico e scarico delle merci (Archiv ABB Schweiz, Baden)

L'ubicazione dell'edificio è ideale, ma essendo accessibile da un solo lato rende problematica l'organizzazione spaziale. Per evitare che i flussi dei lavoratori e quelli dei veicoli si intralcino, Meili dispone le funzioni una sopra all'altra: colloca i locali tecnici e il magazzino in un basamento stretto di tre piani, direttamente accessibile dall'esterno, e al di sopra il refettorio e l'aula per le manifestazioni, in un volume largo due volte il basamento e sorretto da sottili pilastri in cemento armato. Portando i lavoratori ai piani superiori, l'astuto dispositivo di circolazione libera il piazzale che si crea sotto l'edificio e consente un'agevole circolazione dei veicoli per il carico e scarico merci.

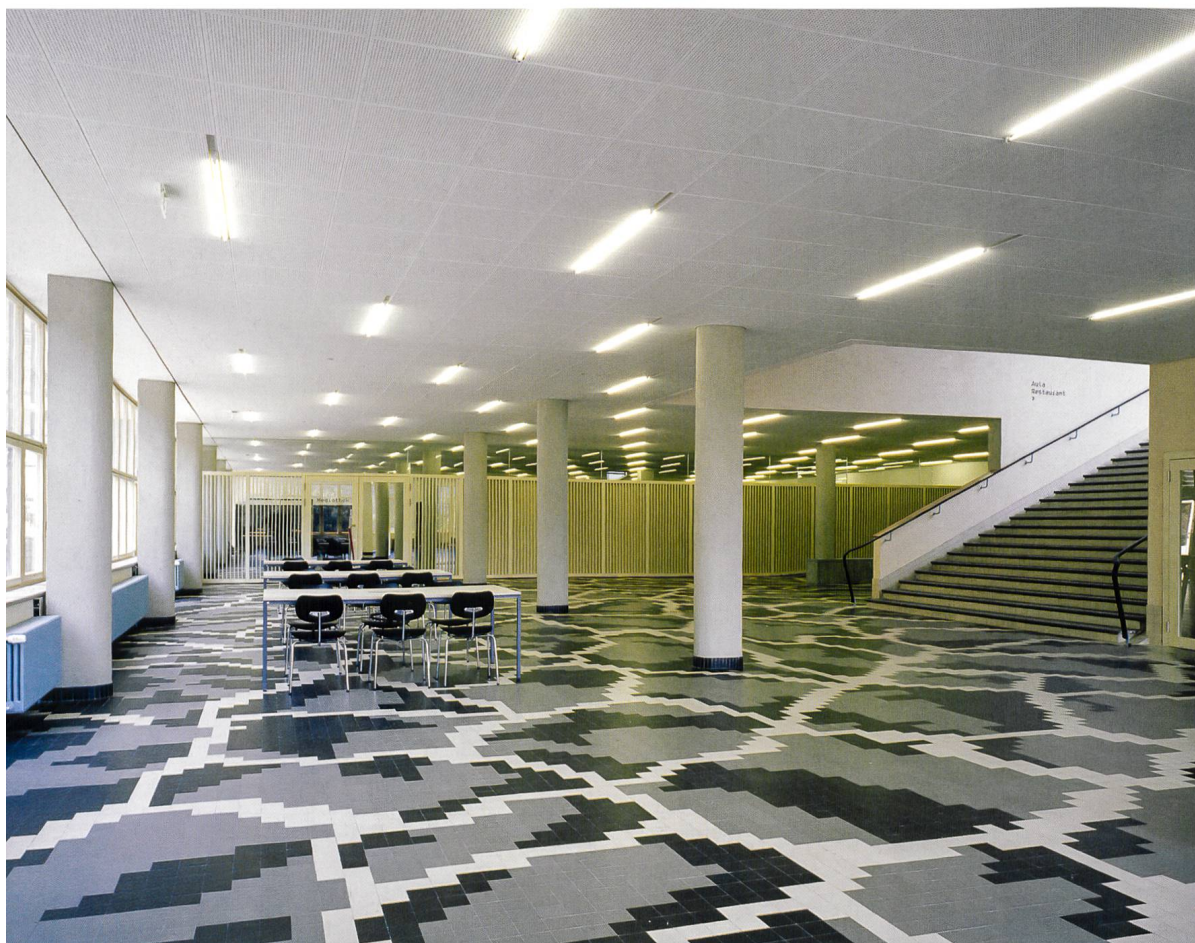
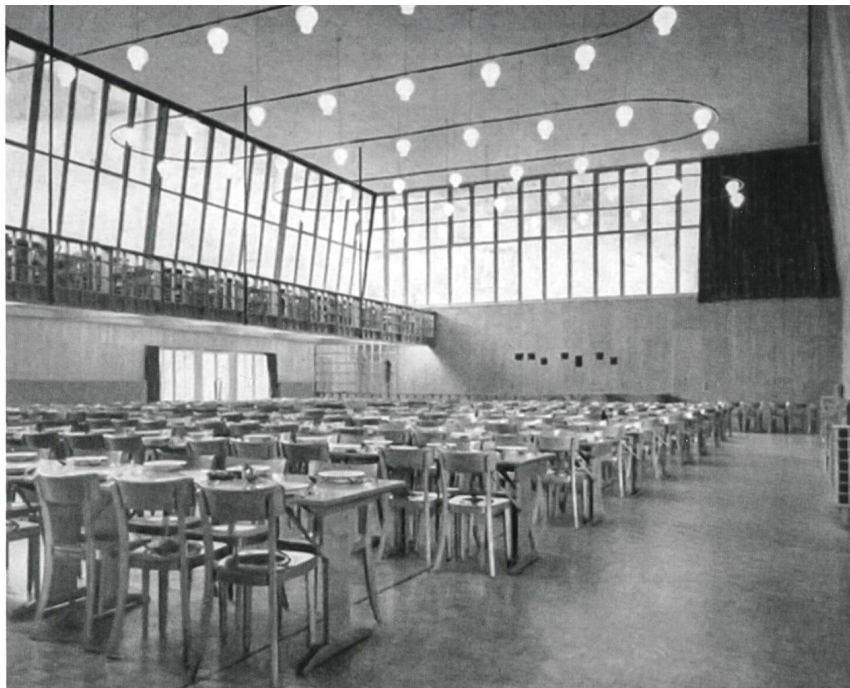
L'aula per le manifestazioni in origine e dopo gli interventi. Sono stati restaurati i serramenti e i lampadari a guscio, aggiunte nuove fonti di luce e sostituiti i rivestimenti in legno (*Werk 42*, 1955; Roger Frei, Zürich)

L'aula magna era già stata modificata negli anni Settanta, quando era stata invertita la posizione del palco ed aggiunta una galleria sul lato corto della sala verso nord, con la chiusura delle finestre a monte. Burkard Meyer hanno eliminato la galleria aggiunta; hanno conservato e accuratamente restaurato il sistema d'illuminazione d'origine, con gli splendidi lampadari a guscio in vetro montati su un tubolare a serpentina; hanno disposto i nuovi riflettori al di sopra delle lampade d'origine, facendoli «scompare» dietro a questo primo orizzonte visivo; hanno restaurato i doppi serramenti sul lato ovest e inserito al posto del vetro interno un doppio vetro di spessore 0,5 cm; hanno sostituito il rivestimento in compensato di larice e il pavimento in parquet di quercia, troppo usurati per essere restaurati, con nuovi rivestimenti in olmo, riproponendo anche l'inclinazione delle pareti, dettata da ragioni acustiche; hanno accorciato l'aula di una campata per creare un corridoio d'accesso alla terrazza sul tetto, verso

ovest; infine hanno demolito la scala che consentiva l'accesso diretto dal *Gartensaal*. Oggi l'aula è uno degli spazi in cui si riesce a leggere in modo più pregnante la mano di Meili: i rivestimenti in legno avvolgenti, gli splendidi lampadari che rendono lo spazio quasi palpabile e i grandi serramenti azzurri, che aprono la sala sul verde della collina, perpetuano il colore e l'atmosfera d'origine. Esempificano altresì la strategia adottata, che mira alla «ricostruzione dell'atmosfera e del carattere originale dell'edificio» e all'intervento «in continuità» con l'esistente.

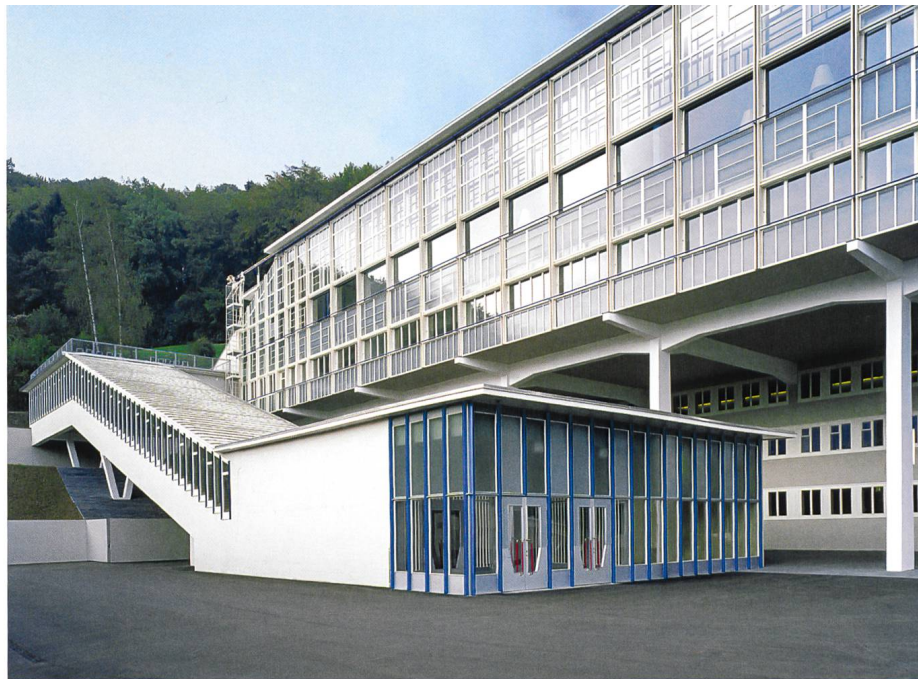
L'esterno dell'edificio dopo l'intervento: la nuova facciata in alluminio e legno riprende la trama modulare del prospetto di Meili. (Roger Frei, Zürich)

Per la facciata modulare in vetro e legno che caratterizza formalmente l'edificio è stata messa a punto una strategia differenziata. L'estremità ovest, che racchiude gli spazi distributivi delle scale, è stata conservata come testimonianza storica e accuratamente restaurata, sulla base di una duplice considerazione: da un lato si tratta

dall'adozione di una trama più fitta, laddove in origine esistevano vetrate di grandi dimensioni. Nel basamento l'inserimento delle nuove funzioni amministrative ha reso necessaria la trasformazione di alcune finestre e la creazione di un nuovo ingresso.

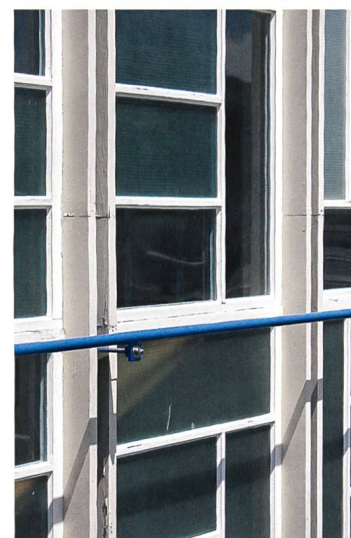
Dettaglio di una porzione della facciata d'origine in legno che è stata accuratamente conservata. Si trova in prossimità della terrazza che è l'unico punto esterno da cui la facciata è visibile a distanza ravvicinata (Foto Roberta Grignolo)

dell'unica porzione della facciata visibile a distanza ravvicinata, dalla terrazza disposta ad ovest; dall'altro lato in questi spazi le persone si muovono e non sostano vicino alle superfici vetrate (come accade invece nel refettorio e negli spazi per la didattica), sicché le esigenze di comfort climatico interno sono meno pressanti – questo modo di ragionare è congruente con la strategia termica adottata, su cui si tornerà più avanti. Il resto della struttura in legno è stata sostituita con elementi in alluminio e legno ad immagine di quella d'origine, ponendo particolare cura a mantenere l'esilità degli elementi, caratteristica degli anni Cinquanta. Su questa scelta sostitutiva hanno pesato considerazioni di carattere pragmatico ed economico: a detta dei progettisti il degrado dei serramenti esistenti avrebbe richiesto un consistente ed oneroso intervento di restauro, mentre la facciata in alluminio e legno assicura una maggior durata con limitati interventi manutentivi. Inoltre la scelta sostitutiva sembra «supportata» dalla conformazione stessa dell'edificio: dato che la facciata inizia al quarto piano, la nuova struttura in alluminio e legno è visibile solo da terra, a 10 metri di distanza.

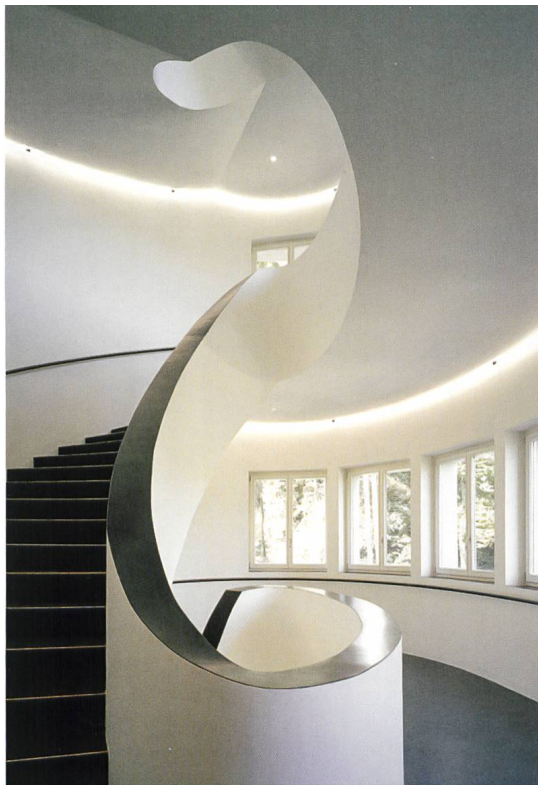
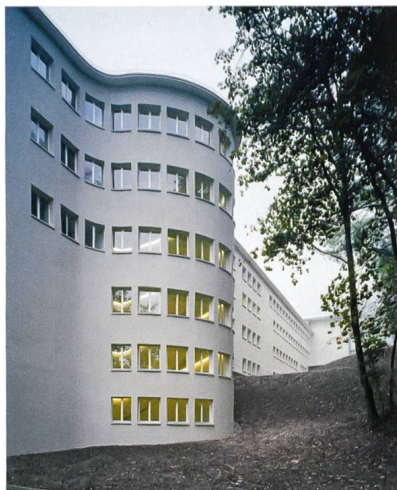
La scala chiusa a pianta ovale aggiunta per ragioni di sicurezza antincendio, vista dall'interno e dall'esterno. È stata inserita lungo la facciata nord, laddove è meno visibile (Roger Frei, Zürich)

La scala elicoidale aperta, che in origine garantiva l'uscita dei lavoratori, non è stata considerata idonea dalle autorità per la sicurezza antincendio, che hanno imposto la creazione di una scala aggiuntiva chiusa. Questa è stata inserita sul lato a monte, laddove è meno visibile. La sua forma ovale, estranea al linguaggio di Meili, e il suo volume parzialmente sporgente dall'edificio la rendono chiaramente riconoscibile come aggiunta. La scala elicoidale, resa ridondante dalle disposizioni di sicurezza, rimane invariata fin dove è visibile dall'esterno, ma è stata interrotta al terzo piano per consentire un maggiore sfruttamento dei piani superiori.
