Artikel: Pflege im Bestand

Pflege im Bestand

Modularer Holzbau aus dem 16. Jahrhundert

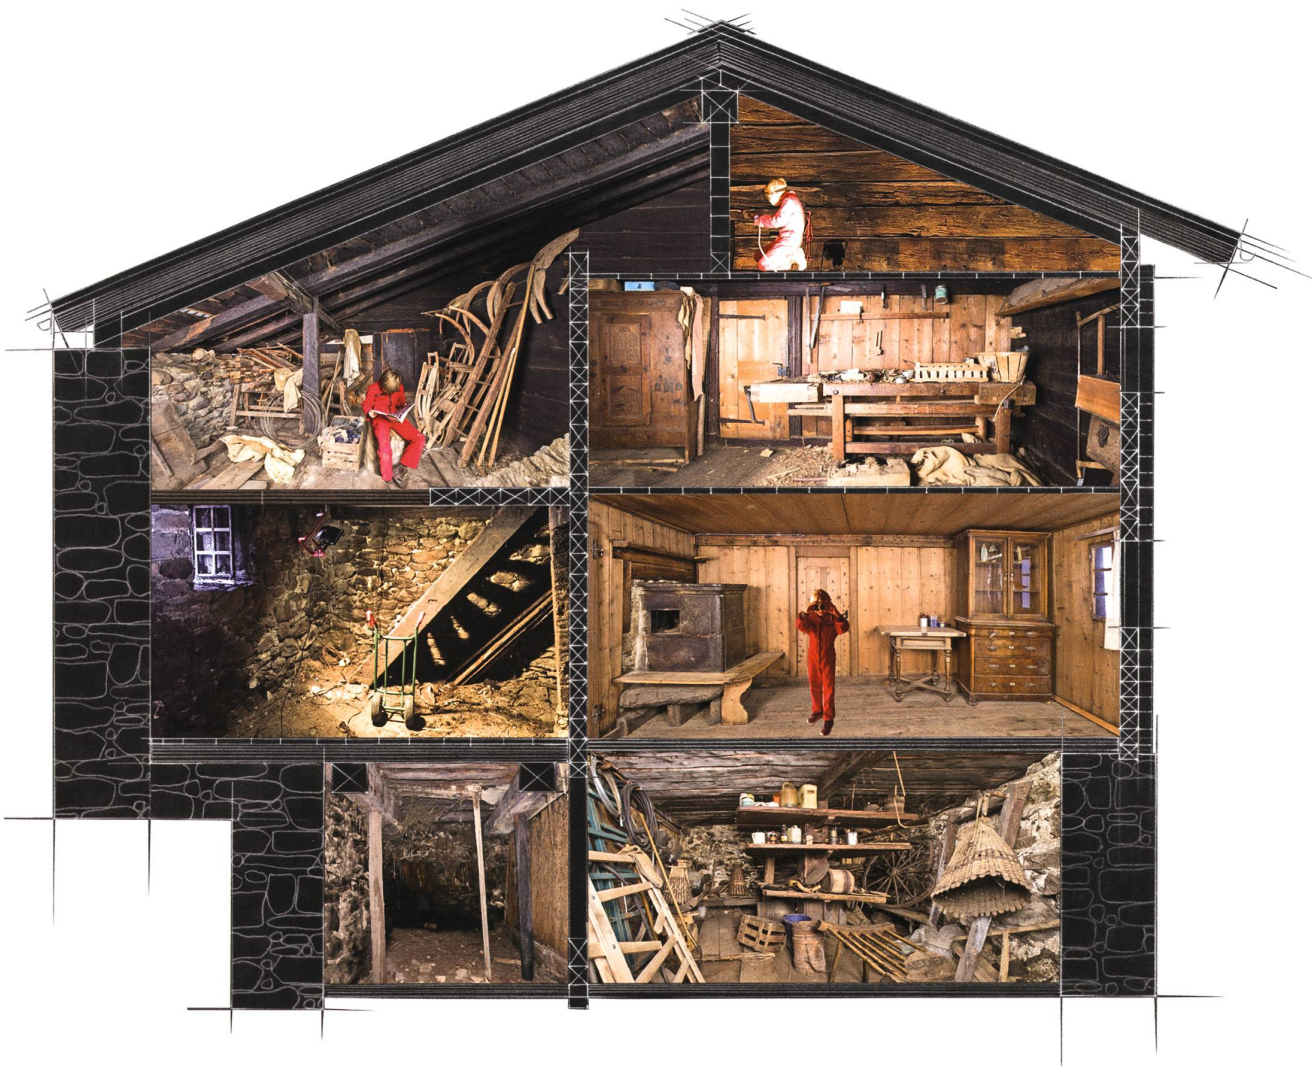
Fotocollage der Räume und der Konstruktion im Schnitt. Fotos Ursula Sprecher, Sara Ellenberger Vaner und David Vaner
