Artikel: Die Klosterkirche als Bauplatz
Autor: Born, Bonifaz
DOI: <https://doi.org/10.5169/seals-1030698>

Die Klosterkirche als Bauplatz

P. Bonifaz Born

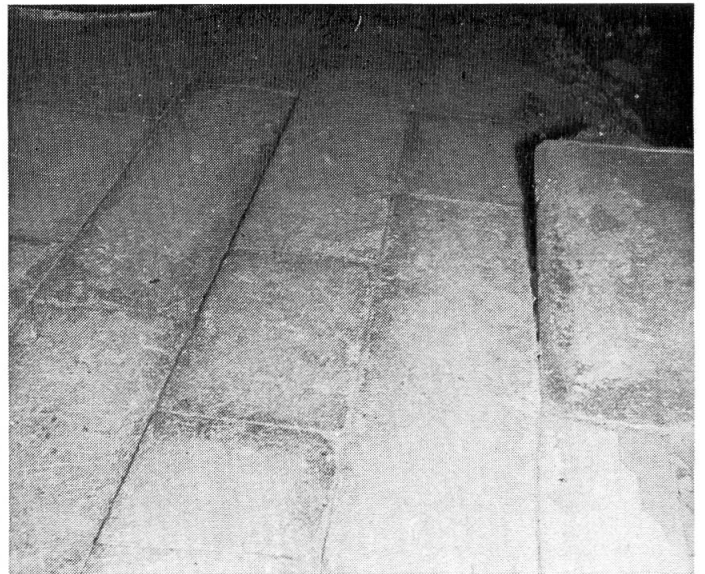
Alter, englisch verlegter Plattenboden in der Basilika. Bruchstückweise kam dieser Boden unter dem Plättli-boden zum Vorschein.
