**Artikel:** Die Restaurierung der Klosteranlage Mariastein  
**Autor:** Born, Bonifaz  
**Kapitel:** 1: 1. Etappe : Westfassade, 1972-1974  
**DOI:** <https://doi.org/10.5169/seals-1031107>

## I. Etappe

*Westfassade, 1972–1974*

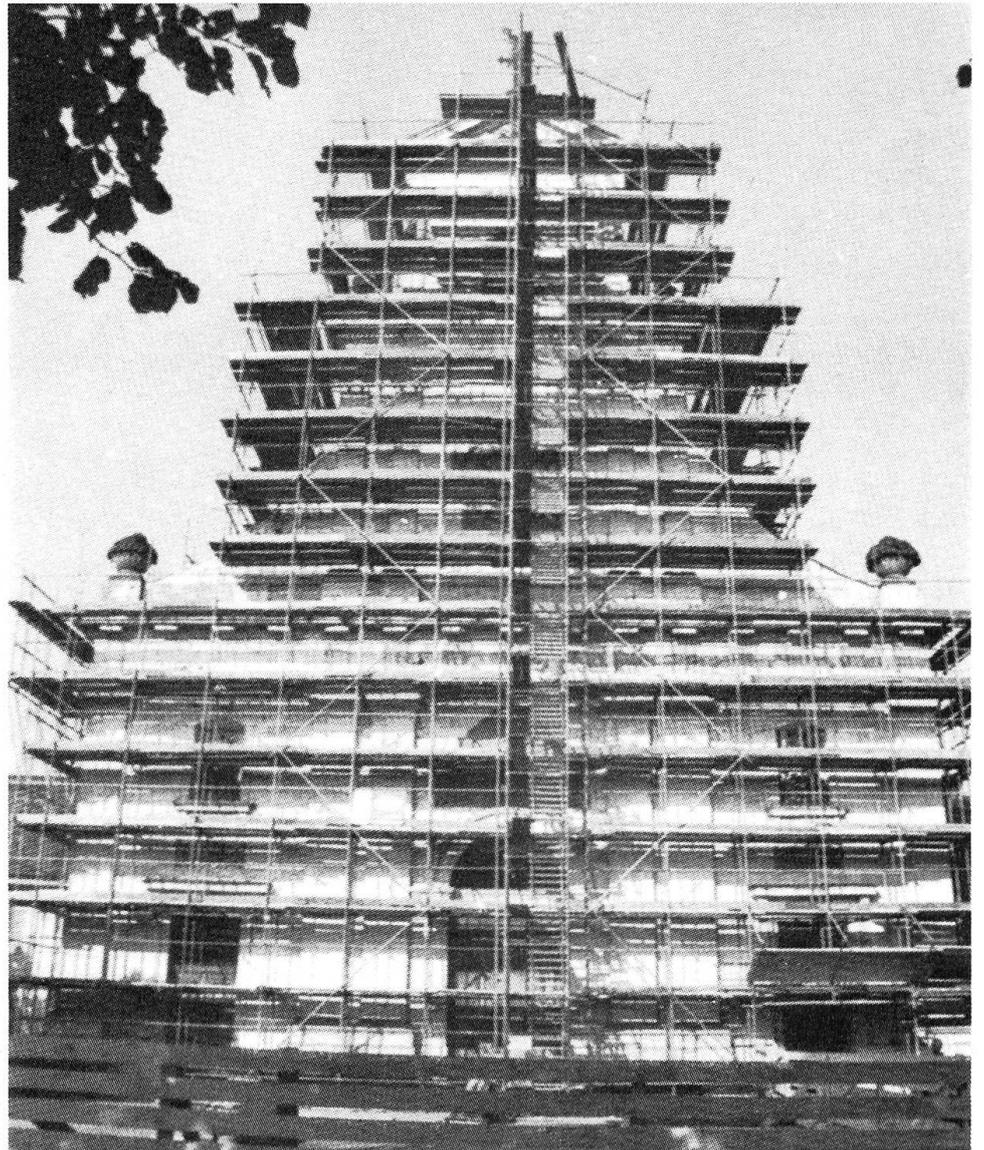
Die «Schönheit» des Gerüsts. In zehn Tagen war die Fassade eingerüstet. Dazu wurden gegen 30 Tonnen Material benötigt.

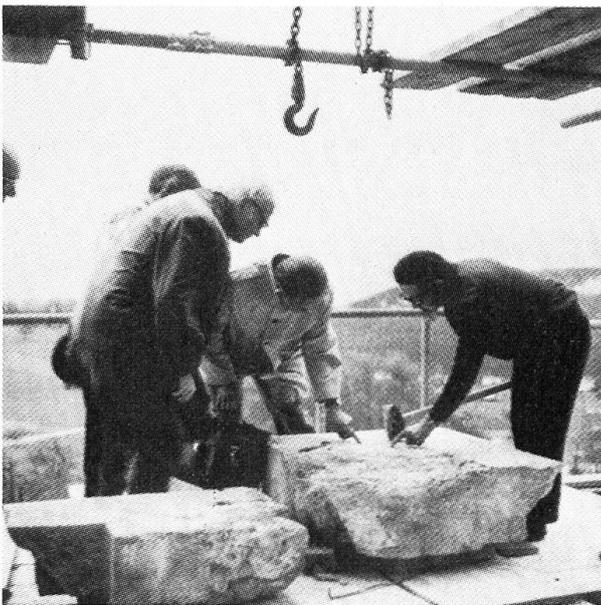
Fritz Lauber, *Vizepräsident der Eidgenössischen Denkmalpflege, inspiziert schadhafte Werkstücke auf der Baustelle.*

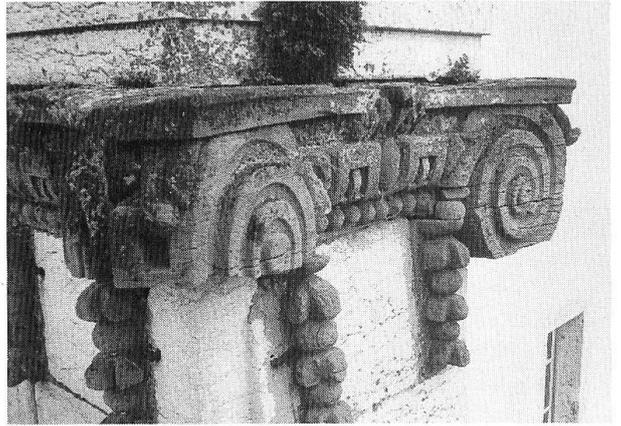
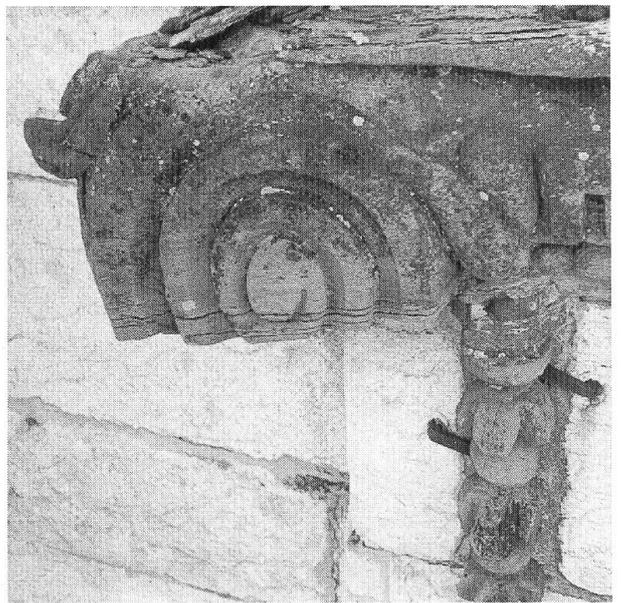
Ionisches Eckkapitell *an der Südseite der Fassade. Roter Sandstein. Die Lager sind offen, so dass das Kapitell schichtweise abbröckelt. Dieser Ablösungsvorgang ist zum Teil schon sehr weit fortgeschritten. Auch ist das ganze Kapitell sehr vermoost.*

Ionisches Eckkapitell, *Süd, Detail.*

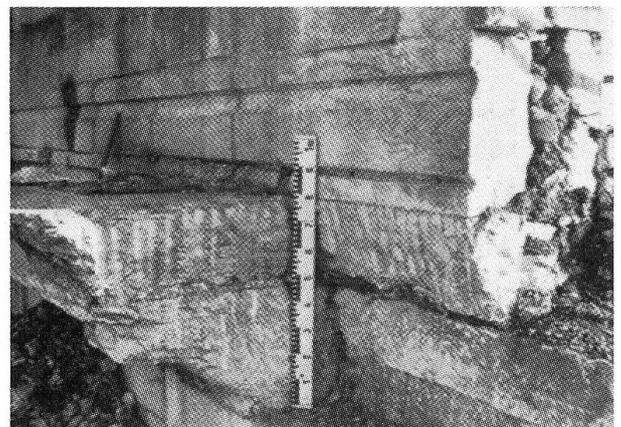
Hauptgesims, *gegen Süden.*  
*Die ausgebauten Quader hinterlassen erhebliche Lücken.*

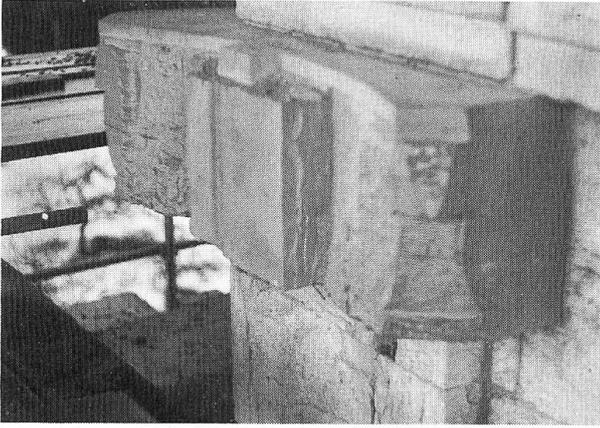
Ionisches Kapitell, roter Sandstein, Nordwest-  
ecke.

*Der in roher Form vorbereitete Block wird an Ort  
und Stelle gebauen.*

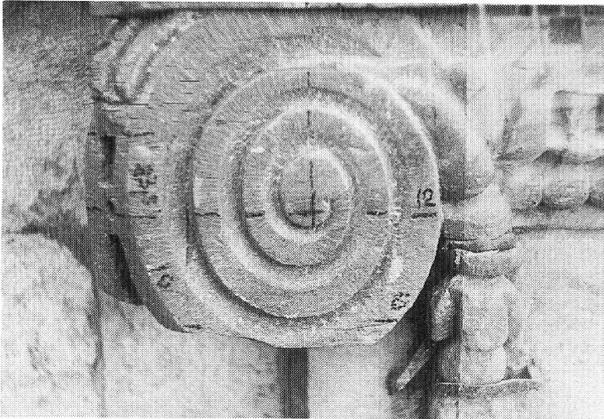
Altes ionisches Kapitell. Die eingezeichneten  
Masse werden auf das neu zu schaffende Werk-  
stück übertragen.

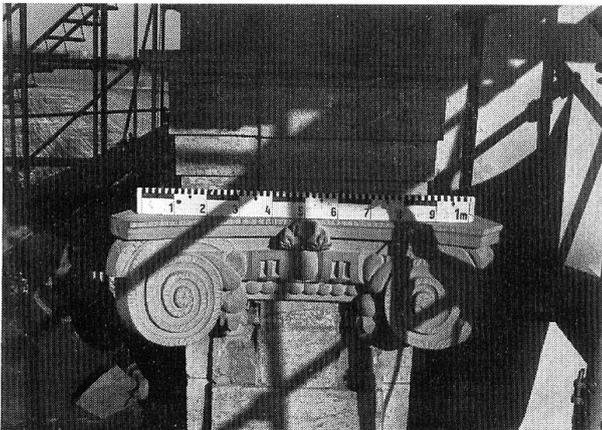
Das neugeschaffene Kapitell.  
Eckkapitell an der Südwestseite.
