**Artikel:** Die Restaurierung der Klosteranlage Mariastein

**Kapitel:** 7: 7. Ausführungsabschnitt : Glutz-Bau, Reichensteinsche Kapelle, 1983-1986

## 7. Ausführungsabschnitt

*Glutz-Bau, Reichensteinsche Kapelle,  
1983–1986*

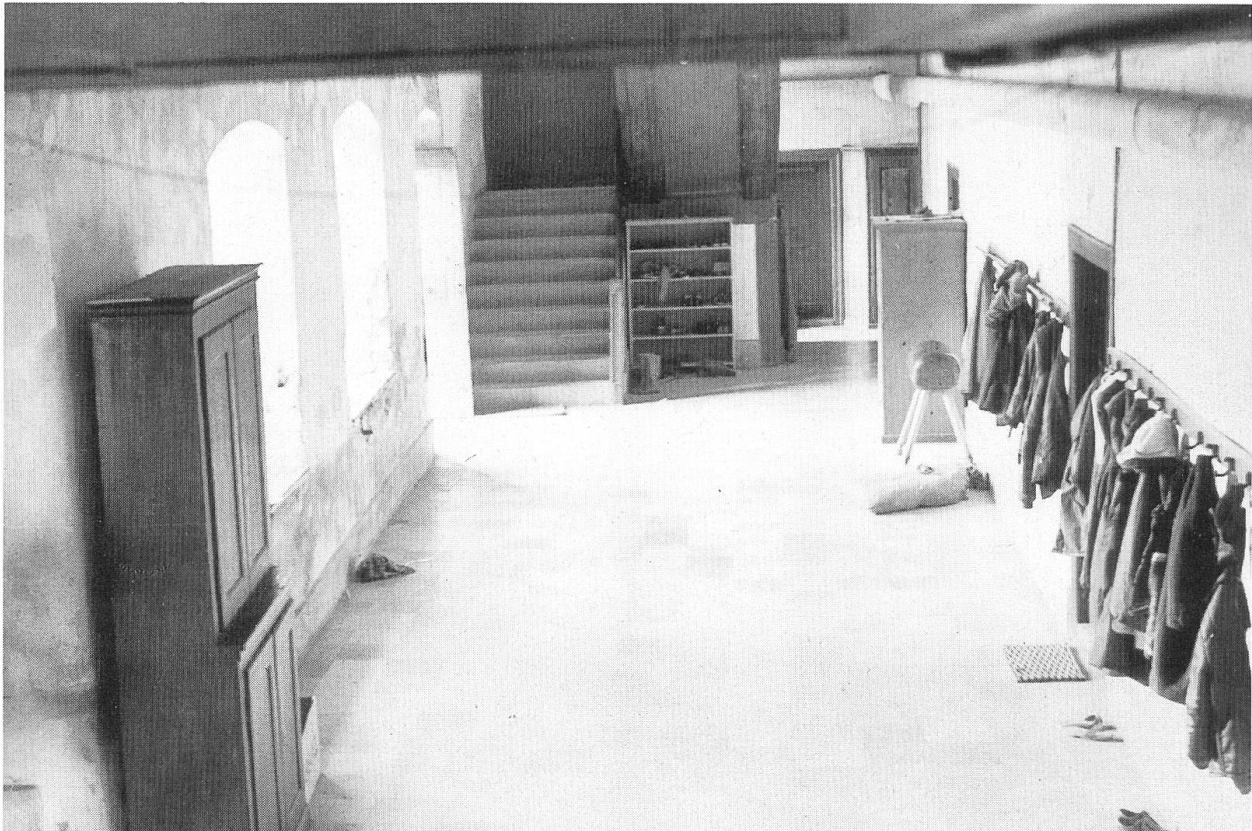
Glutzbau, Erdgeschoss. Nach der Aufhebung wurden diese Räume von der Bezirksschule benutzt. Der Gang diente auch als Turnhalle (!).

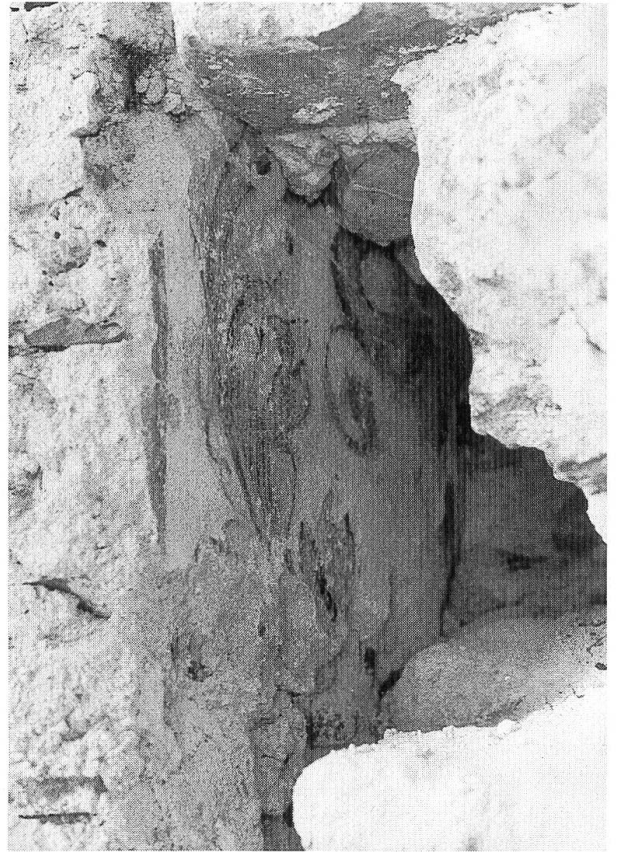
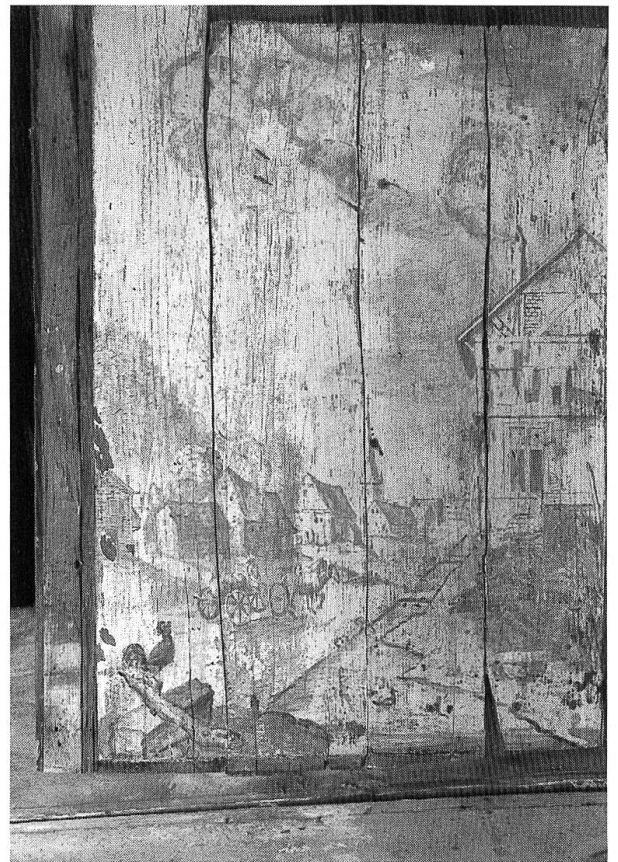
Glutzbau. Malerei in einer Fensternische vor dem Umbau von 1695. Gehört zur künstlerischen Ausstattung des neuen Kaplaneigebäudes (1631) oder zu dessen Erneuerung durch Abt Fintan Kiefer.

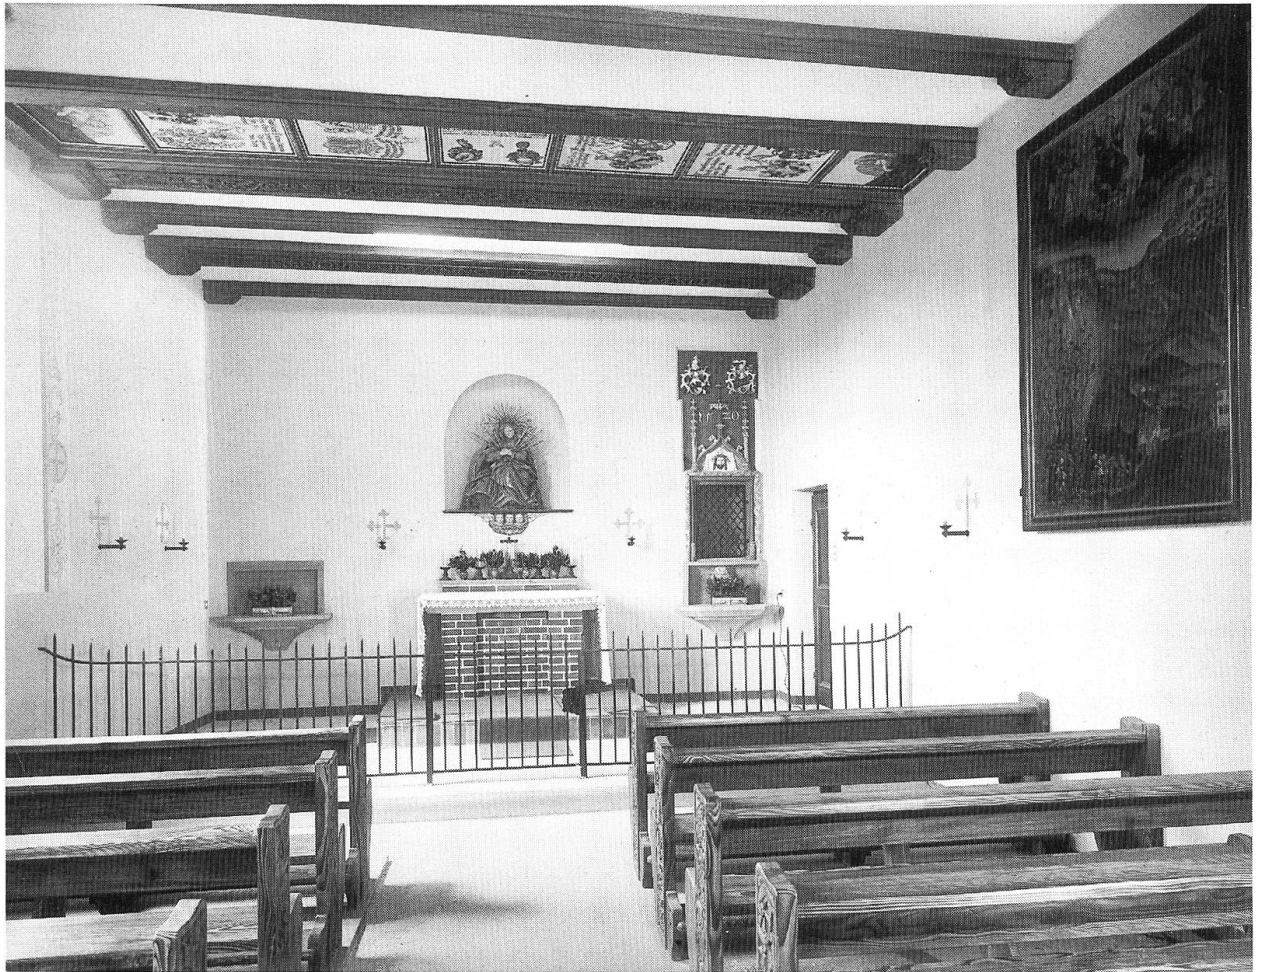
Reichensteinische Kapelle. *Renovation von 1942/43. P. Willibald Beerli war darauf bedacht, der Kapelle wieder Profil zu geben. Er hat auch ein paar wiederentdeckte Wappentafeln als Fries an der*

*Decke verwendet, die Malereien um die Fenster aufgefrischt, aber «Erneuerung im geschichtlichen Sinne», wie die Festschrift sagte, dürfte es doch nicht gewesen sein.*

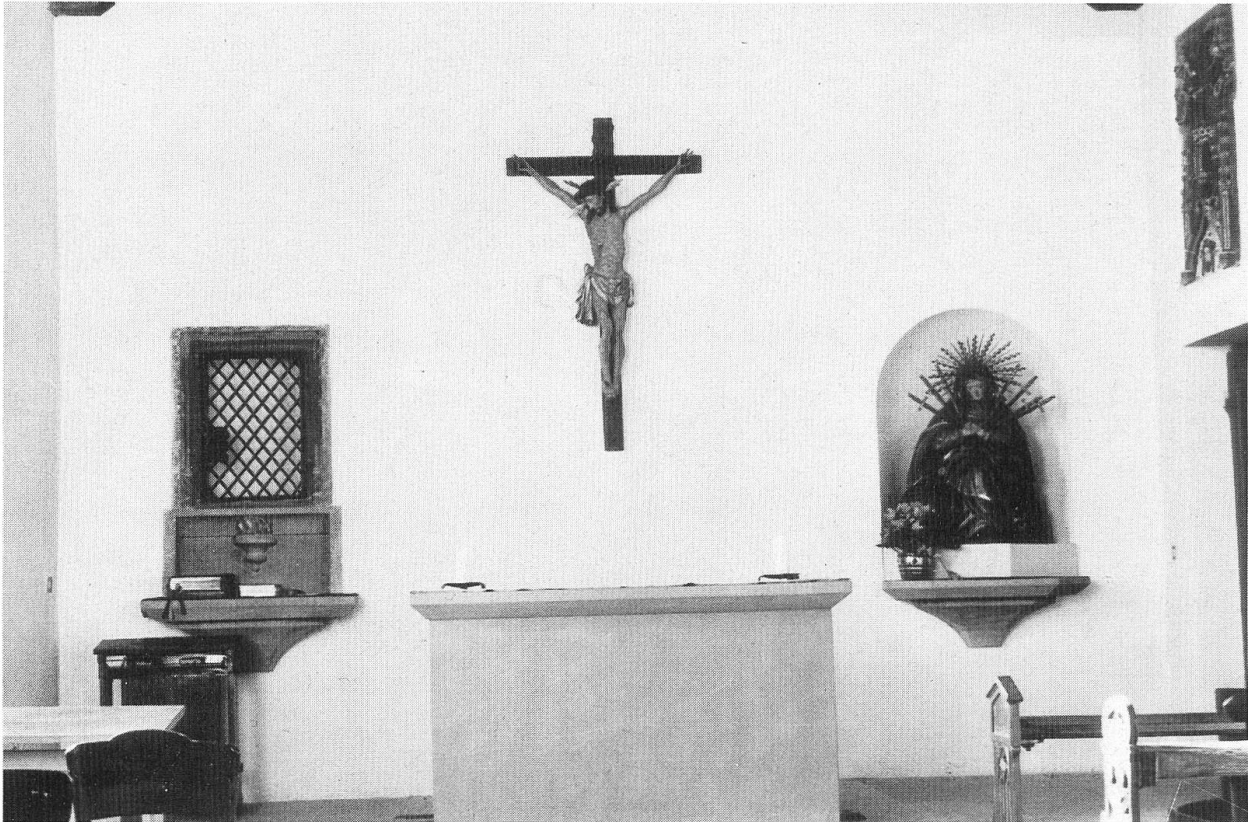
Reichensteinische Kapelle. 1968 wollte man einen modernen, der Liturgie angepassten Gottesdienstraum schaffen. Diese Teilrenovation befriedigte nie, und so wartete man und suchte weiter.

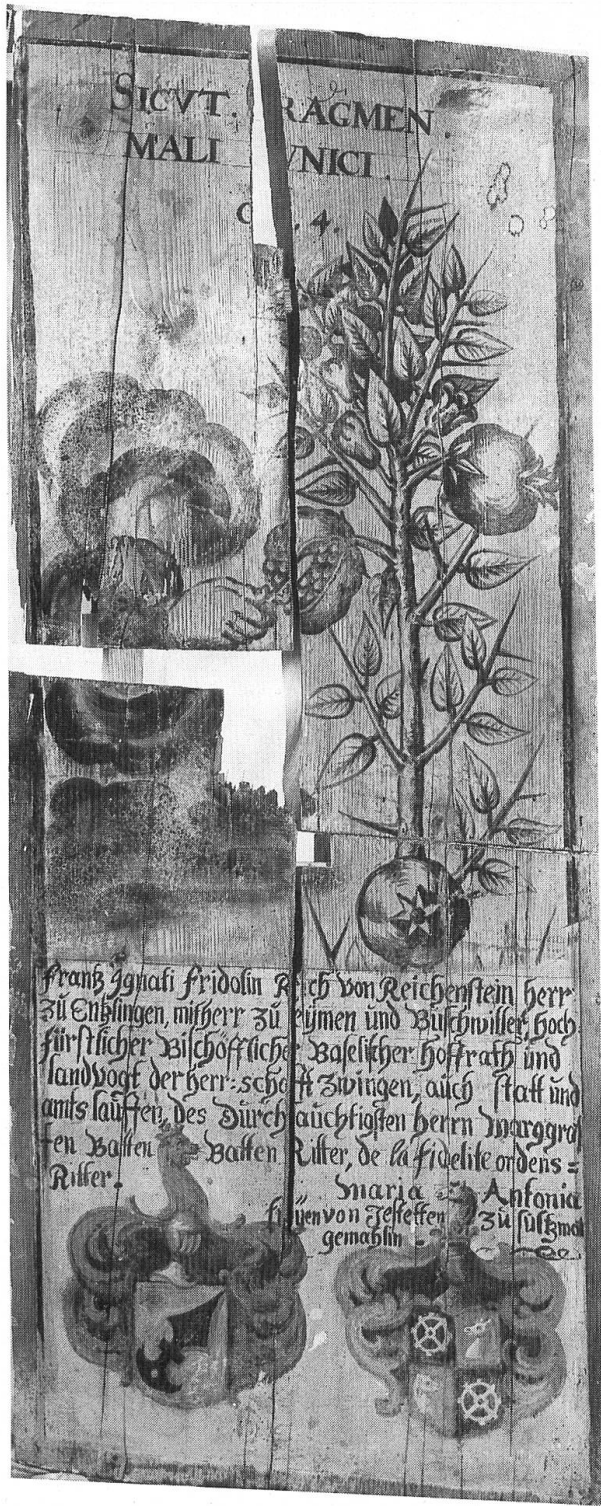
Reichensteinische Kapelle. Fragmente der alten Decke, wie sie 1978 im Konventstock gefunden wurden.

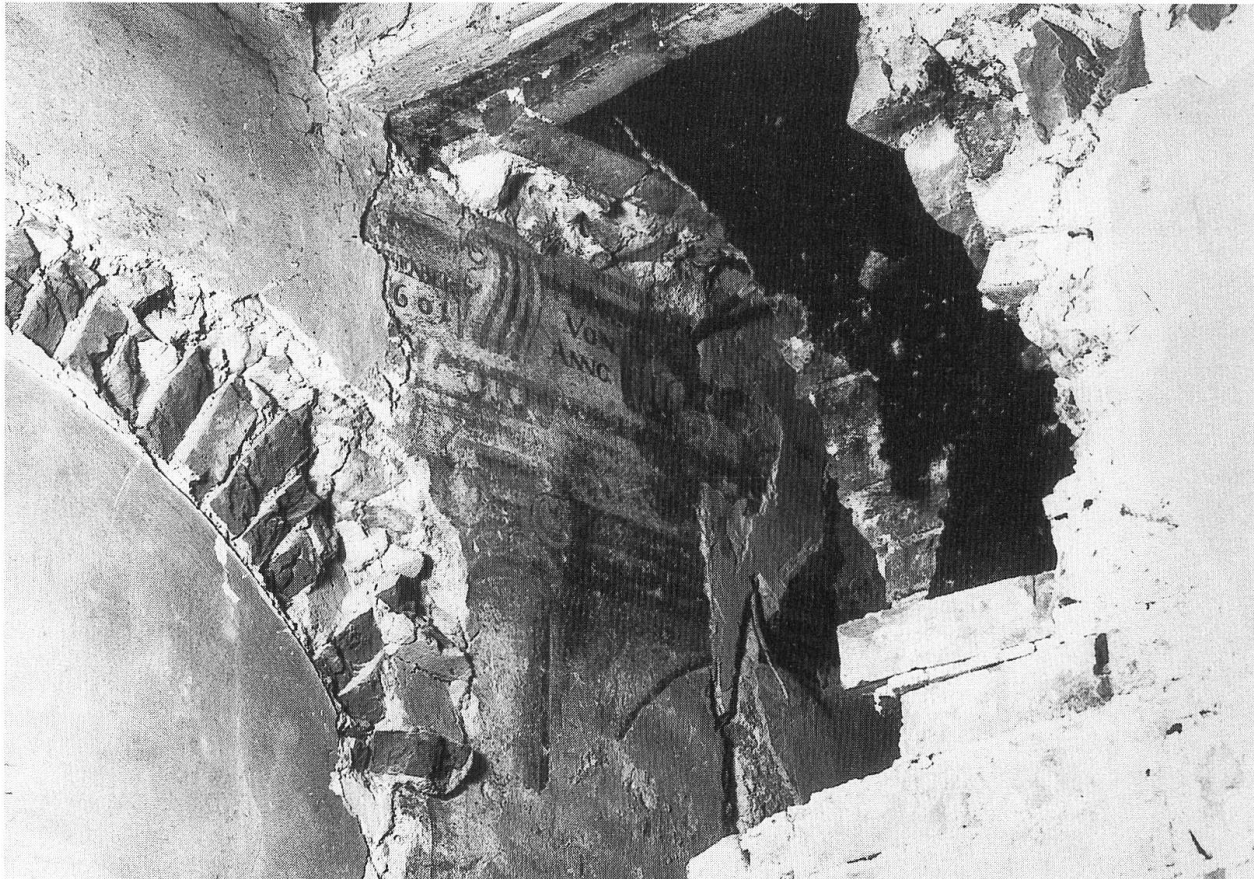
Reichensteinische Kapelle. Bei den Renova-  
tionsarbeiten von 1599–1601 wurden an der Aus-  
senwand sechs Propheten gemalt. Die zum Vor-  
schein gekommenen Fragmente gehören zu dieser  
Fassadenmalerei.

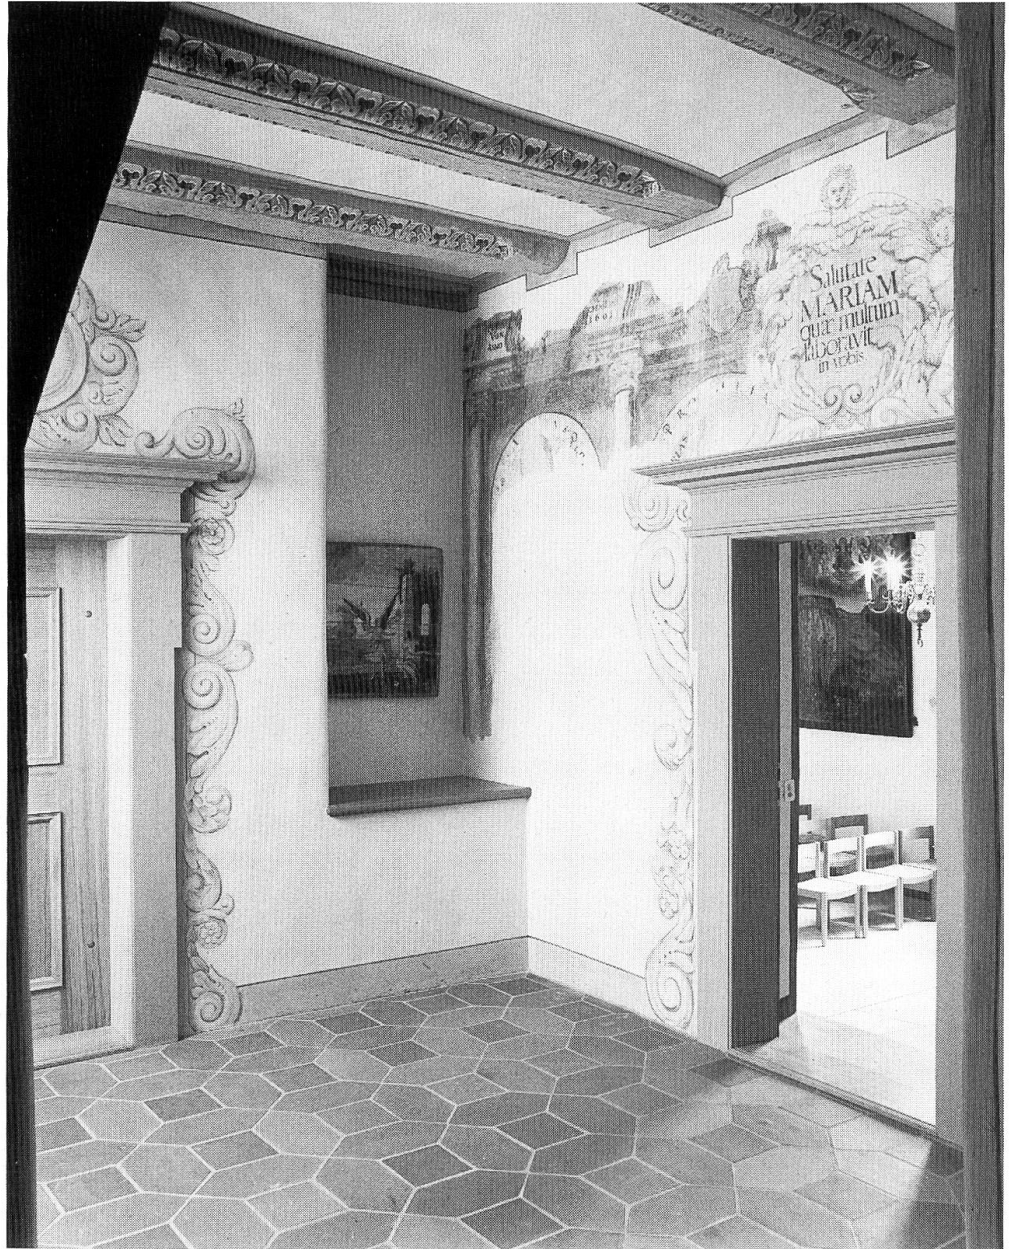
Eingang zur Reichensteinischen Kapelle vom  
Glutzbau her, nach der Restaurierung.  
Zwei Schichten stossen hier aufeinander. Die poly-  
chrome Fassadenmalerei von 1601 und die Tür-  
einfassung in Grisaille.

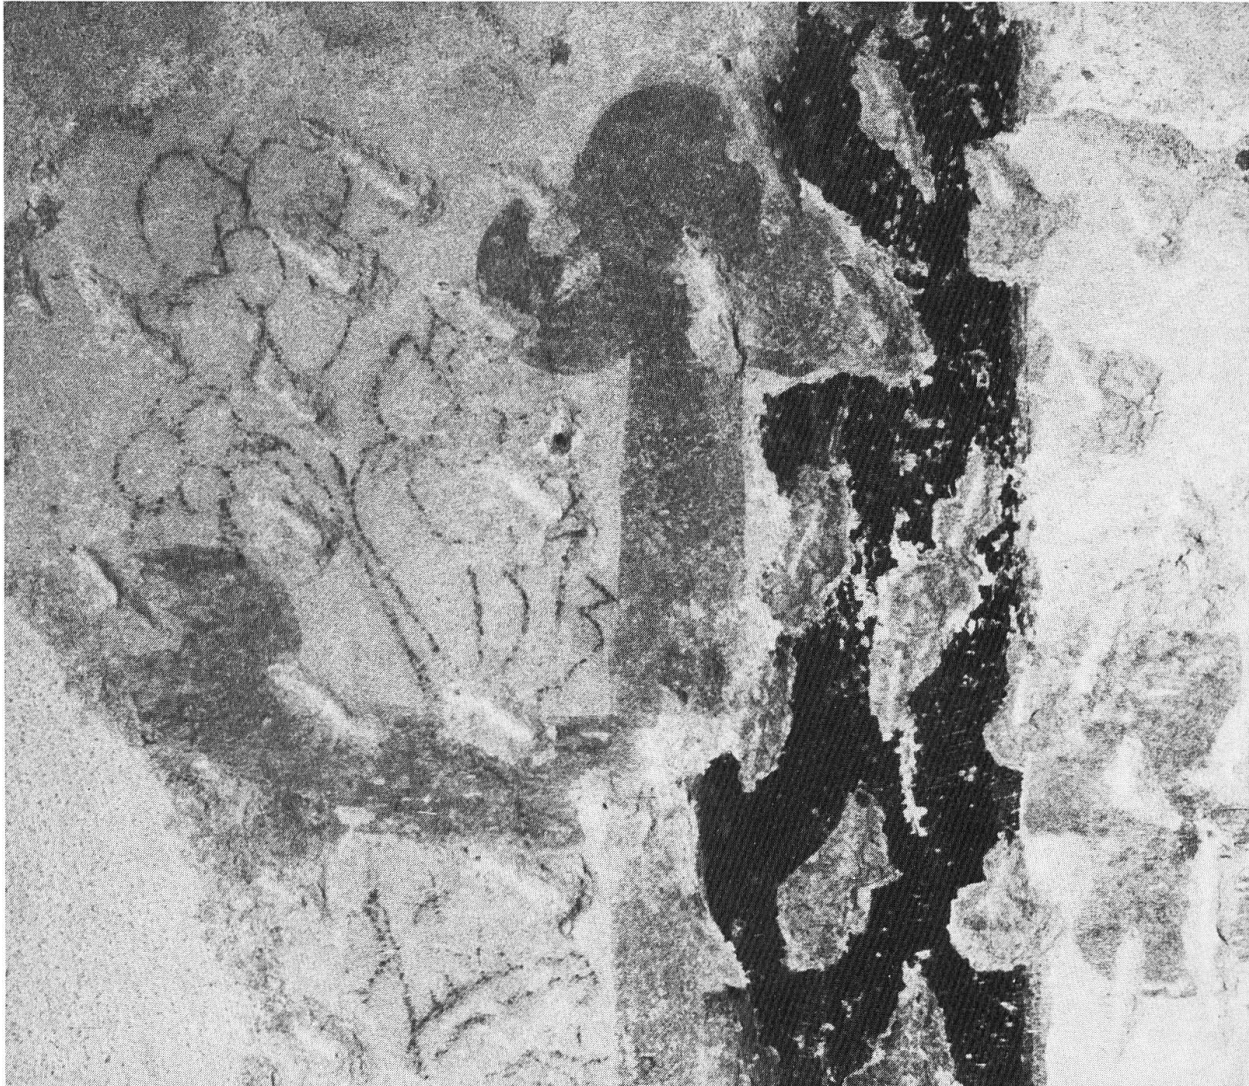
Reichensteinische Kapelle. Apostelkreuz. Es stammt von einer urkundlich nicht feststellbaren Weihe am Ende des 15. Jahrhunderts. Darauf ist eine Pilgerzeichnung von 1513 (Blume und Glocke).

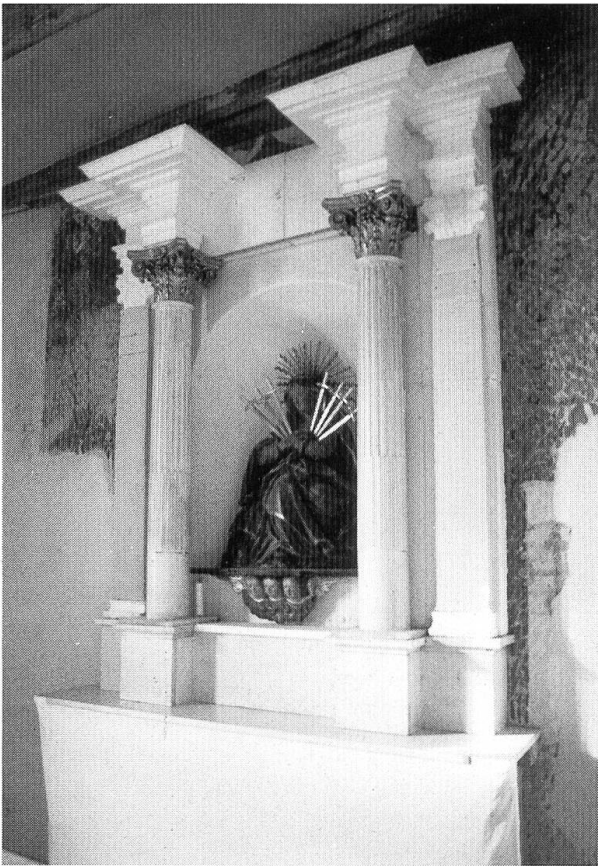
Reichensteinische Kapelle, Decke. Mit grossem Arbeitsaufwand wurden die Täferfragmente zu einem Ganzen zusammengesetzt. Die Rekonstruktion stellt eine Hypothese nach bestem Wissen und Gewissen dar.

Aus einer späteren Epoche stammen die Tafeln der bemalten Felderdecke und die Vorhangmalerei. Als vorzügliche Lösung darf die Versetzung des 1823 von Jodok Friedrich Wilhelm für die Gnadenkapelle geschaffenen Marmoraltars gelten.

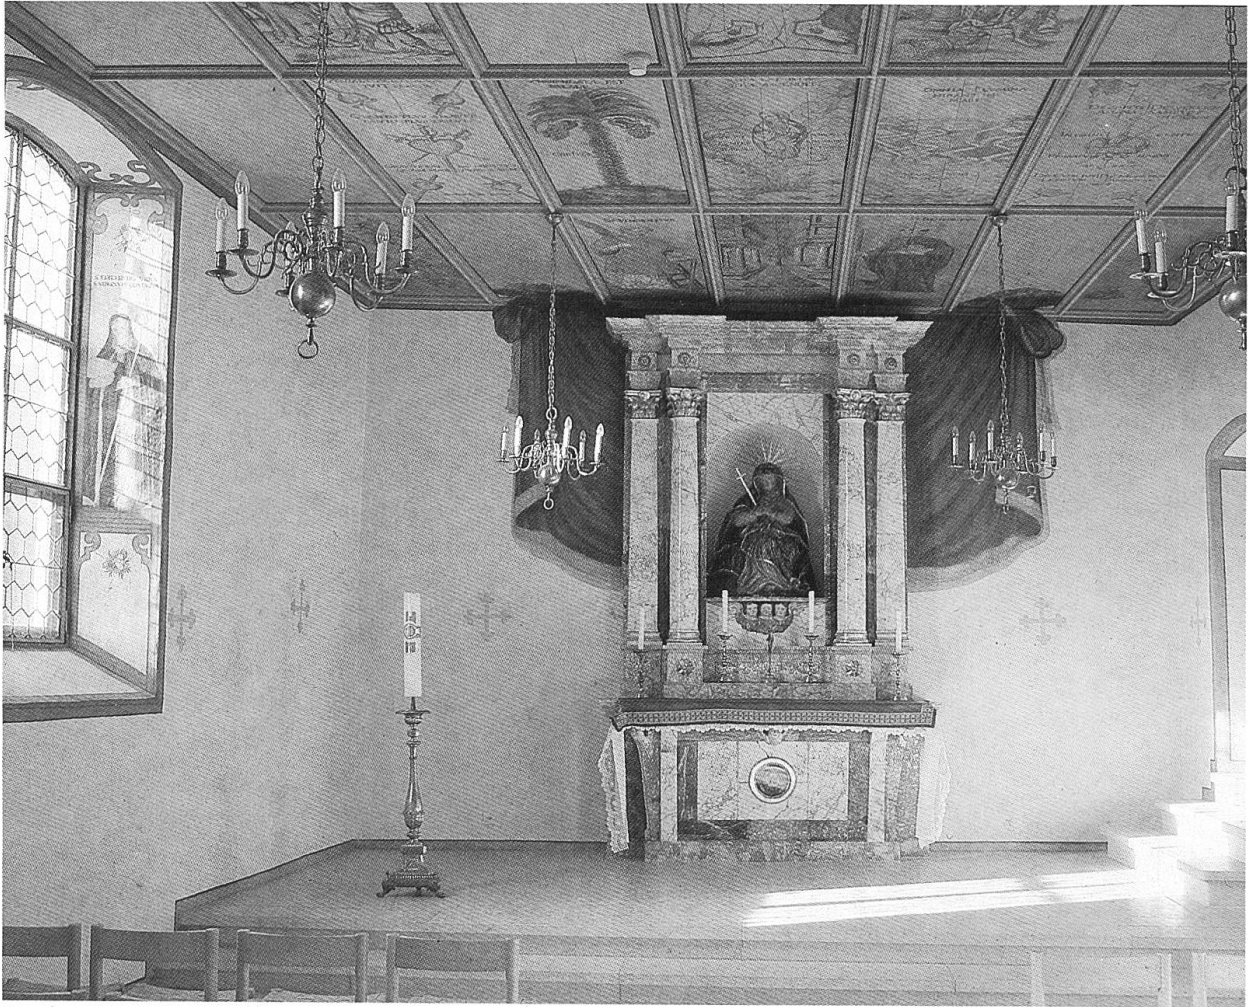
Reichensteinische Kapelle. Inneres nach der Restaurierung.

Gerade dieser Gebetsraum ist für mich ein gutes Beispiel, wie verschiedene Fassungen denkmalpflegerisch harmonisch zu einer Einheit zusammengefasst werden können, ohne dabei das Gesicht zu verlieren.

Dadurch bekam die Kapelle wieder einen Altar mit einem Retabel, das die barocke Skulptur der Schmerzensmutter sehr ausgewogen umrahmt.
