Artikel: Kurhaus Kreuz, Mariastein, Sanierung 1991/92
Autor: Eggenschwiler, Anton / Eggenschwiler, Urs
DOI: <https://doi.org/10.5169/seals-1031662>

Kurhaus Kreuz, Mariastein, Sanierung 1991/92

Anton und Urs Eggenschwiler, dipl. Architekten ETH/SIA, Büsserach

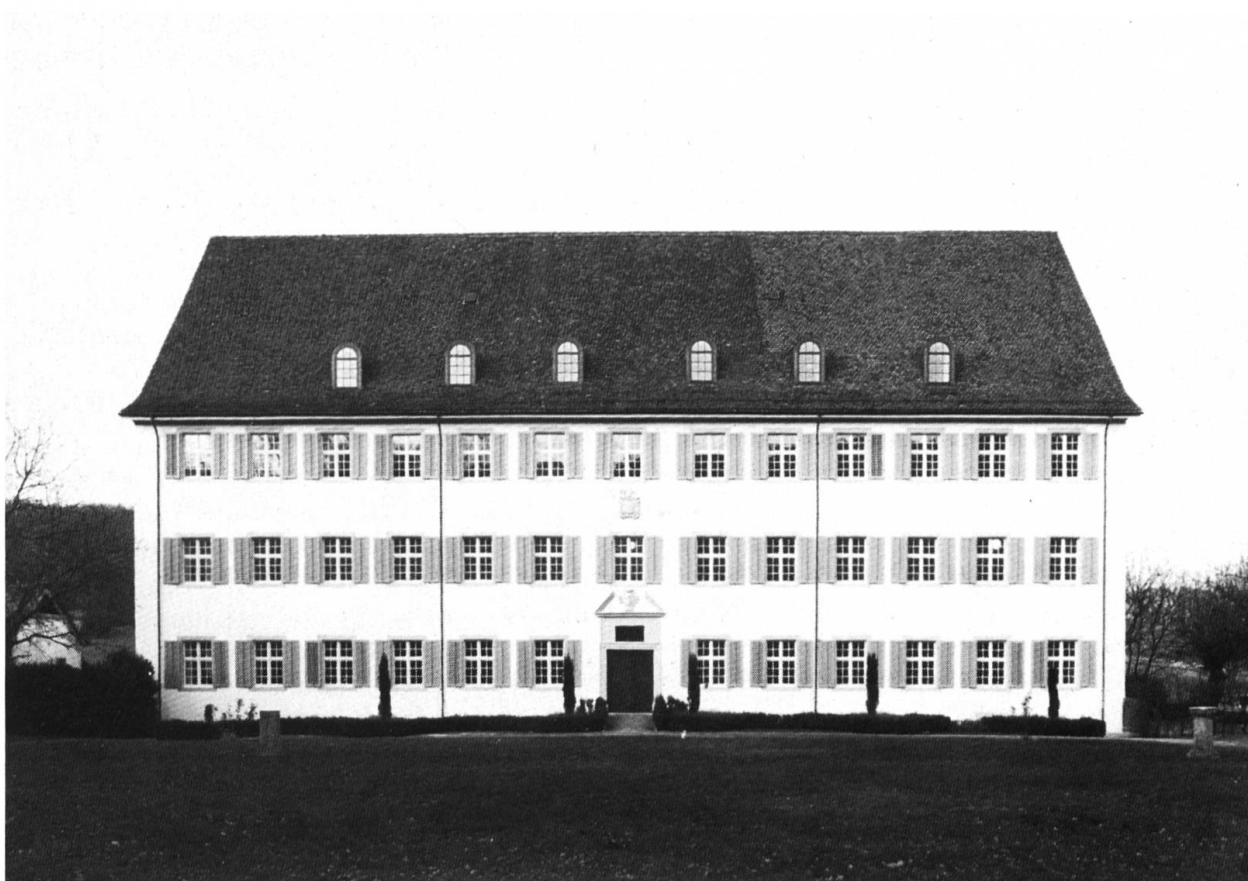
Südfassade mit den neuen Dachgauben.

Die Einbauten von 1966 im Dachstock mussten aus Gewichtsgründen mit Leichtbauwänden ersetzt werden. Die Zimmer werden neu über Dachgauben belichtet. Der Gang ist in den Zustand der Aufstockung von 1708 versetzt worden. Die Holzriegel mit den gekalkten Ausfachungen und unbehandelten

Das äussere Erscheinungsbild der Sumpfkalkfassade entspricht der ursprünglichen Struktur. Zum Schutz der Natursteine wurden die aufwendig sanierten Fenstereinfassungen mit grauer Ölfarbe gefasst.

Neue Fenster in der alten Sprossierung geben dem Bauwerk wieder ein würdiges Etikett.

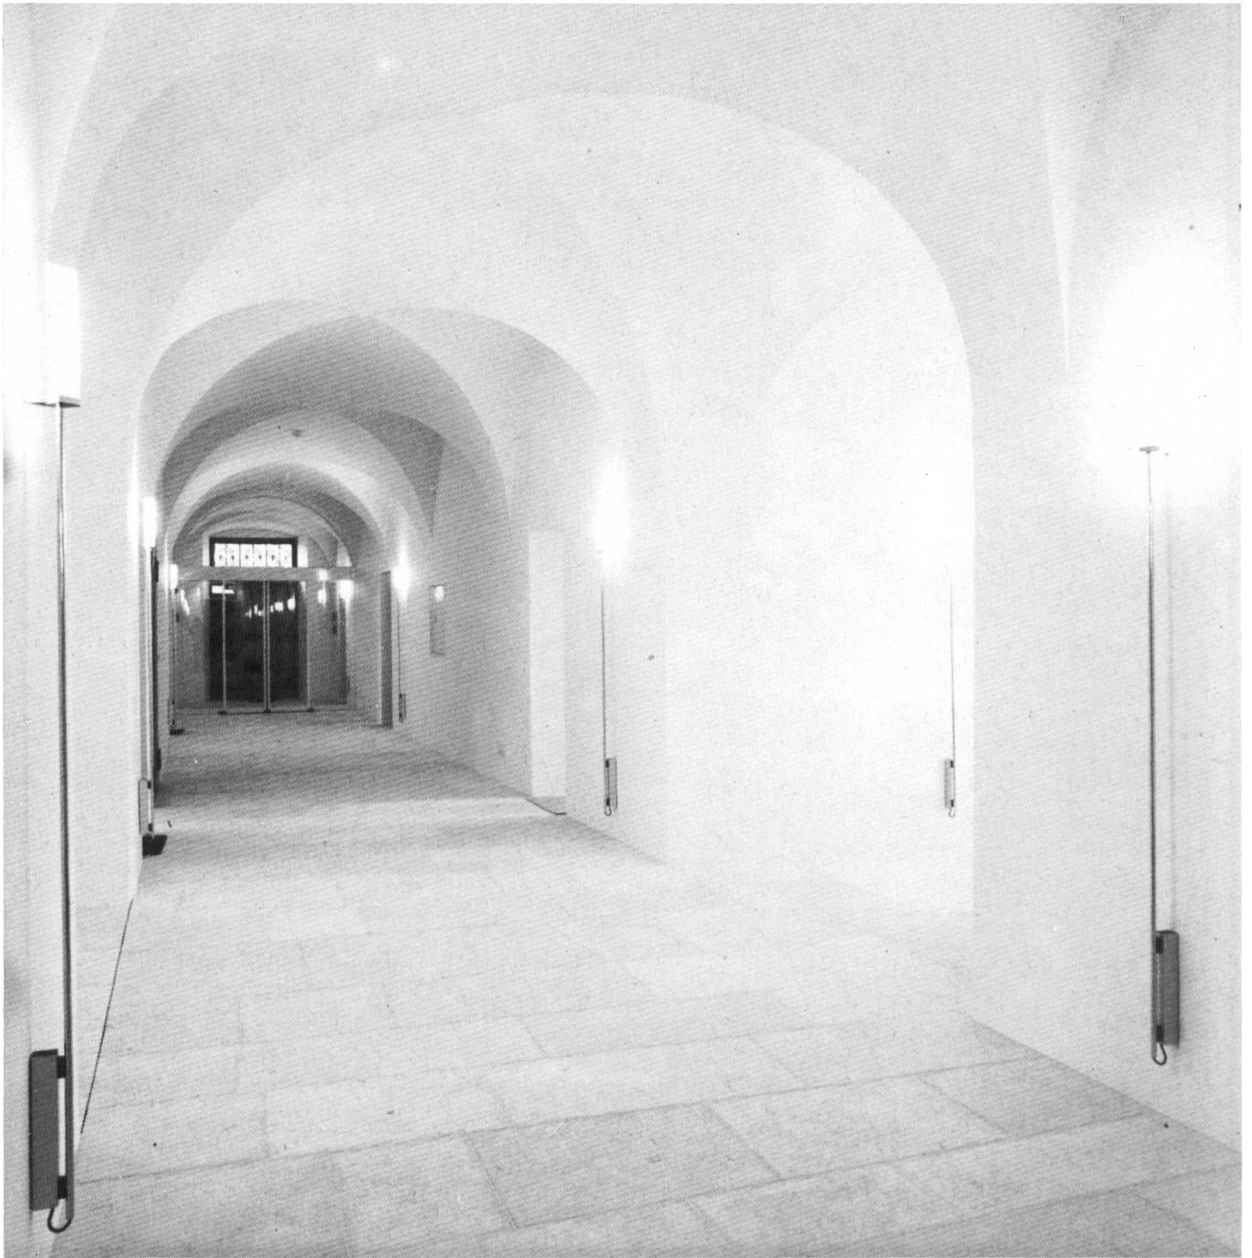
Gang im Parterre.

Im Erdgeschoss entsprechen der Speisesaal und die Cafeteria mit dem neuen Kalkputz und der freigelegten Holzdecke wieder dem Zustand des 17. Jahrhunderts. Haupt- und Quergang mit den zwei rekonstruierten Kreuzgratgewölben zeigen sich zusammen mit dem Kalksteinboden in einer angenehm freien Grösse.

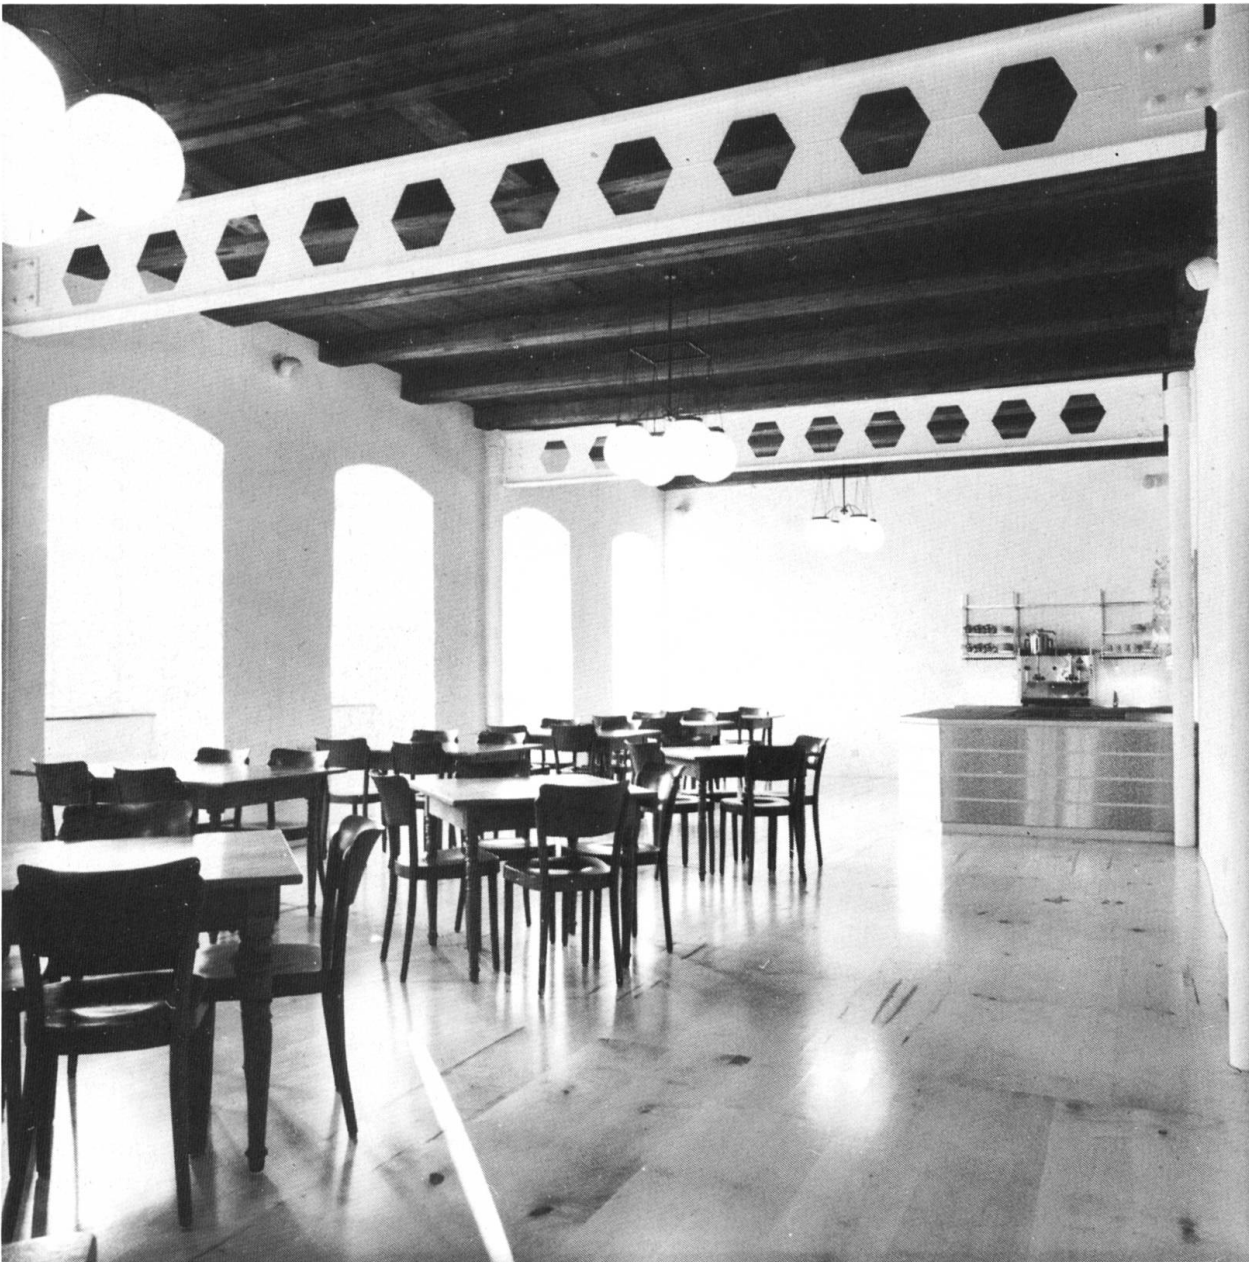
Blick in den Speisesaal.
