Kurhaus Kreuz, Mariastein, Sanierung 1991/92

Anton und Urs Eggenschwiler, dipl. Architekten ETH/SIA, Büsserach

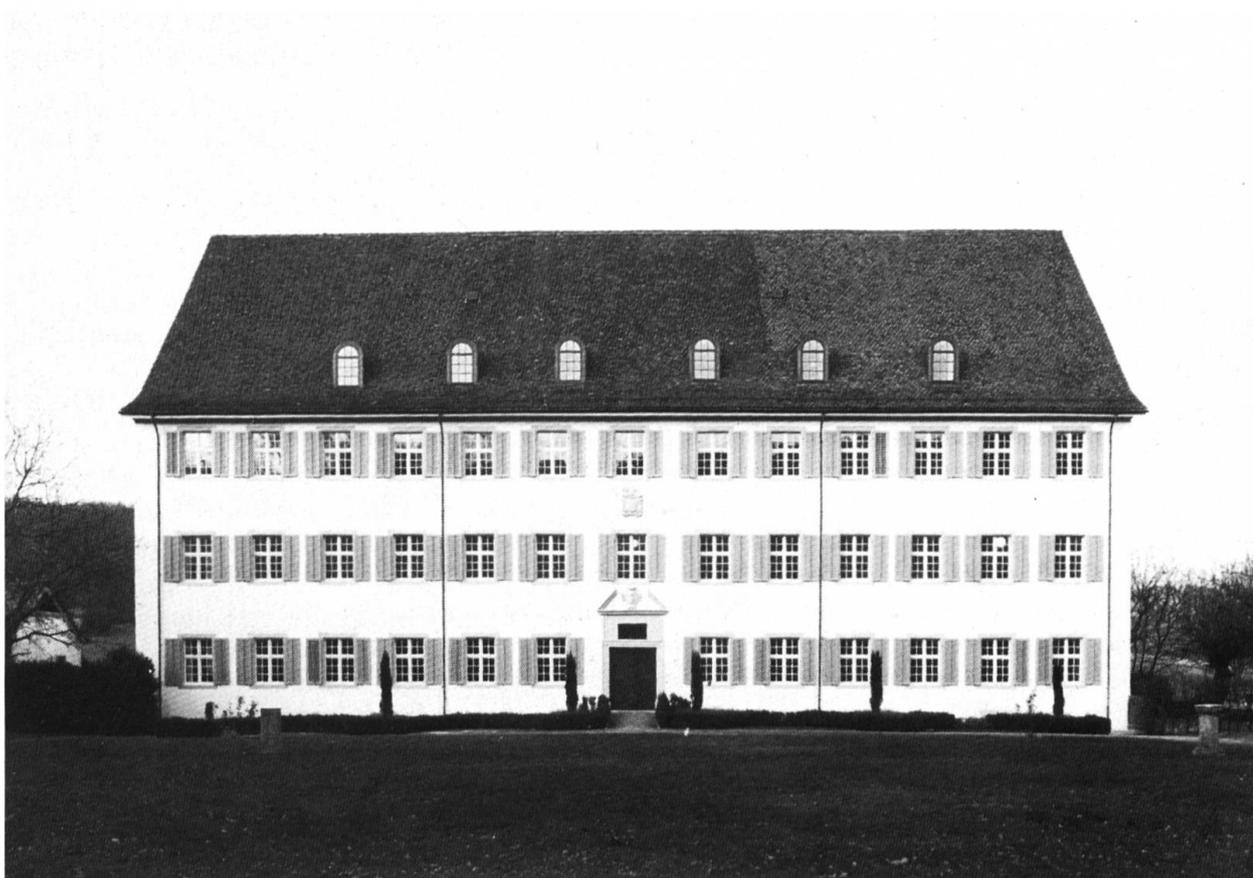
Südfassade mit den neuen Dachgauben.

Die Einbauten von 1966 im Dachstock mussten aus Gewichtsgründen mit Leichtbauwänden ersetzt werden. Die Zimmer werden neu über Dachgauben belichtet. Der Gang ist in den Zustand der Aufstockung von 1708 versetzt worden. Die Holzriegel mit den gekalkten Ausfachungen und unbehandelten

Das äussere Erscheinungsbild der Sumpfkalkfassade entspricht der ursprünglichen Struktur. Zum Schutz der Natursteine wurden die aufwendig sanierten Fenstereinfassungen mit grauer Ölfarbe gefasst.

Neue Fenster in der alten Sprossierung geben dem Bauwerk wieder ein würdiges Etikett.

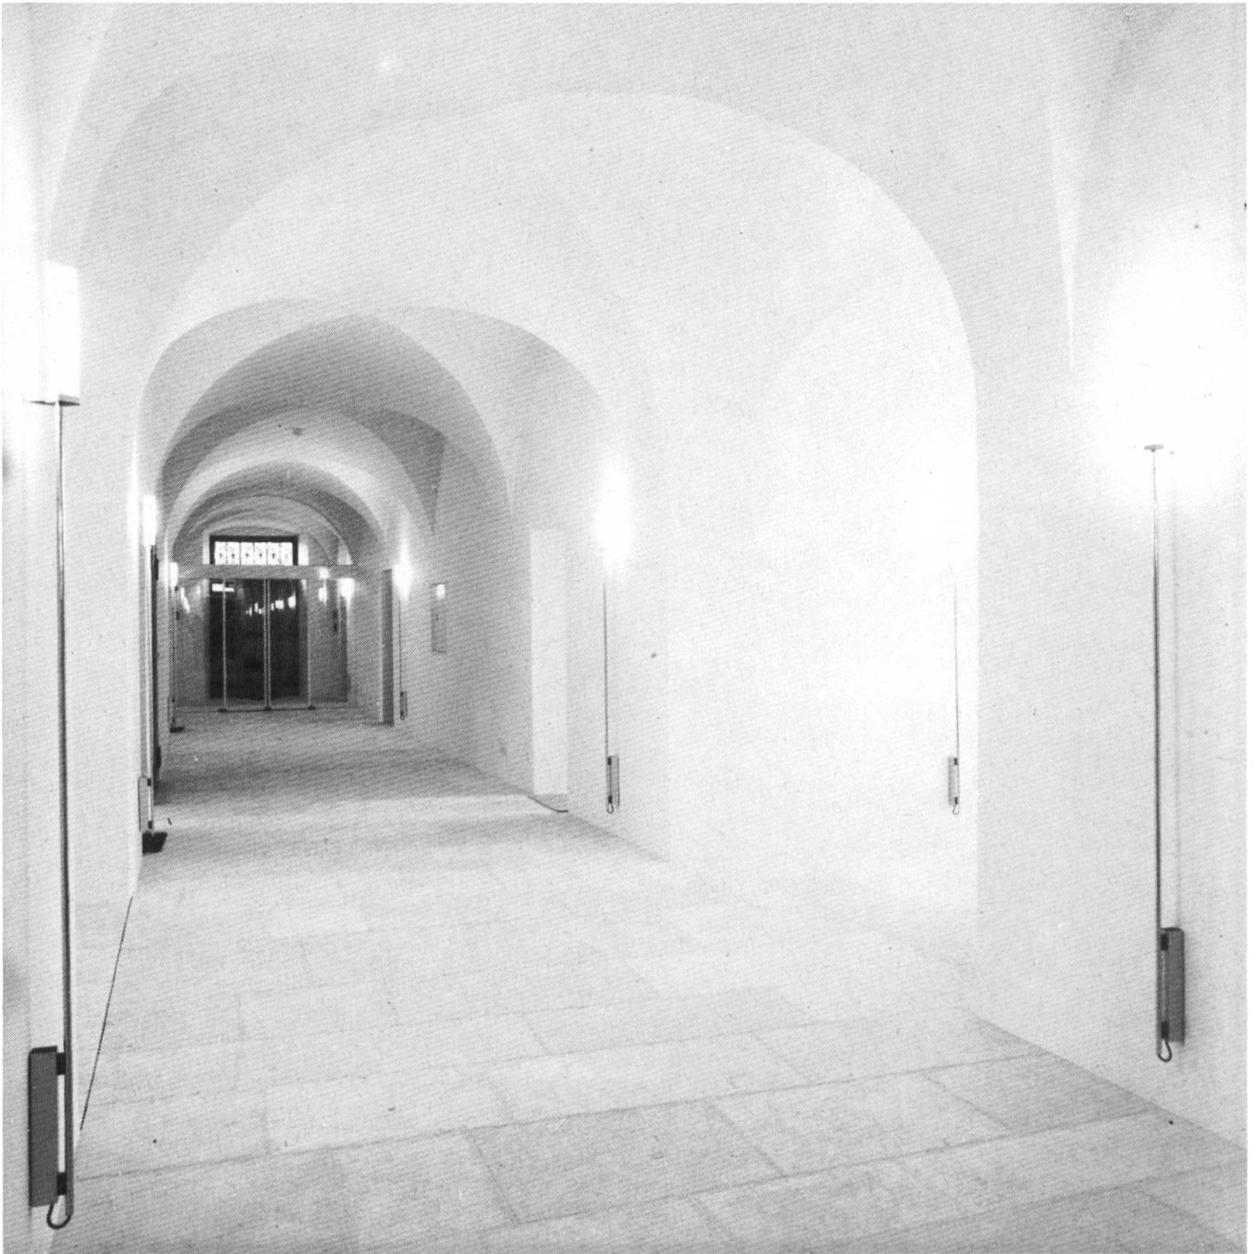
Gang im Parterre.

Im Erdgeschoss entsprechen der Speisesaal und die Cafeteria mit dem neuen Kalkputz und der freigelegten Holzdecke wieder dem Zustand des 17. Jahrhunderts. Haupt- und Quergang mit den zwei rekonstruierten Kreuzgratgewölben zeigen sich zusammen mit dem Kalksteinboden in einer angenehm freien Grösse.

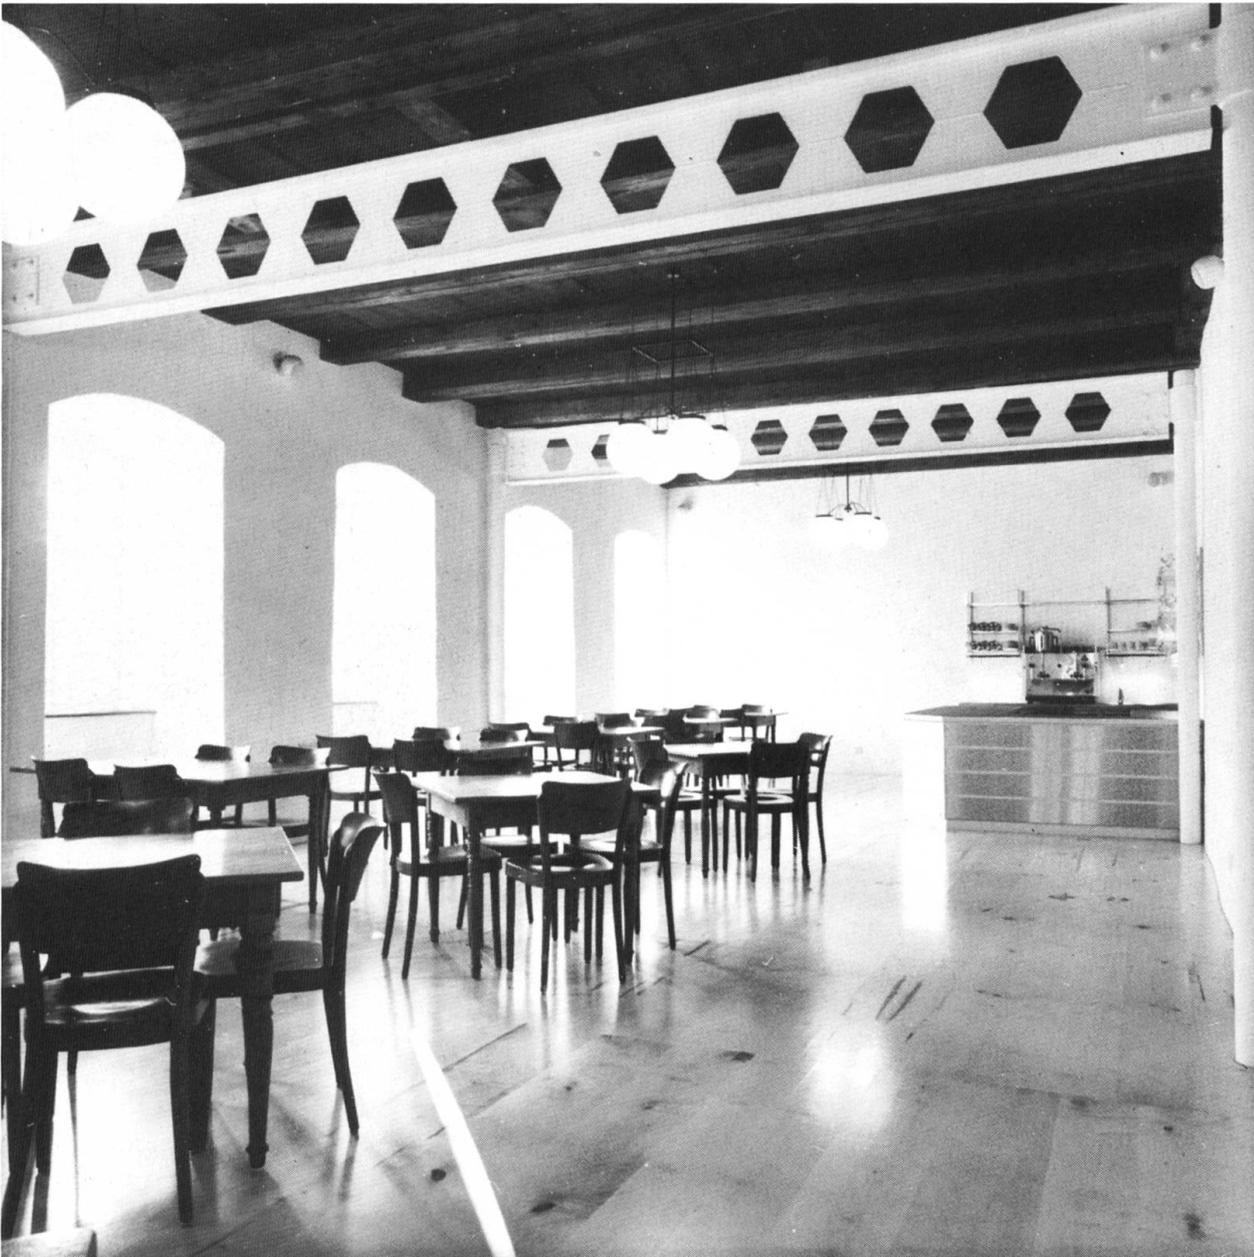
Blick in den Speisesaal.

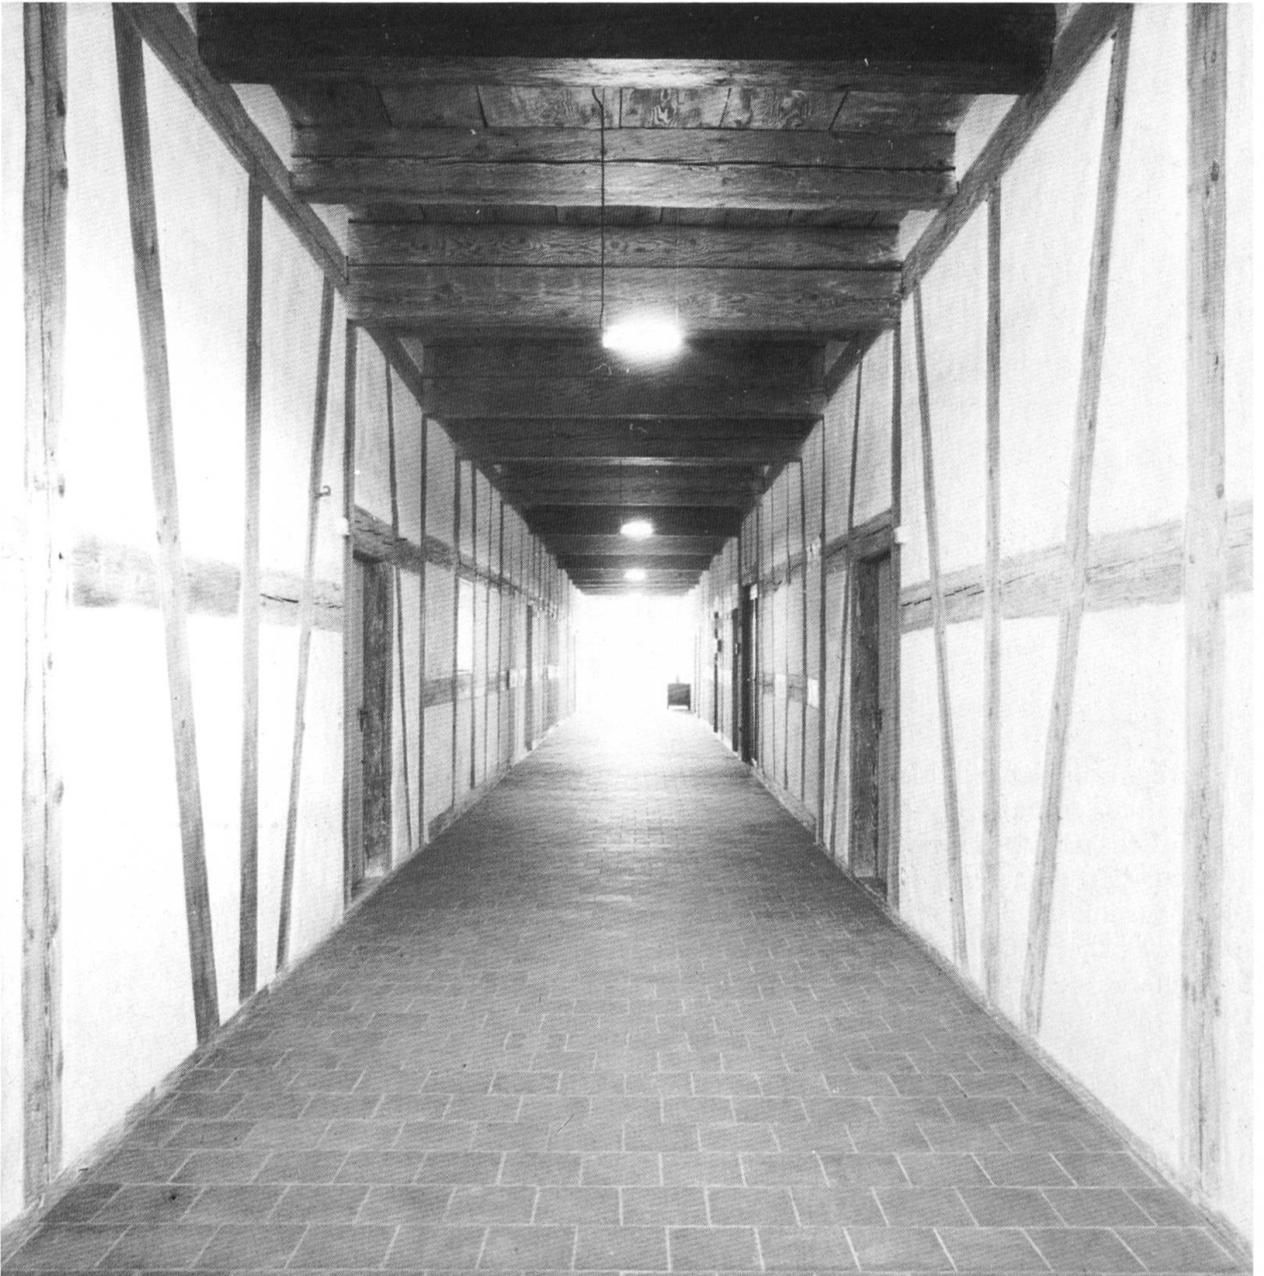
Gang im Dachgeschoss.

Brettertüren erinnern an die ehemalige Nutzung als Estrich.
