Vom Kreuzweg zur St.-Anna-Kapelle in Mariastein

Zur Geschichte, anlässlich der Restaurierung

Restaurierungsbericht

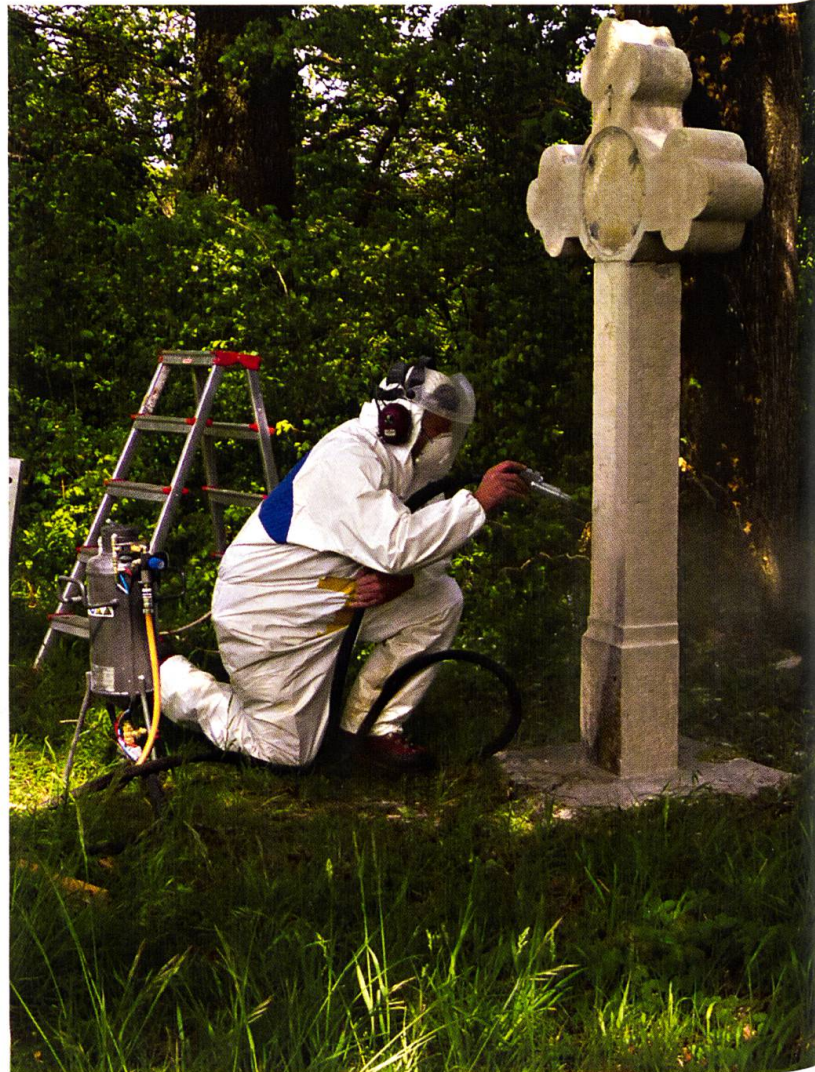
Reinigung eines Kreuzes.

Anschliessend wurden sämtliche Kreuze des Kreuzweges mit Calcit-Strahlgranulat (Körnung 90 – 200 Mikron / 2,3 bar) mittels eines Niederdruckstrahlgeräts schonend gereinigt, die losen Oberteile der Kreuze mit einem Portalkran neu versetzt.
