Stativet och Tumstocken

Un projet de logements d'urgence d'Erik Gunnar Asplund

Luca Ortelli

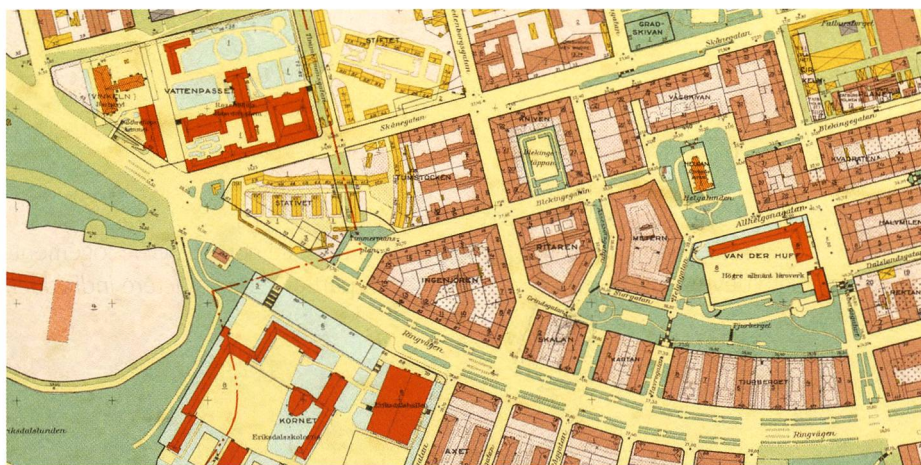
Extrait du plan de la ville de Stockholm, 1940 – le projet d'Asplund se trouve à gauche, indiqué en jaune.

Comme évoqué plus haut, lors de la construction du quartier, le secteur ne possédait pas encore la physionomie prévue par le plan d'urbanisme. Ce fait explique la nature apparemment excentrique de l'intervention d'Asplund, jusqu'à l'affirmation de son *altérité*, parfaitement perceptible dans les plans de la ville des années 1930 et 1940, dans lesquels le projet est perçu comme le reste d'une vision urbaine désormais incompréhensible.

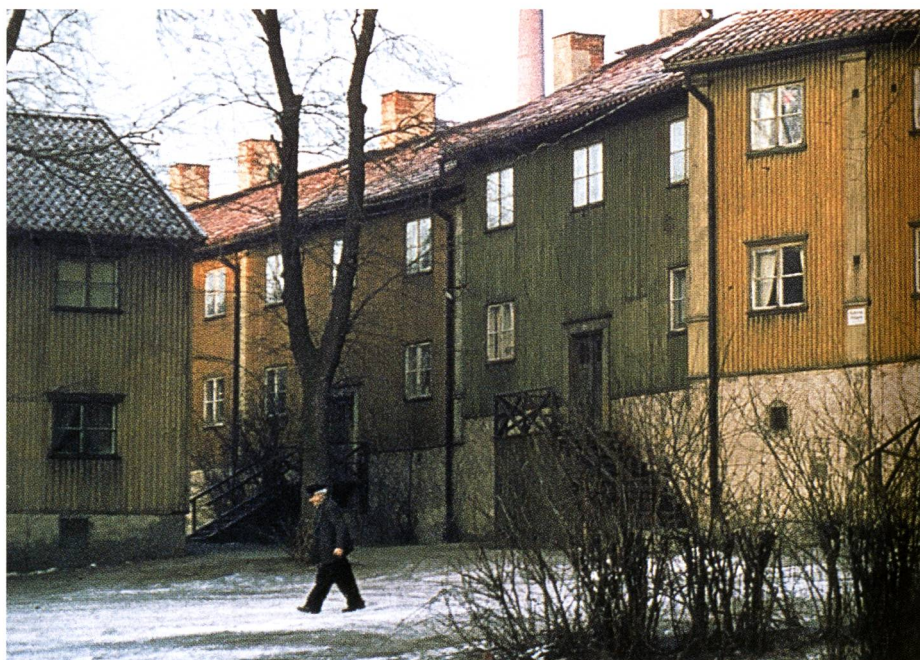
Erik Gunnar Asplund, quartier Stativet och Tumstocken, photographie de 1964.

Les photographies du quartier *Stativet och Tumstocken* nous permettent de découvrir un ensemble dont l'échelle et le caractère correspondent parfaitement à la nature et à la raison d'être du projet. Quant aux aspects «décoratifs» cités, il serait mal avisé de les considérer comme gratuits et superficiels ou comme indices de la soumission à un langage dépassé. Dans ce projet, rien n'est subi. Asplund assume avec aplomb, et maîtrise avec sûreté l'expression la plus propice à attribuer à l'ensemble le caractère le plus adéquat, nourri par sa considération humaine pour le destin des futurs habitants. Une telle démarche pourrait facilement prêter le flanc aux critiques les plus diverses, allant de l'excès de sentimentalisme à l'éloignement du «bon chemin» de la modernité. Si ce type de critiques est compréhensible dans le contexte historique qui les a émises, il est difficile de saisir la raison de l'attention si limitée que portent à ce projet les études les plus récentes.
