**Zeitschrift:** Mitteilungen des historischen Vereins des Kantons Schwyz  
**Herausgeber:** Historischer Verein des Kantons Schwyz  
**Band:** 81 (1989)

**Artikel:** Archäologische Untersuchungen am Beinhaus in Morschach  
**Autor:** Descœudres, Georges / Bacher, René  
**DOI:** <https://doi.org/10.5169/seals-166214>

# Archäologische Untersuchungen am Beinhaus in Morschach

von Georges Descœudres und René Bacher

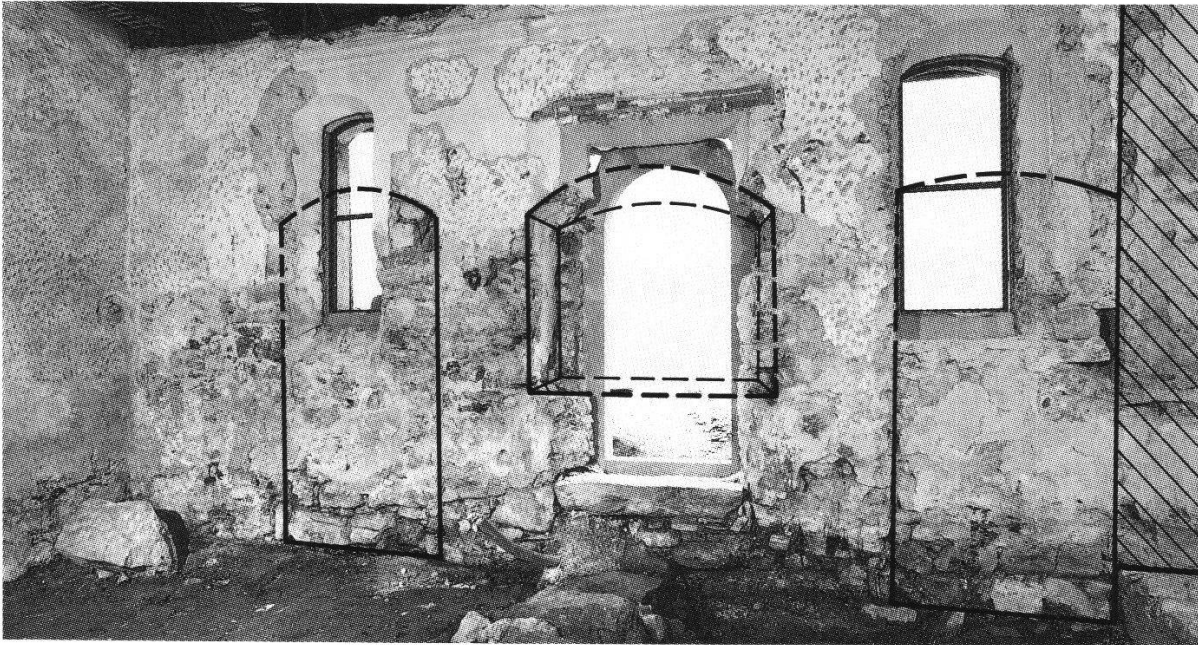
*Abbildung 4* Nordwand des Schiffes zur Zeit der archäologischen Untersuchungen. Eingezeichnet sind die festgestellten Baufugen (ausgezogene Linien) der beiden Eingänge und des Seelfensters. Die gestrichelten Linien sind ergänzende Rekonstruktionen. Rechts im Bild (schraffiert) der vermauerte Ausriß der nördlichen Chorschulterwand (Foto Fibbi-Aeppli).

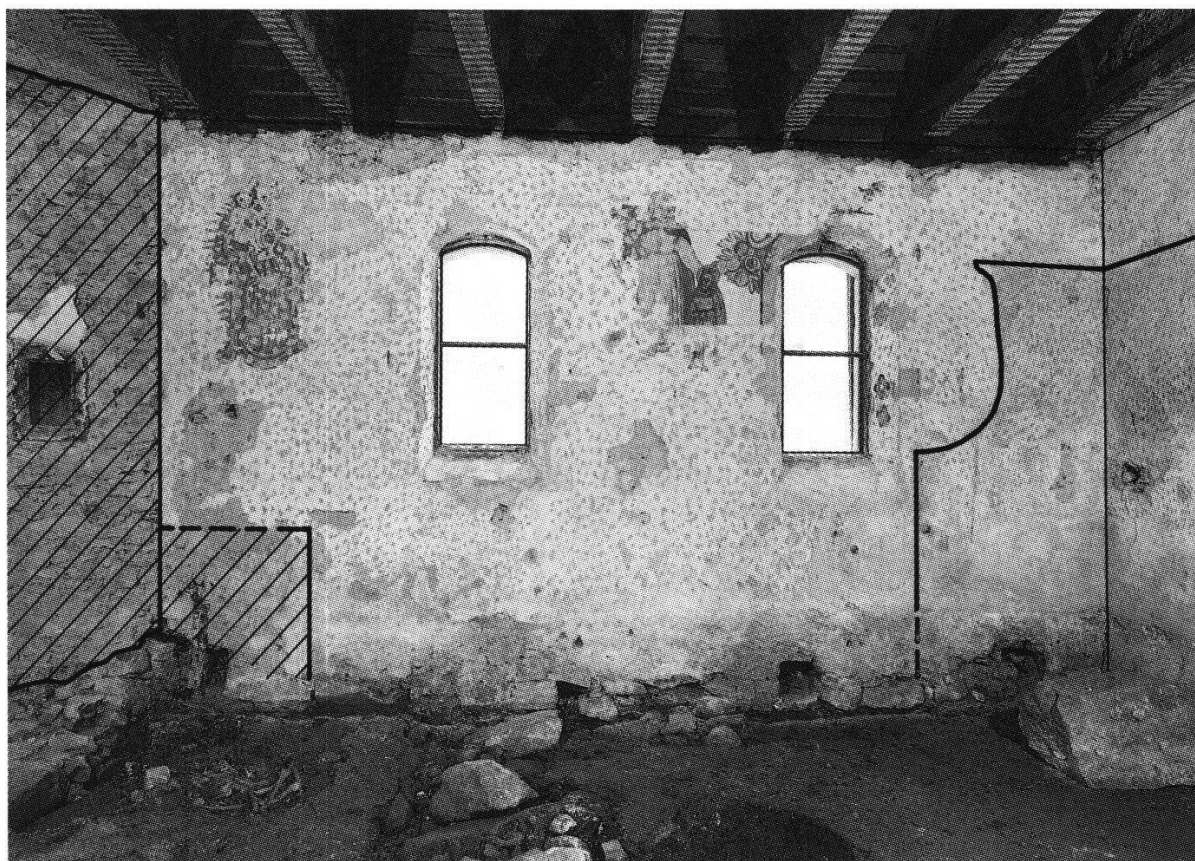
*Abbildung 6* Südwand des Schiffes zur Zeit der archäologischen Untersuchungen. Links im Bild sind (schraffiert) der vermauerte Ausriß der südlichen Chorschulterwand und daran angrenzend die aufgrund von Verschmutzungen faßbare Form des ehemaligen Nebenaltars zu erkennen. Die Mauertlöcher im untern Teil der Wand sind 1828 zur Belüftung des Hohlraumes unter dem Fußboden angelegt worden (Foto Fibbi-Aeppli).

Bauliche Reste des bei der Weihe von 1557 erwähnten Nebenaltars haben sich keine erhalten. Auf dem Verputz der Südwand (Abb. 6) waren jedoch Verschmutzungen zu beobachten, welche einen gegen die Triumphbogenwand gesetzten Altarstipes von 0.90 m Tiefe definieren. Ob es sich dabei um Spuren des ursprünglichen oder eines nachträglich erneuerten Nebenaltars handelte, ist ungewiß, doch dürfte der Standort in beiden Fällen der gleiche gewesen sein, wie dies durch die asymmetrische Anlage der Triumphbogenwand nahegelegt und durch die Jahrzeitstiftung von 1561 an den Altar «auf der rechten Seite» bestätigt wird.

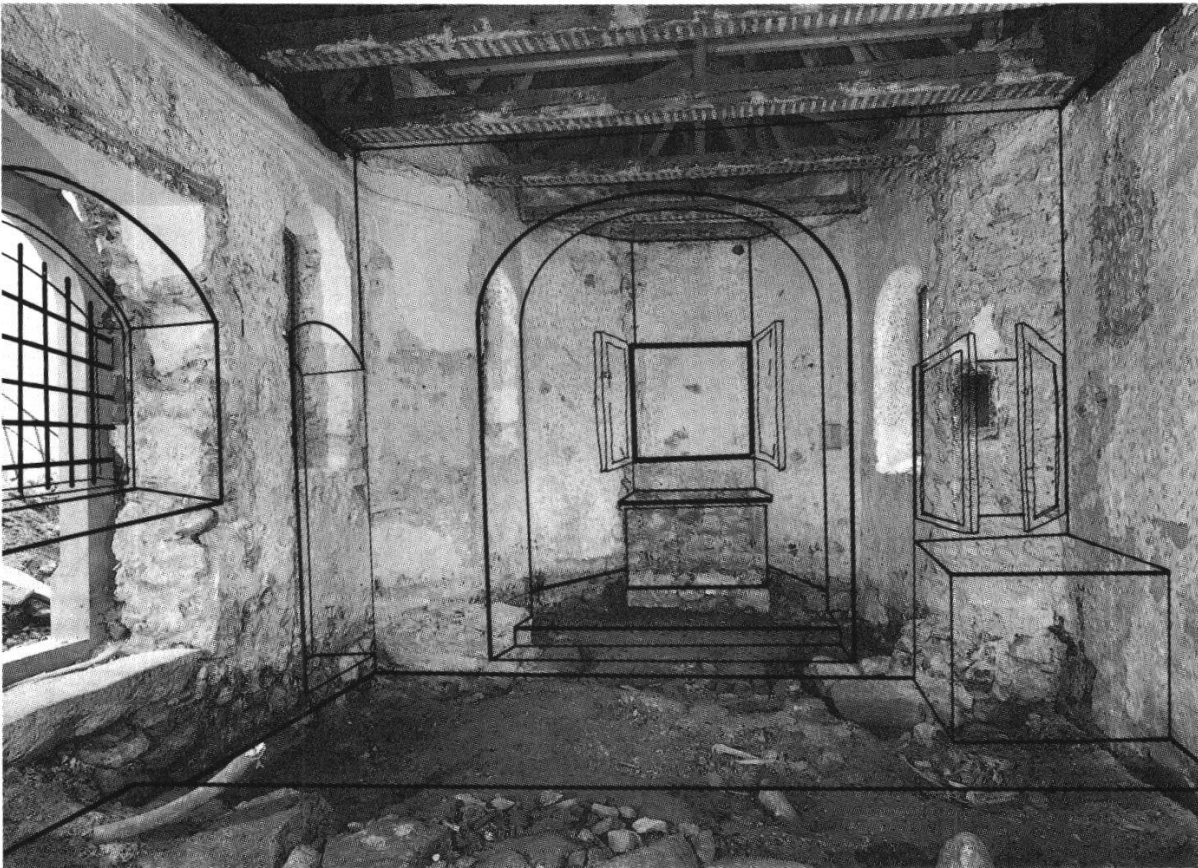
Abbildung 9 Ostteil des Schiffes und Chor des Beinhauses zur Zeit der archäologischen Untersuchungen. Als Rekonstruktion eingezeichnet sind die ursprünglichen Bauteile sowie die Altäre (Foto Fibbi-Aeppli).
