Denkmalpflege im Kanton Schwyz 2020

Monika Twerenbold

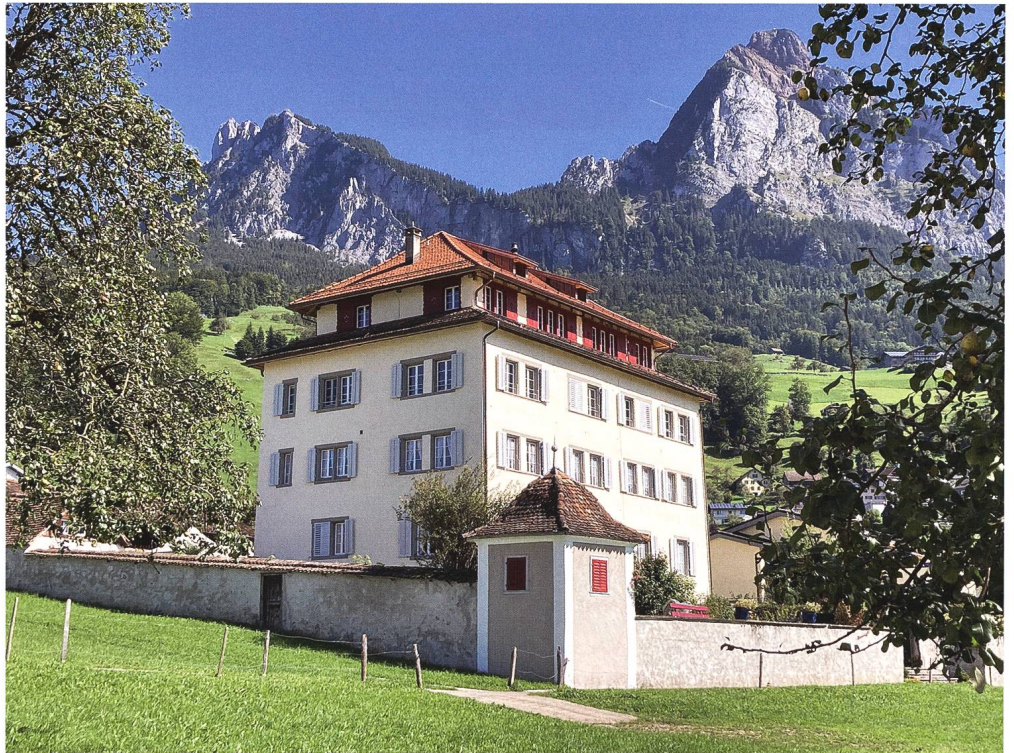
Abb. 1: Schwyz, Haus Ceberg im Feldli, Ansicht von Südwesten, mit Hauptfassade (besonnt).

Die Denkmalpflege wurde frühzeitig in die Planung der umfassenden Fassaden- und Dachrestaurierung involviert. In einem ersten Schritt erfolgte eine Beurteilung der bestehenden Fassaden und deren Altbeschichtung mit baustellenüblichen Tests. Danach wurden die Fassaden gründlich

gereinigt, von Algen und Pilzbefall befreit und auf Putzfehl- und Hohlstellen überprüft. Entsprechende Fehlstellen und Risse wurden mit einer kalkgebundenen Masse verfüllt. Die Schlussbeschichtung erfolgte mit einer mineralischen Fassadenfarbe. Auch das Holzwerk musste für einen neuen tragfähigen Anstrich vorbereitet werden. Die Holzschlagläden ausgenommen, wurden sämtliche Holzoberflächen geschliffen und mit Ölfarbe neu gefasst.

Das Farbkonzept wurde auf Wunsch der Bauherrschaft aufgefrischt und in der Farbgebung dem Unteren Feldli angeglichen. So erscheint das Haus Ceberg in einem neuen leicht ockerfarbenen Kleid, während das Holzwerk oxsenblutrot gestrichen wurde. Im Dachgeschoss mussten einige wenige morsche Balken durch neue Holzbalken ersetzt werden. Das Dach wurde abgedeckt, das umlaufende untere Dach mit alten Biberschwanzziegeln und das obere Dach mit neuen naturroten Biberschwanzziegeln gedeckt.

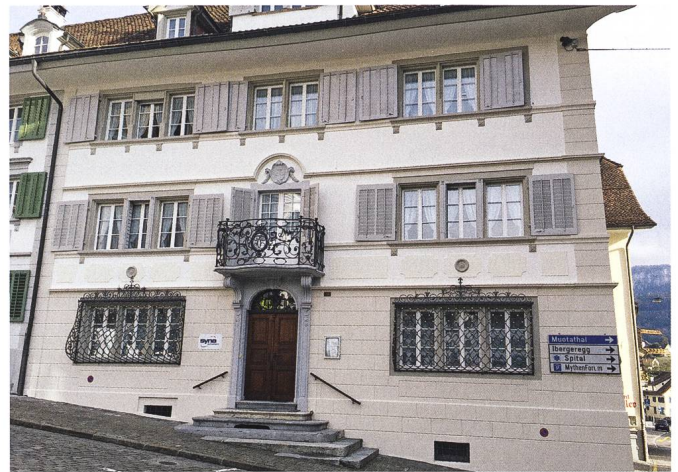
Abb. 2: Schwyz, Haus Hauptplatz 11: Hauptfassade, Ansicht von Westen.

Die Fassaden des herrschaftlichen Hauses am Hauptplatz 11 in Schwyz wurden vor rund 50 Jahren restauriert. Die Bauherrschaft wünschte sich eine erneute Auffrischung und Instandstellung. In einem ersten Schritt reinigte man die Unterdachansichten wie auch die verputzten Fassadenflächen. Danach wurden Risse und Salzausbildungen vorbehandelt und geflickt. Sämtliches Holzwerk wurde mit Laugenwasser gereinigt, angeschliffen und mit Ölfarbe neu gemalt. Die Farbenfassung orientierte sich am bestehenden Farbenkleid. Nebst den Fassadenflächen und dem

Holzwerk mussten auch die Natursteinbauteile an den Fassaden restauriert und neu verfestigt werden. Partiiell wurden einzelne Natursteinteile mit neuem Sandsteinmörtel ergänzt oder durch neuen Sandstein ersetzt. Auf Wunsch der Bauherrschaft und im Sinn der Denkmalpflege wurde auf einen deckenden Anstrich des Natursteins verzichtet.

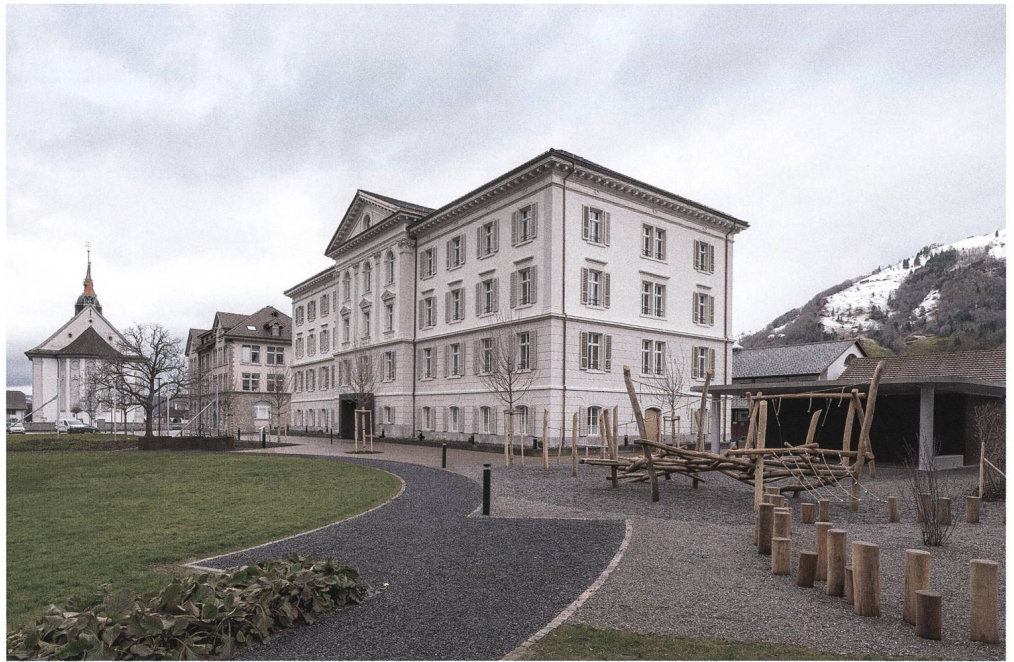
Abb. 3: Arth, Altersheim und Kindergarten Hofmatt: Hauptfassade, Ansicht von Süden.

und zur Schulanlage Hofmatt/Zwygarten. Es handelt sich um einen viergeschossigen stattlichen Bau im Stil des Spätklassizismus mit dreiaxsigem leicht erhöhtem Mittelbau, an den die je vierachsigen Seitenflügel anschliessen. Der Sockelbereich geht über zwei Geschosse und besticht durch eine rustizierte Gestaltung aus Sandstein. Die untersten etwas kleineren Fenster weisen einen rundbogigen Abschluss auf, während die darüber folgenden Fensterreihen gleichmässig die Fassaden gliedern. Der mit einem glatten Putz gestaltete zweigeschossige Oberbau wird seitlich von einfachen Lisenen abgeschlossen. Der Mittelrisalit ist über dem Sockelgeschoss reicher gestaltet; so gliedern korinthische Säulen die hohen Fensteröffnungen, und ein prächtiges Tympanon mit einem zentralen Rundfenster bildet den oberen Abschluss. Der Bau wird von einem mächtigen Walmdach abgeschlossen.

Die denkmalpflegerische Begleitung konzentrierte sich auf die Restaurierung der Fassaden. Auf den ursprünglich geplanten Ersatz der Putzschicht wurde nach sorgfältiger Abwägung verzichtet. Die Restaurierungsarbeiten konzentrierten sich auf einige partielle Reparaturen und einen Neuanstrich mit mineralischen Farben in verschiedenen Farbtönen.

Das ursprüngliche Ziel war eine Annäherung an die farbliche Fassung des 19. Jahrhunderts. Leider konnten keine historischen Farben durch Sondierungen freigelegt werden. Man einigte sich auf ein warmes, frisches und in sich stimmiges Farbkonzept. Das ganze Haus wurde mit neuen Holzfenstern mit typischer Sprossenunterteilung versehen. Mit dem Ausdämmen des Dachgeschossbodens und den neuen Fenstern konnte die Gebäudehülle energetisch ertüchtigt beziehungsweise saniert werden. Mit der Erneuerung der südwestlichen Parkanlage wurde auch die Umgebung aufgewertet und für Jung und Alt zugänglich gemacht.

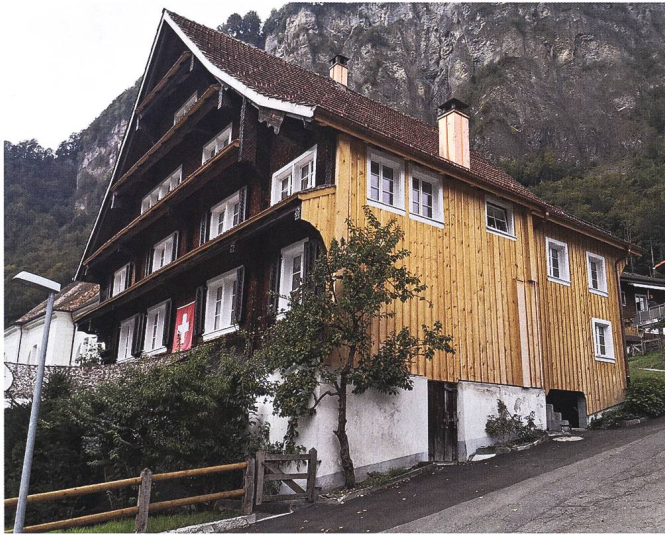
Abb. 4: Muotathal, Wohnhaus Wil 41: Seitenfassade mit Neuverschalung, Ansicht von Südosten.

Die neue Eigentümerschaft wünschte sich eine sanfte Restaurierung der Aussenhülle, einen Ersatz der Fenster und eine Aufwertung der Umgebung. Die Denkmalpflege wurde rechtzeitig in die geplanten baulichen Massnahmen involviert. Der Ersatz der Fenster als prägende Elemente des äusseren Erscheinungsbildes des Holzhauses musste detailliert besprochen werden. Für die Denkmalpflege war es wichtig, dass die neuen Holzfenster den gestalterischen Qualitäten des historischen Vorbildes entsprachen. So hatten die Fenster filigrane Mittelstege, grundsätzlich

feine Profilierungen, Schlagleisten und rahmenbündige Aussensprossen aufzuweisen.

Nebst dem Fensterersatz waren auch eine Dachsanierung und der Ersatz der seitlichen Laubenverschalung geplant. Auf eine neue Dacheindeckung konnte aufgrund der bestehenden, zum grossen Teil intakten Ziegelbedeckung verzichtet werden. Nur kleinere Reparaturarbeiten am Dach waren notwendig. Etwas aufwändiger gestaltete sich der Ersatz der seitlichen Holzschalung. Diese wurde gemäss bisheriger Verkleidung wieder mit einer rohen Deckleistschalung ausgeführt. Die Umgebung wurde im Bereich des Hauptzugangs überarbeitet und auf Wunsch der Bauherrschaft leicht ausgegnet.
