Ausgrabungen und Konservierungen

Burgruine Alt-Landenberg bei Bauma ZH

Freilegung und Sicherungsarbeiten 1958/59

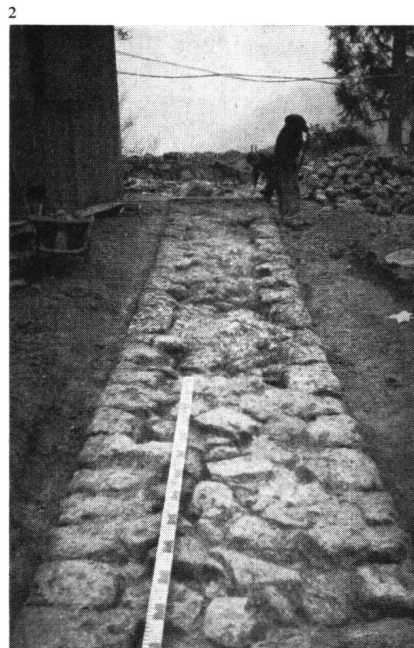
Bild 2 Quermauer zwischen Raum B und C
Außen gehauene Tuffsteine
Innen Sandsteinbrocken

Der schmale Raum B muß auf Grund einer Mauerfuge wenig später angebaut worden sein, da auch in der Quermauer, in welcher sich der Sodbrunnen befindet, zwischen der äußeren Tuffsteinschicht überall Reste von angebrannten Sandsteinen sich vorfinden.
