Artikel: Löwenburg BE : Ausgrabungen 1963

Löwenburg BE *Ausgrabungen 1963*

**RUINE LÖWENBURG GDE. PLEIGNE KT. BERN
NACH DEN AUSGRABUNGEN IM SOMMER 1963**

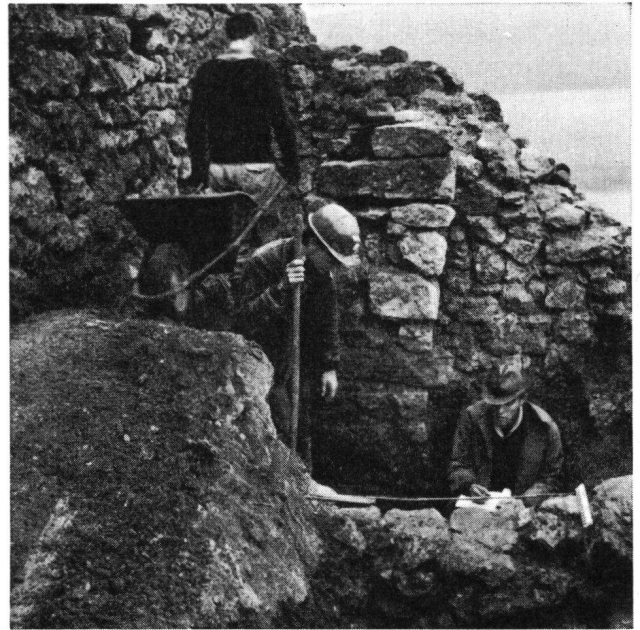
Ausgrabung des Zwingers Z1.

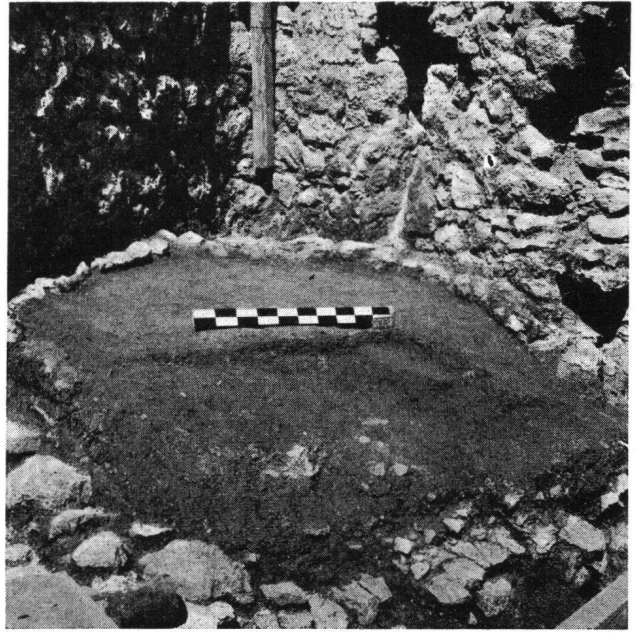
Backofen von S, man beachte unter dem rechten Ende der Meßlatte die Reste des älteren Ofens.

Die einschneidendsten baulichen Veränderungen aber erfuhr der Wohnturm selbst, vor allem in der Westpartie. Ein großes Mauerstück wurde niedergelegt, und in der Bresche errichtete man aus gewaltigen Malmkalkblöcken in lagerhaftem Verband einen runden Bergfried von über drei Metern Mauerstärke. Die dadurch zerstörte Westfassade des Wohnturms wurde um rund 12 m nach Osten zurückversetzt, indem man eine 2 m mächtige Quermauer errichtete. Dadurch gewann man im westlichen Teil des ursprünglichen Wohnturms einen ungefähr dreieckigen Hof (M). In dessen SW-Ecke erbaute man eine Zisterne von vorläufig unbekannter Bauart. Diese wurde durch das Regenwasser der Dächer des Bergfriedes und vor allem des großen Wohntraktes W gespiesen. In dem spitzen Winkel der NE-Ecke erbaute man auf einem massiven Trockenmauerfundament einen großen Backofen von ovaler Form. Dies ist nunmehr der vierte mittelalterliche Backofen in der Schweiz, der bei einer Burgengrabung zutage gefördert worden ist. Auch er besteht, wie seine Artgenossen von Grenchen (SO), Englisberg (FR) und Nieder-Realta (GR) aus rotem Lehm und Steinen. Beim Löwenburger Ofen ist jedoch besonders erwähnenswert, daß er einmal zerstört worden ist, worauf man auf den Trümmern des ersten einen zweiten Ofen baute, dessen Bodenfläche rund zehn Zentimeter höher als diejenige des alten lag. Als Rauchabzug diente vermutlich eine unmittelbar über dem Backofen gelegene Scharte, die beim Einbau der späteren Westfassade des Wohnbaues halb zugemauert worden war und deshalb ihre ursprüngliche Funktion ohnehin nicht mehr erfüllen konnte. Der Löwenburger Backofen dürfte noch im 13. Jahrhundert erbaut worden sein.
