Artikel: Wartburg AG : zweite Etappe, Sommer 1966

Wartburg AG

Zweite Etappe, Sommer 1966

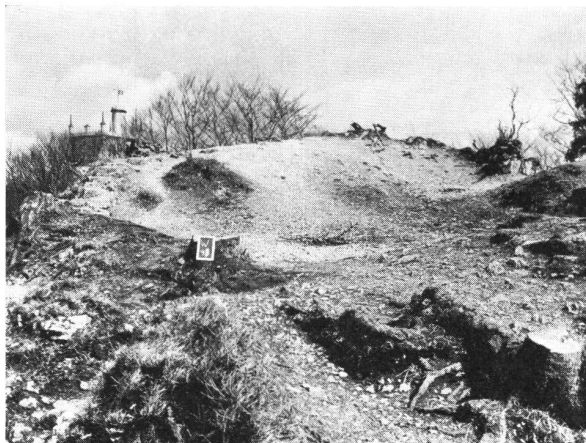
Wartburg, Wohnturm von Süden vor der Ausgrabung. Ein Vergleich mit dem Titelbild läßt die immense Arbeit dieser Ausgrabung erkennen.

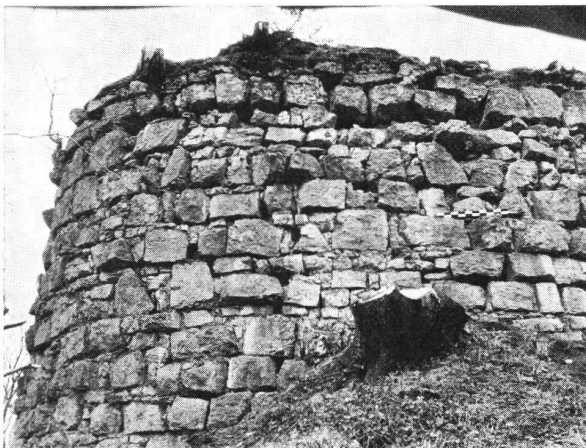
Wartburg, Wohnturm von Norden.

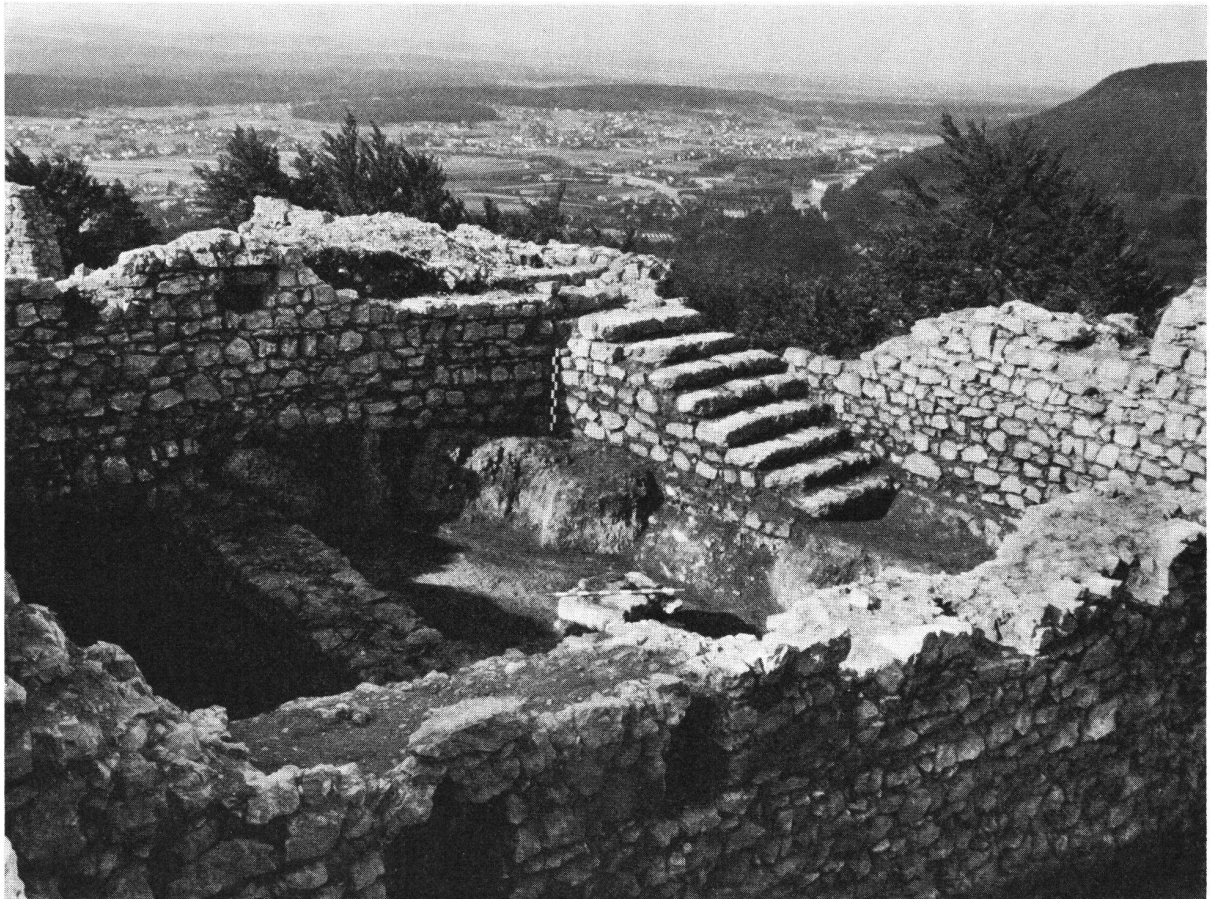
Wartburg, Südteil des Wohnturmes von Nordosten mit Keller treppe.

Der Turmeingang befand sich in der SW-Ecke der Anlage auf der Höhe des ersten Stockwerkes. Von diesem Eingang aus führte eine schön gemauerte Treppe in die Kellerräume hinunter. Der ganze Trakt T war durch eine von Westen nach Osten streichende, massive Mauer in eine südliche und eine nördliche Hälfte unterteilt. Durch die Quermauer hindurch führte eine ebenerdige Türe in den etwas tiefer gelege-

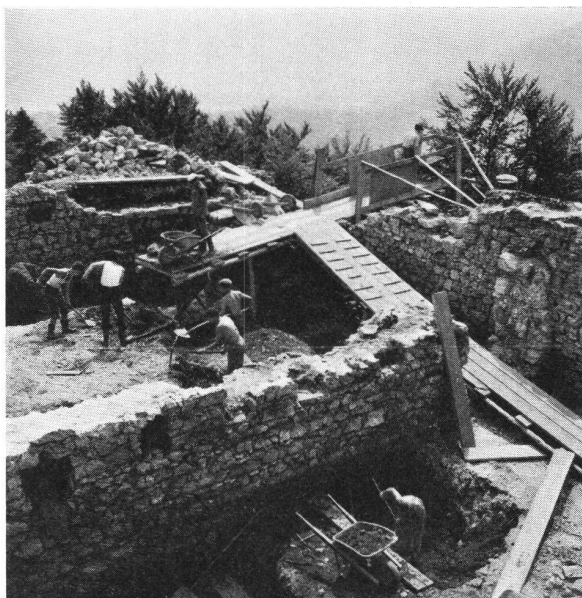
Wartburg, Aushub der Schuttmassen.

stets wieder verschoben und tiefer gelegt werden. Und immer war nur völlig fundleerer Mauerschutt, durchsetzt mit lästigem Wurzelwerk, vorhanden. Je tiefer wir vorstießen, desto mühsamer wurde die Arbeit, da der gesamte Aushub um mehrere Meter gehoben und über die Mauerkrone hinausbefördert werden mußte. Gute Bruchsteine deponierten wir in der vorläufig nicht benutzten Zone H, um für die Konservierungsarbeiten genügend Steinmaterial zur Hand zu haben. Der unbrauchbare große Rest des Aushubes wurde von einer Gerüstkanzel aus weit in die westliche Schutthalde hinunter befördert, nachdem wir uns bereits im Frühling von deren archäologischen Wertlosigkeit überzeugt hatten.
