**Artikel:** Schloss Sargans SG

**Autor:** Schneider, Hugo

## Schloß Sargans SG

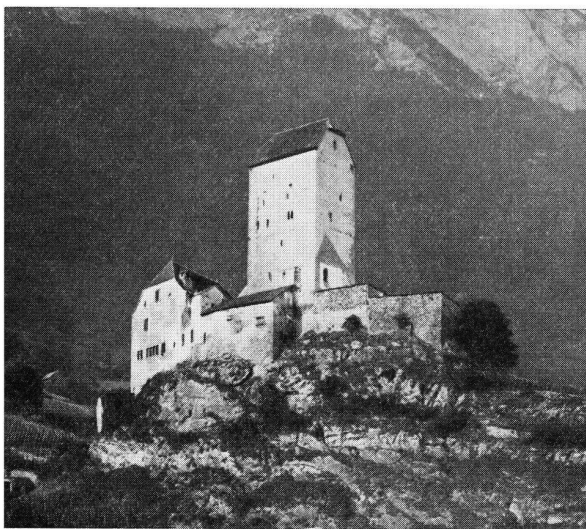
Schloß Sargans. Ansicht von Südosten.

Der seinerzeit neu aufgezugene Verputz ist deshalb jetzt wiederum abgeschlagen worden. Dabei kamen am Bergfried (ob es sich um einen Bergfried oder einen Wohnturm handelt, bedarf noch der genauen Abklärung) ansehnliche Teile eines gelblichen Fugenstrichverputzes aus hochmittelalterlicher Zeit zum Vorschein. Besonders zu erwähnen ist dabei die Belegung der Fugen mit roter Farbe, wobei dort, wo zufällig die «Chelle» den Fugenstrich nicht markierte, der geschickte Handwerker die Fuge mit dem Farbpinsel in eleganter Linienführung aus freier Hand weiterzog.

Durch die Wegnahme des modernen Verputzes kam indessen auch die saubere Mauerung in Tuffquadern an der unteren Hälfte des Turmes zum Vorschein, und

es wurde deshalb die Frage gestellt, ob in Zukunft diese fein gefügten Quadermauern sichtbar gelassen werden sollten. Grundsätzlich ist dazu folgendes zu sagen: Entgegen der landläufigen Ansicht, unsere Burgen seien nicht verputzt, das heißt, das rohe Mauergefüge sei sichtbar gewesen, weiß man seit mehreren Jahren, und zwar gesichert durch die sorgfältigen archäologischen

Des weiteren ist jetzt der leider später zugemauerte Zinnenkranz wieder eindeutig zu erkennen. Im Füllmaterial soll eine Phase ausgespart werden, damit auch auf größere Distanz Form und Verteilung der Scharten sichtbar sind. Ähnlich verhält es sich bei den Löchern, welche einst zur Aufnahme der Tragbalken für den Wehrgang oder als Gerüst Sicherungen dienten. – Eine genaue Bauanalyse ist noch nicht durchgeführt. Sie wird noch manche Erkenntnis ergeben.

Der Palas stammt aus einer jüngeren Epoche. Dies geht allein schon aus dem gegenüber dem Turm völlig anders gefärbten und anders zusammengesetzten Mörtel hervor. Die Wappen der in Sargans regierenden Orte, einst als breites Band am Palas aufgemalt, sind bei der letzten Renovation mit einem dicken Mörtel überdeckt und neu aufgespritzt worden. Es wird versucht, die Spuren der ursprünglichen Malerei so weit als möglich zu erhalten und die entsprechenden Ergänzungen anzubringen.

Auf der Vorderseite des Palas ragen zwei Aborterker in halber Höhe aus dem Mauerwerk. Sie sind von Barbakanen unterstützt. Durch das Abschlagen des Verputzes konnte festgestellt werden, daß diese Stützmauern in jüngster Zeit unterstellt worden sind, so daß die Erker ursprünglich frei auf behauenen Doppelkragsteinen aufgesetzt waren.
