Artikel: Ausgrabungen in Altrohr bei Kloten ZH : vorläufiger Bericht

Autor: Schneider, Hugo

Ausgrabungen in Altrohr bei Kloten ZH

(Vorläufiger Bericht)

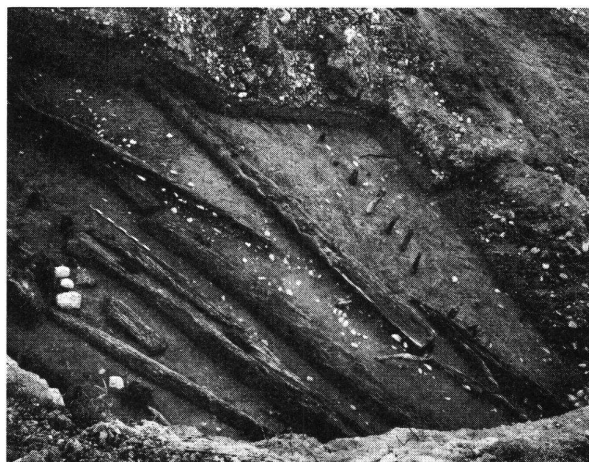
Altrohr ZH Burgstelle. Lagen sekundär verwendeter Balken und Pfähle außerhalb der südlichen Ringmauer.

Es steht heute fest, daß die Anlage in einer Schlinge des alten Glattlaufes drin lag, was auch zum Namen Weihereschloß geführt haben mag. Mit dem Glattwasser scheinen die Bewohner in stetem Kampf gestanden zu haben. Offenbar errichtete man aus Holz und mit großen Steinen Verdämmungen vor der Ringmauer, um diese vor Unterspülungen zu schützen. Vertikal und horizontal rammte und legte man Pfähle und Holzbalken. Südlich der Ringmauer wurde eine größere Fläche freigelegt, wobei schwere Balken, mehr oder weniger parallel gelagert, zutage traten. Sie wiesen zum Teil ausgehauene Löcher auf, was auf sekun-

däre Verwendung hinweisen mag. Die Zweckbestimmung ist bis jetzt noch nicht eindeutig geklärt.

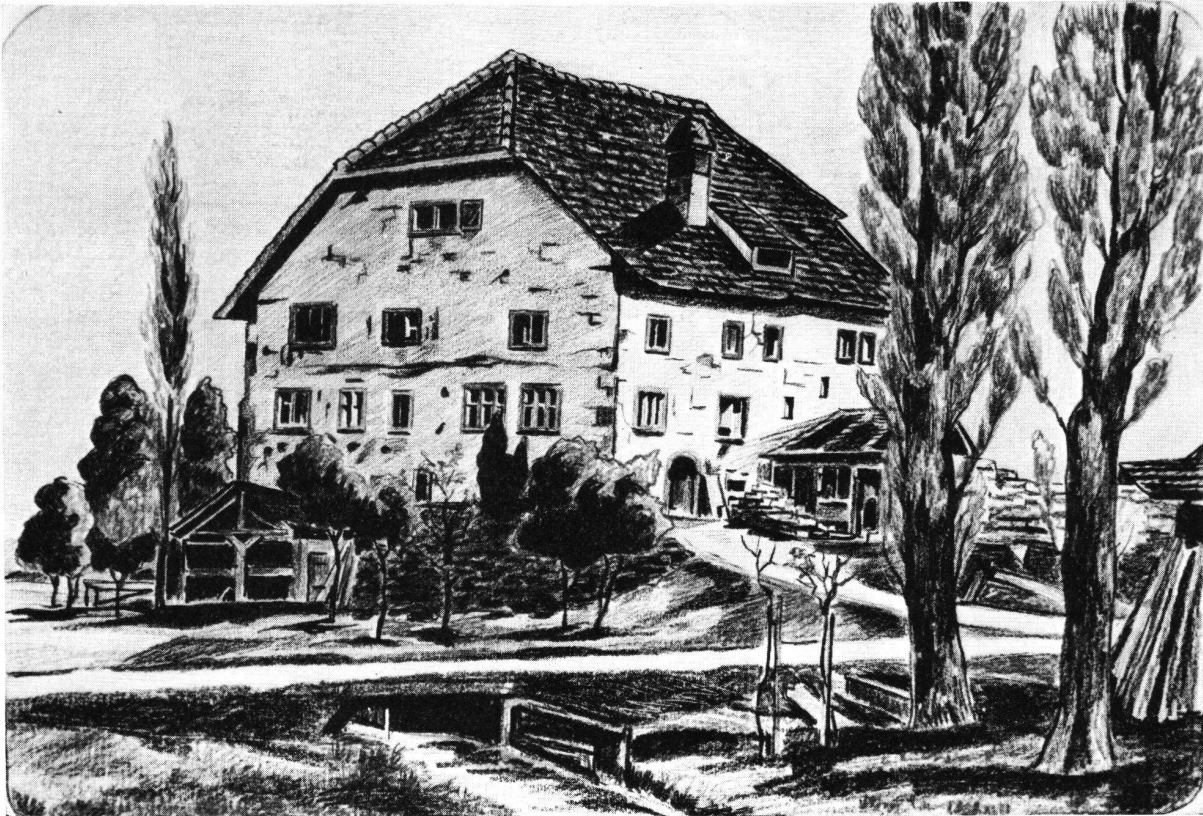
Altrohr ZH Das sogenannte Weiherhaus oder Jagdschloß «Im Rohr», erbaut um 1472, abgebrochen 1892. Ansicht von Süden. Bleistiftzeichnung von J. Meier, Embrach, 1886.

Die einige Wochen dauernde Untersuchung brachte mehrere interessante Resultate. Die erste Feststellung ging dahin, daß im Verlaufe der Jahrhunderte am Hügel große Materialumschichtungen stattgefunden haben müssen. Von dem einst stolzen Weiher- oder Jagdschloß mit Kapelle, von dem noch gute Darstellungen erhalten sind und das im 15. Jahrhundert errichtet worden ist, scheint bis auf einen kleinen Fundamentrest nichts mehr vorhanden zu sein. 1472, heißt es, sei die damals offenbar wiederhergestellte Burg in den Besitz von Ritter und Bürgermeister Heinrich Göldli übergegangen und dieser habe ein «Land- und Jagdhaus

im Zeitgeschmack errichtet». 1486 ließ er sogar eine Kapelle daselbst vom Konstanzer Generalvikar einweihen. Beim Bau des Bauerngutes ist wohl 1892 der ganze Baubestand abgetragen und das frei gewordene Steinmaterial wieder verwendet worden.
