Artikel: Frohburg SO : provisorischer Bericht über die 2. Grabungsetappe vom Sommer 1974

Frohburg SO

Provisorischer Bericht über die 2. Grabungsetappe vom Sommer 1974

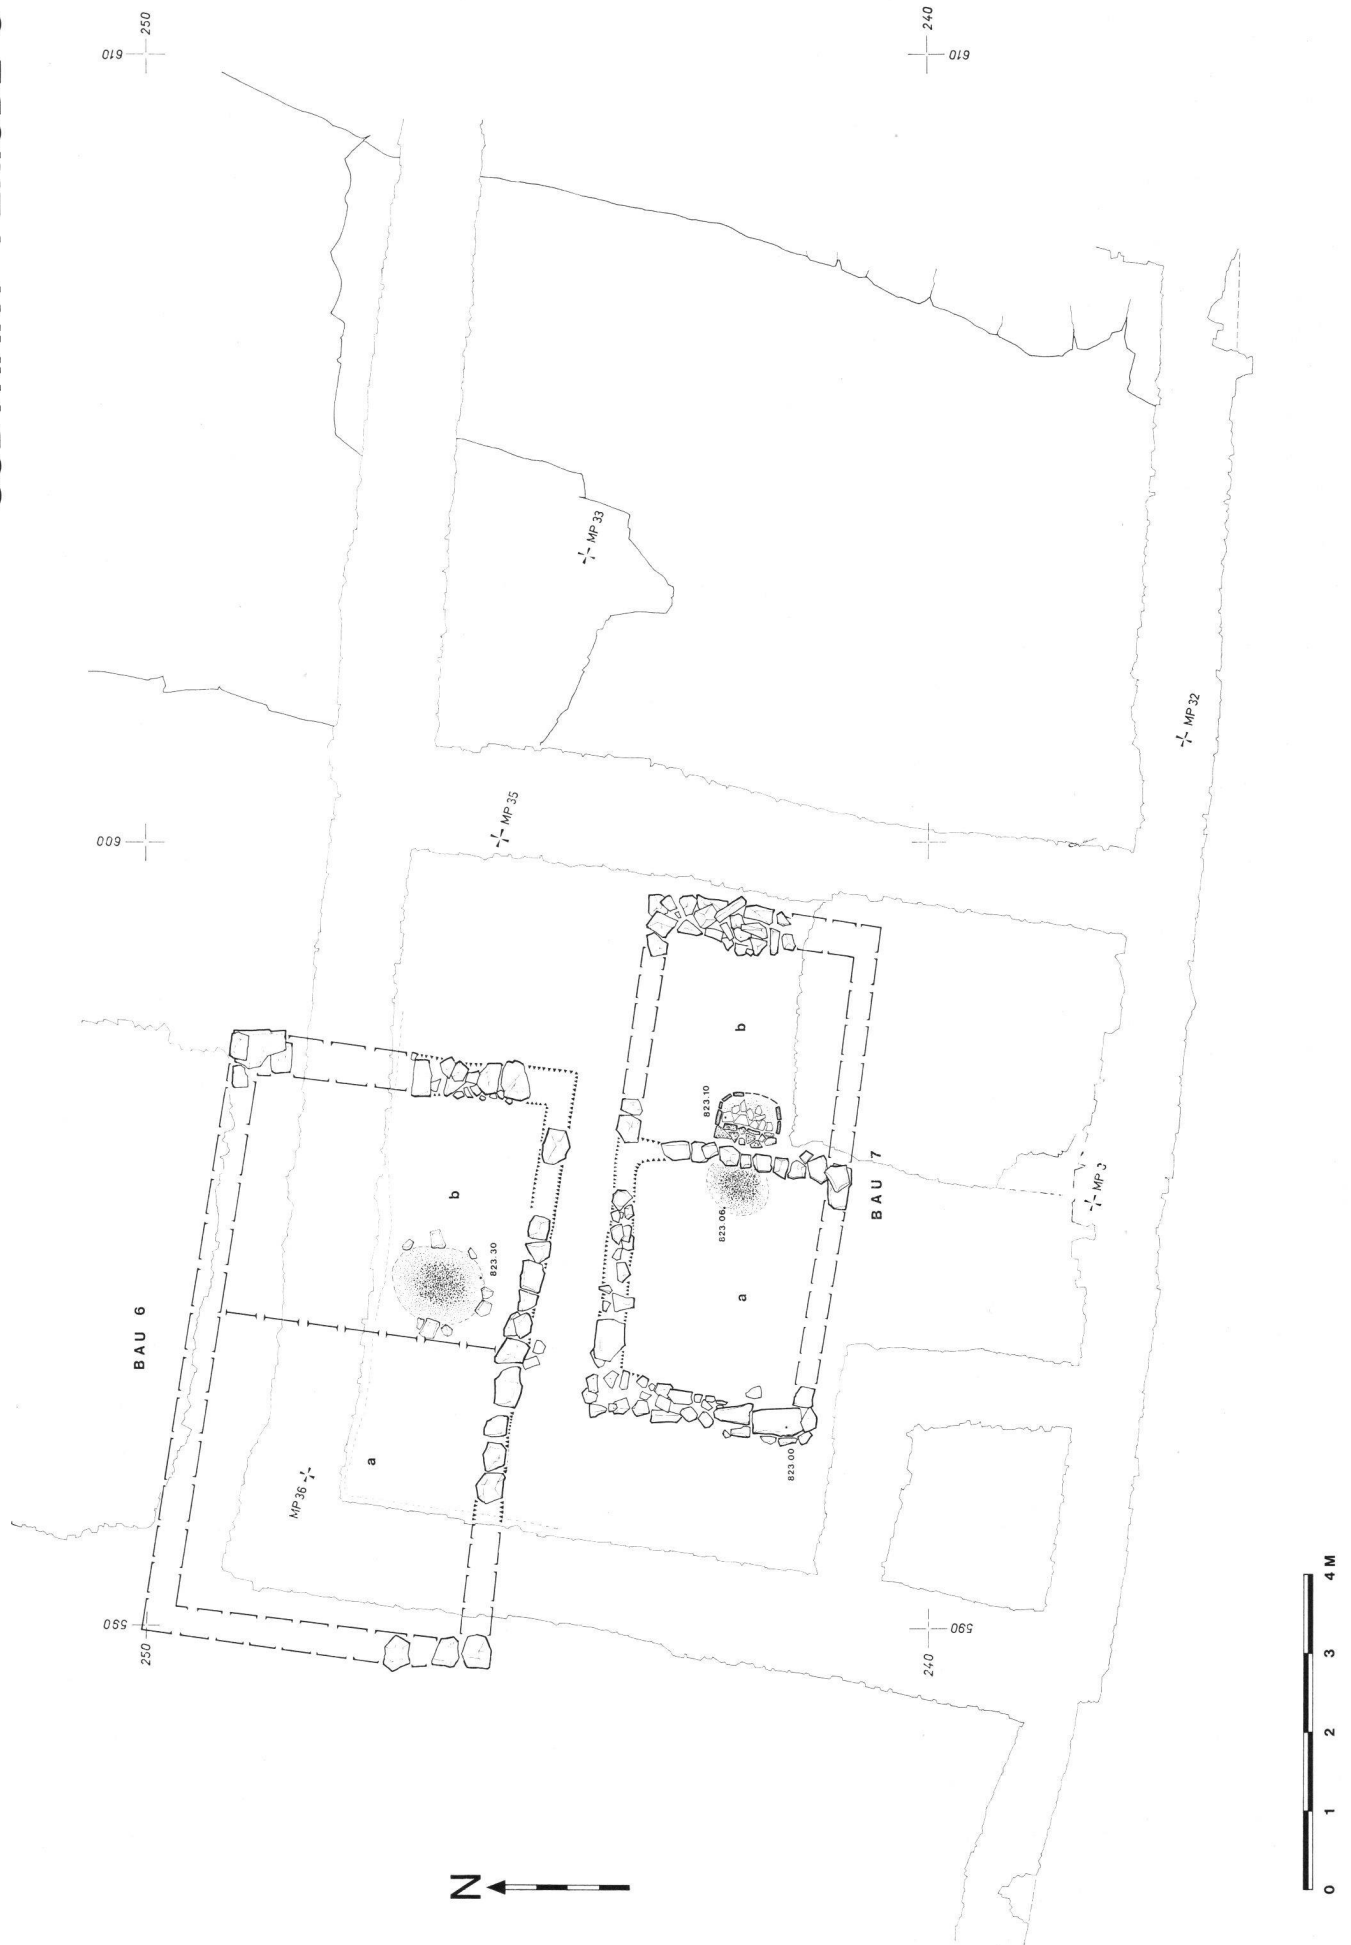
FROHBURG 74 SÜDTRAKT PERIODE 3

Frohburg 74. Steingerechter Plan der Bauten 6 und 7 (Periode 3).

Die beiden Bauten sind offenbar gegen 1150 nach einer Brandkatastrophe neu aufgebaut worden, und zwar an der Stelle zweier früherer Häuser. Auffallenderweise deckte sich die Lage der Grundrisse nicht, wohl aber die Lage der Feuerstellen. Ausserdem entsprachen sich die beiden Häuserpaare im Flächeninhalt der Grundrisse. Bau 4, der Vorläufer von Bau 7, wies zwei einfache, ebenerdige Feuerstellen auf, während im weiter nördlich gelegenen Bau 5 eine kunstvoll gemauerte Doppelfeuerstelle entdeckt wurde. Raum 5a enthielt den Sockel für einen Ofen, vermutlich einen Kachelofen aus Kacheln von frühestem Typus, und Raum 5b war mit einer aus Platten gefügten, leicht angehobenen Kochfeuerstelle ausgestattet. In einem Eckstein war noch das charakteristische Loch für den Drehgalgen erhalten. Zwischen den beiden Feuerstellen konnte man den Abdruck eines liegenden Balkens erkennen, der offenbar die Trennwand zwischen den beiden Räumen getragen hatte. Die beiden Bauten 4 und 6 dürften um 1100 entstanden sein. Ihre Grundrisse sind bereits auf die südliche Abschlussmauer hin orientiert und ruhen auf dem oben erwähnten, künstlich aufgeschütteten Terrassierungsmaterial auf.

Gegen 1150 Errichtung der Bauten 6 und 7 nach einem Brand. Niederlegung des Baues 9.

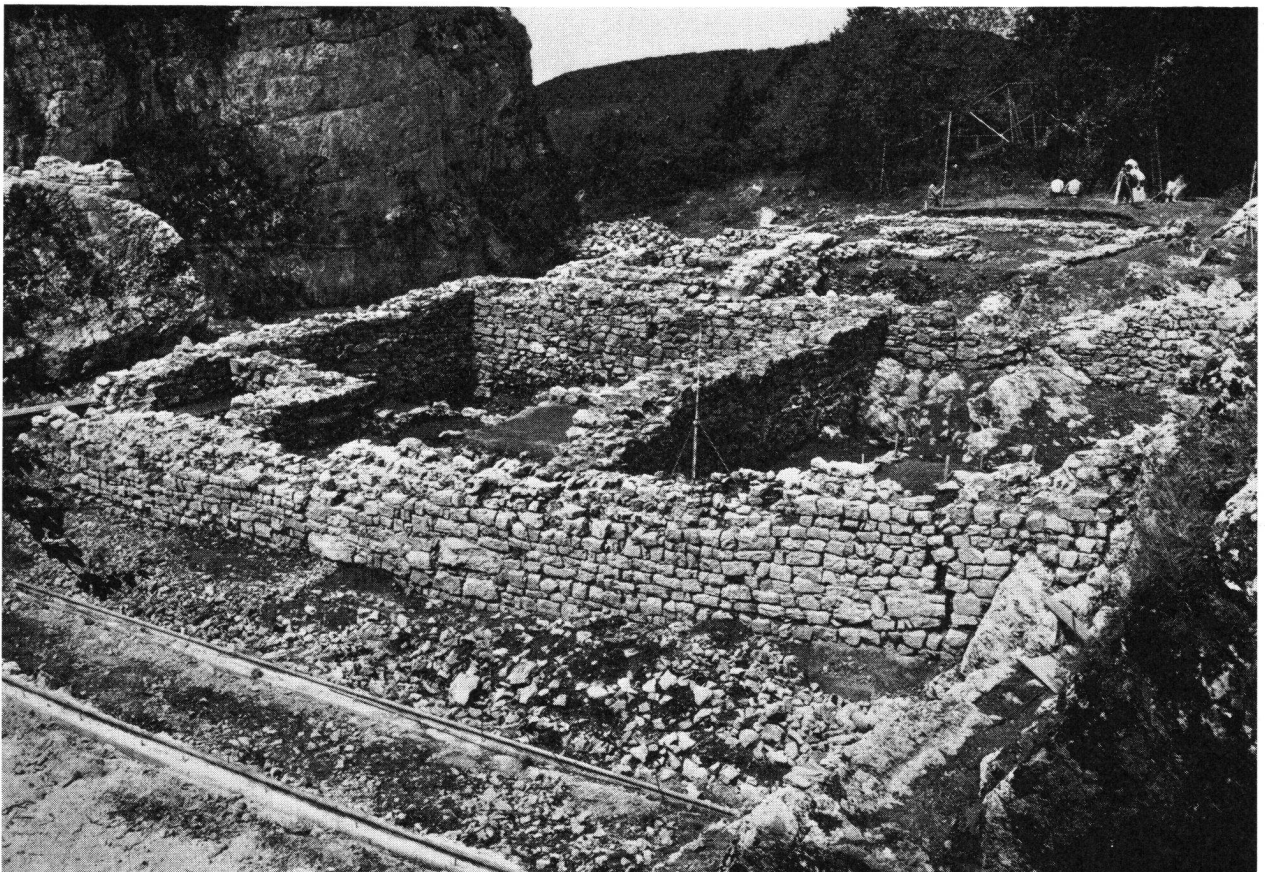
Frohburg 74. Südliche Abschlussmauer, dahinter Südtrakt (Bau 8). Im Vordergrund Kranschienen. Blick gegen Nordwesten.

Die 1973 von aussen her freigelegte südliche Abschlussmauer der Burganlage ist 1974 vollständig ausgegraben worden. Ihre Mächtigkeit schwankte zwischen 80 und 120 cm. Die von uns bereits 1973 vorgeschlagene Datierung in die Zeit um 1100 konnte nunmehr bestätigt werden, doch stellte sich heraus, dass die Mauer an einzelnen Stellen nachträglich abgeändert, ausgebessert oder sogar neu aufgeführt worden war. Am Westende stiessen wir auf die Spuren eines Tores, das ins Innere der Burg geführt hatte. Zwei glatt geschliffene Schwellensteine in situ deuteten die Lage des Tores an.
