Artikel: Frohburg SO : provisorischer Bericht über die 4. Arbeitsetappe vom Sommer 1976

Frohburg SO

Provisorischer Bericht über die 4. Arbeitsetappe vom Sommer 1976

Von *Werner Meyer*

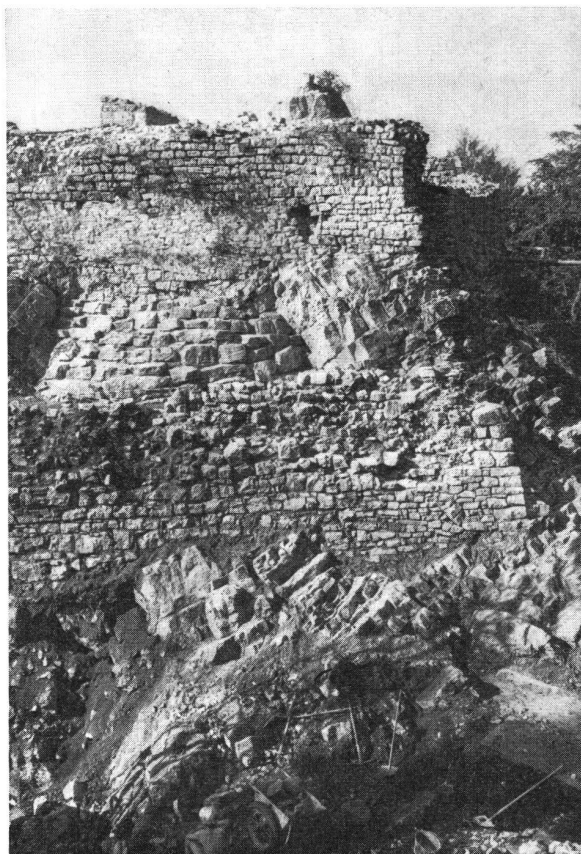
Frohburg 76. Hauptburg von Norden mit Schildmauer und Zwingermauer im Halsgraben

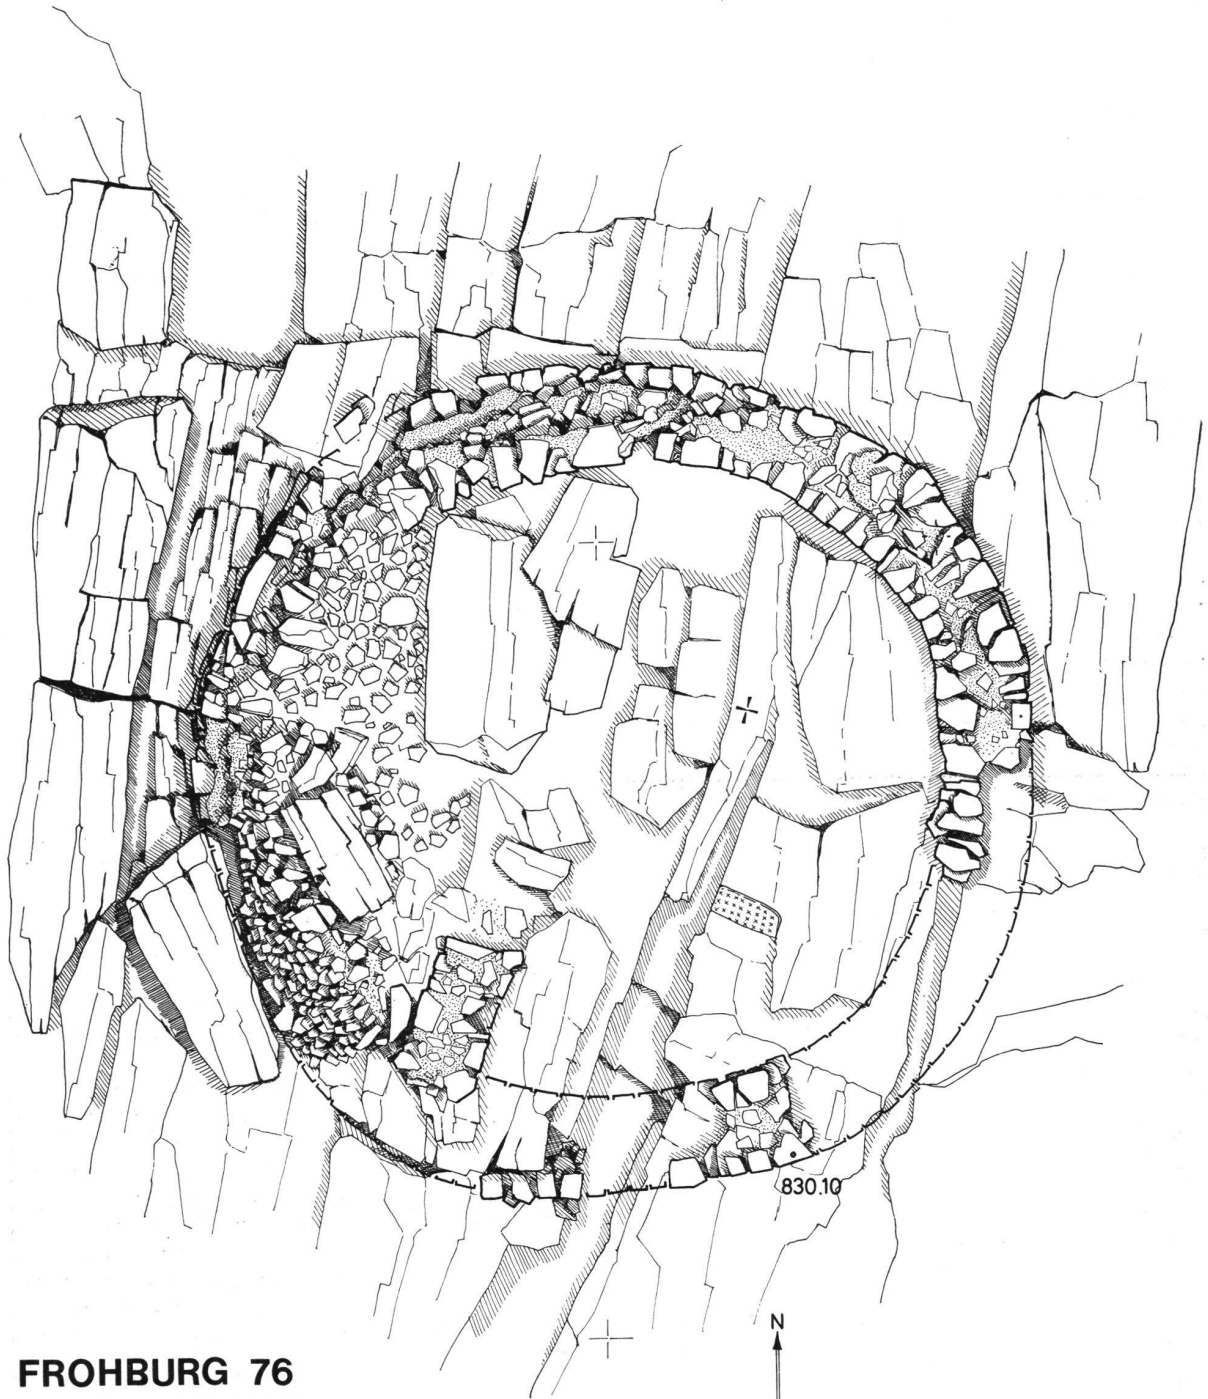
**FROHBURG 76
RUNDHAUS IN P**

Frohburg 76. Rundhaus in Zone P

Südlich des späten Rechteckhauses stiessen wir auf die Spuren eines sonderbaren Gebäudes. Auf einem zerklüfteten Felskopf traten Mauerreste zutage, die von einem kreisrunden Bau mit 7,5 m Aussendurchmesser stammten. Um einen Turm konnte es sich nicht handeln, da das Mauerwerk nicht einmal ganze 80 cm dick war. Wir mussten deshalb auf ein «Rundhaus» von bisher unbekanntem Typ schliessen. (Ob die wenigen mittelalterlichen Rundhäuser, die man bis jetzt kennt, mit dem Frohburger Exemplar in Zusammenhang gebracht werden dürfen, bleibt noch abzuklären.) Die an sich nur spärlichen Funde und die für die Frühzeit des Frohburger Steinbaues charakteristische Mauertechnik — kleine, regelmässige Steine in lagerhaftem Verband — datieren das Gebäude in das ausgehende 11. Jahrhundert. Es diente offenbar als Wohnhaus, erhielt im 13. Jahrhundert einen neuen Kachelofen und wurde gegen 1300 verlassen. Möglicherweise hat auch in diesem rätselhaften Rundhaus ein ritterlicher Dienstmann gehaust.

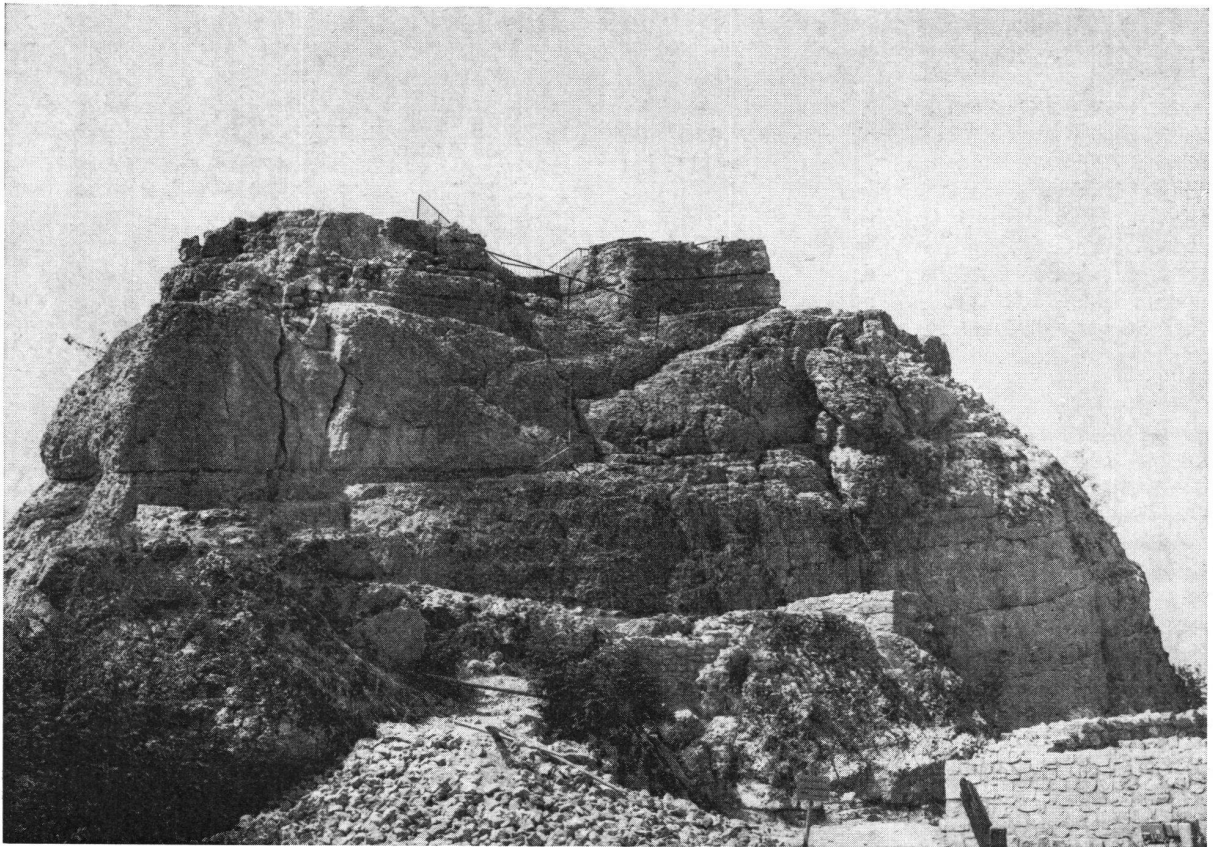
Frohburg 76. Filterzisterne auf dem hohen Felsen mit Schöpfschacht, Filterkörper und Lehmabdichtung

Die auf dem hohen Felsen festgestellten Bauten sind in das 13. Jahrhundert zu datieren. Backsteine von St. Urban, die im Mauerschutt zum Vorschein gekommen sind, belegen sogar für die zweite Jahrhunderthälfte eine Bautätigkeit, die Preisgabe der Bauten auf dem Felsen dürfte erst im frühen 14. Jahrhundert erfolgt sein. Umgekehrt scheint der hohe Felsen schon von Anfang an in die Burganlage integriert gewesen zu sein. Am Fuss des Felsens fanden sich Funde aus der Frühzeit der Burg, und im Bereich des Wohntraktes hatte sich ein kleines Mauerstück erhalten, dessen Struktur ins 11. Jahrhundert wies. Verschiedene ausgehauene Lager von Holzkonstruktionen, die mit dem vorhandenen Mauerwerk in keinen architektonischen Zusammenhang gebracht werden können, stammen möglicherweise aus der frühen Holzbauphase der Burg (10./11. Jahrhundert).

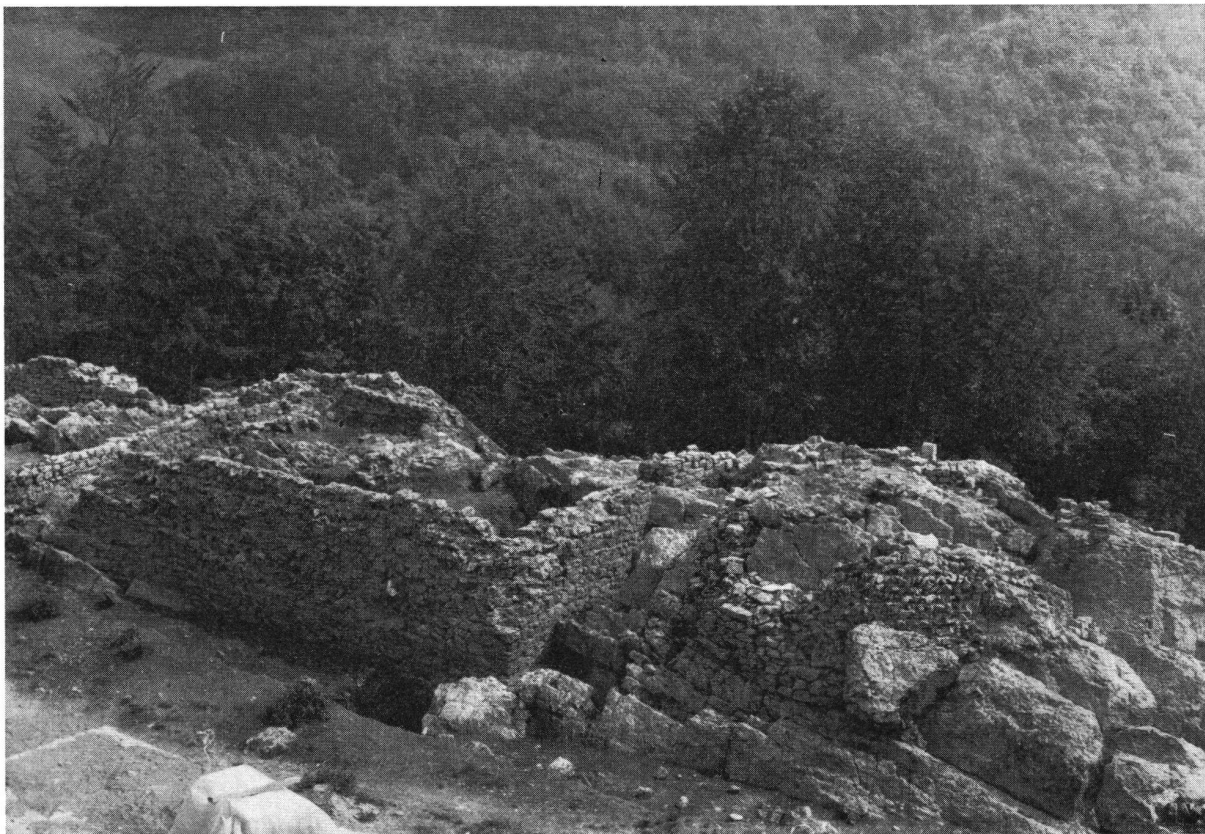
Frohburg 76. Blick vom hohen Felsen auf Zone P. Links der jüngere Rechteckbau, rechts das Rundhaus. An der hinteren
Felskante Reste der östlichen Ringmauer

Die Ausgrabungen im *Ostrakt* (Zone P) führten zur Freilegung einer langgestreckten, stark zerklüfteten Felsrippe, welche die Spuren verschiedener Gebäude trug. Längs der Felskante stellten wir eine nur noch in einzelnen Fragmenten erhaltene Ringmauer fest, welche einst den Rundturm in der Nordostecke der Burg mit dem Viereckturm in der Südostecke verbunden hatte. Wo der natürliche Fels ein starkes Gefälle aufwies, hatte man längliche Fundamentlager ausgemeisselt. Mauerfugen und Schichtenanschlüsse zeigten, dass der Ostbering mehrmals erneuert und abgeändert worden war. Die ältesten Partien sind in die Zeit um 1100 zu datieren. Im Südteil des Berings fehlte stellenweise mit dem Mauerwerk auch der felsige Untergrund. Hier hatte man in späterer Zeit, als die Burg schon längst Ruine war, einen Steinbruch betrieben, dem nicht nur die Ringmauer, sondern auch der Burgfelsen zum Opfer gefallen war. Unter den Gebäuden, die innerhalb des Ostberinges zum Vorschein gekommen sind, war das nördliche, ein Rechteckbau von 8 auf 13 m, vor den Grabungen
