Artikel: Die Burgstelle Friedberg bei Meilen : ein Bericht über die 1. Etappe vom Herbst 1976

Die Burgstelle Friedberg bei Meilen

*Ein Bericht über die 1. Etappe vom Herbst 1976
Von Felix Müller*

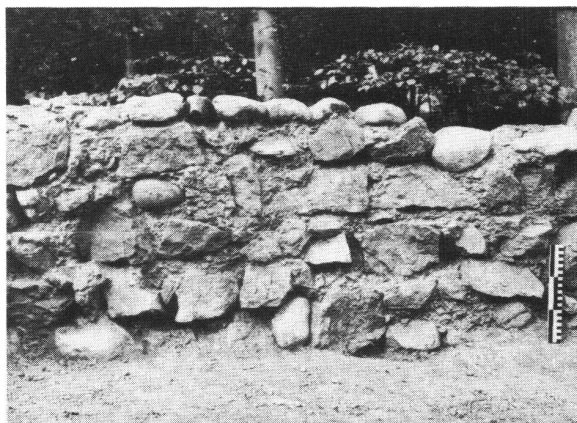
Ansicht des Fundamentes von Mauer M 3 in D. Blick von Osten.
