**Artikel:** Die Burgstelle Friedberg bei Meilen

## Die Burgstelle Friedberg bei Meilen

Bericht über die 3. und abschliessende Etappe im Frühjahr und Herbst 1978 (vgl. NSBV 1977, Nr. 1 und 1978, Nr. 1)

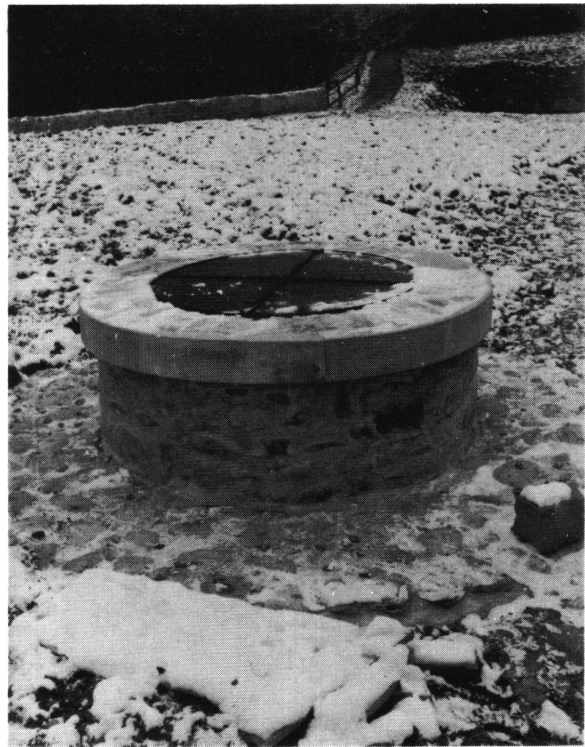
Friedberg-Meilen. Der restaurierte Brunnenkranz mit den Abdeckplatten und eingelassenem Schutzgitter.

Während der gesamten Grabung wurden die Schichtenverhältnisse so gut es ging beobachtet. Das Leitfossil "Hohlziegel" war in allen Schichten bis auf die untersten 50 cm anzutreffen. Fragmente von Ofenkacheln, die vollständig zusammengesetzt werden konnten, waren in einem Bereich von 4 Meter Höhenunterschied gestreut. Im Bereich von 25 und 26 Meter unter der Oberfläche bestand der Schutt fast nur aus kleinen Holzabfällen. Diese sind alle eingesammelt worden und werden nach Arten bestimmt. Die untersten 50 cm bestanden nur aus Schlamm, diese Schicht scheint also aus der Benützungszeit zu stammen. In dieser Schicht befanden sich aber keinerlei datierbare Funde. Der Sodbrunnen von Friedberg ist in seiner ganzen Länge von 29 Meter, bei einem Durchmesser von ca. 1,5 Meter, in den anstehenden Molassesandstein eingehauen, ein auch im Mittelalter nicht gerade billiges Unternehmen. Im Profil sind mehrere Ausbuchtungen zu erkennen, die von weicheren Mergelschichten gebildet werden. Es ist anzunehmen, dass in einer dieser Schichten die wasserführende Schicht war; ein eindeutiger Wasserhorizont konnte jedoch während der Grabung nicht erkannt werden. Der Sodschacht bleibt nun offen, weshalb der Brunnenkranz wieder aufgemauert wurde. Die ursprüngliche Breite des Kranzes konnte noch in den Fundamenten erkannt werden. Aus Kostengründen wurde als Abschluss für den Kranz eine Kunstsandsteinplatte gewählt, in die ein Schachtgitter eingelassen wurde. Somit kann jeder Besucher ungehindert in den

Schacht blicken. Es soll auch ein Scheinwerfer installiert werden.

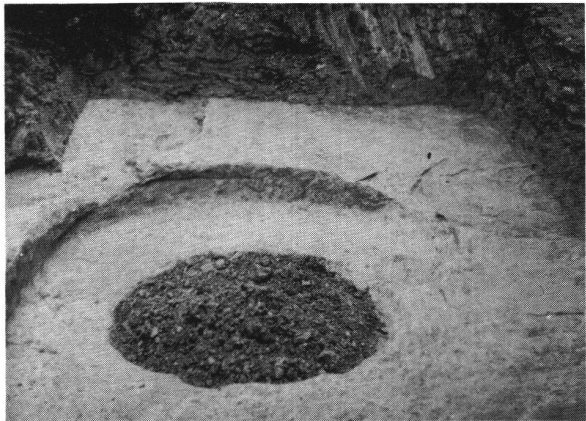
Das Fundament des Sodbrunnenkranzes. Der Sodschaft war bis zur Oberfläche mit Schutt angefüllt. Aufnahme Kant. Hochbauamt Zürich.
