# Der Burgturm von Seedorf UR

Vorbericht über die archäologischen Untersuchungen und die Sicherungsarbeiten vom Sommer 1981

von Werner Meyer

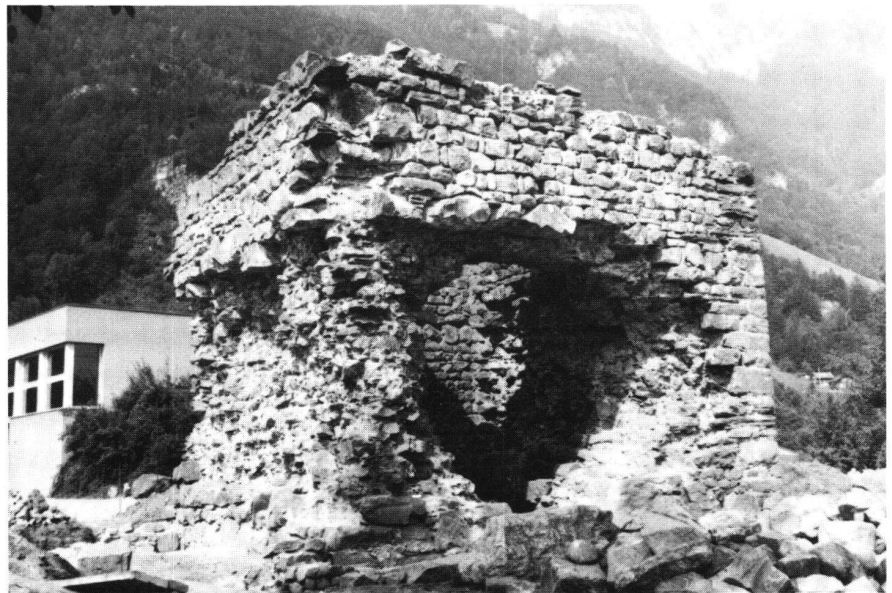
*Seedorf, Burgturm von Osten nach der Entfernung des Bewuchses*

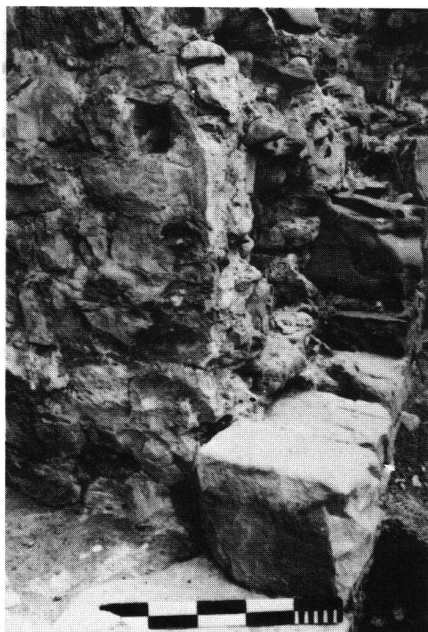
*Seedorf, Eingang in den Burgturm mit Gewändstein und Kanal für den Sperr-Riegel*

Maueröffnungen, Fenster oder Türen, sind sonst nirgends zu konstatieren, es sei denn, man betrachte die grosse Breche in der Nordostwand als gewaltsame Erweiterung einer – allerdings ziemlich tief angebrachten – Fensterlücke. Die schmale Öffnung in der Nordwestwand bleibt in zugemauertem Zustand rätselhaft, erst die Entfernung des in der Öffnung steckenden Mauerpfropfens bringt Klarheit: Es kommt eine enge Türe zum Vorschein, die zum ursprünglichen Baubestand gehört und keinesfalls nachträglich eingebrochen worden sein kann. Für diese Zuweisung sprechen ausser einem gut erhaltenen Stossriegelkanal in der Mauerdicke und den mächtigen Deckenplatten die ausgezeichnet gearbeiteten, mit dem Mauerwerk nahtlos verbundenen Gewändsteine in der inneren und äusseren Flucht. In den Leibungen sind Reste eines gelblichen Verputzes erhalten. Die Mündung des Stossriegelkanals wird durch die Aussparung in einem Tuffwerkstück gebildet. Die

äusseren Gewände – leider sind beidseitig nur die zwei untersten, direkt auf der Schwellenplatte ruhenden Steine erhalten – beschreiben inwendig einen 10 cm breiten Anschlag für die Türe und geben eine Öffnung von bloss 43 cm Breite frei. Da der Turm offenbar keine sonstigen Öffnungen aufweist und der erhaltene Mauersockel der ursprünglichen Höhe entspricht, muss diese Türe trotz ihrer ungewöhnlichen Lage zu ebener Erde und ihrem merkwürdig schmalen Durchlass den ursprünglichen Eingang gebildet haben.<sup>8</sup> Auch wenn angenommen werden muss, der Turm habe sich innerhalb einer grösseren Burganlage erhoben, muss er mindestens zu Beginn als freistehender Baukörper bestanden haben, da von ihm keinerlei verzahnten Mauern abzweigen und alle angrenzenden Mauerzüge durch deutliche Stossfugen von der Turmmauer getrennt sind. Schlüssig zu datierende Elemente lassen sich am aufgehenden Mauerwerk kaum feststellen. Der gute Eckverband weist auf die Wende vom 12. zum 13. Jahrhundert hin. Genauere Datierungshinweise müssen die Grabungsbefunde liefern, auf die im folgenden Abschnitt einzutreten ist.

Der schmale, ebenerdige Turmeingang, der eine Öffnung von nur gerade 43 cm Breite freilässt, wird hinter dem Anschlag der äusseren Gewändesteine mit einer Tür verschlossen. Durch einen in der Mauerdicke laufenden Stossriegel kann diese blockiert werden. Der geringe Durchmesser des Kanals (knapp 6 cm Breite und 8 cm Höhe) spricht für die Verwendung eines Eisenriegels anstelle des sonst allgemein üblichen Holzbalkens.<sup>12</sup>

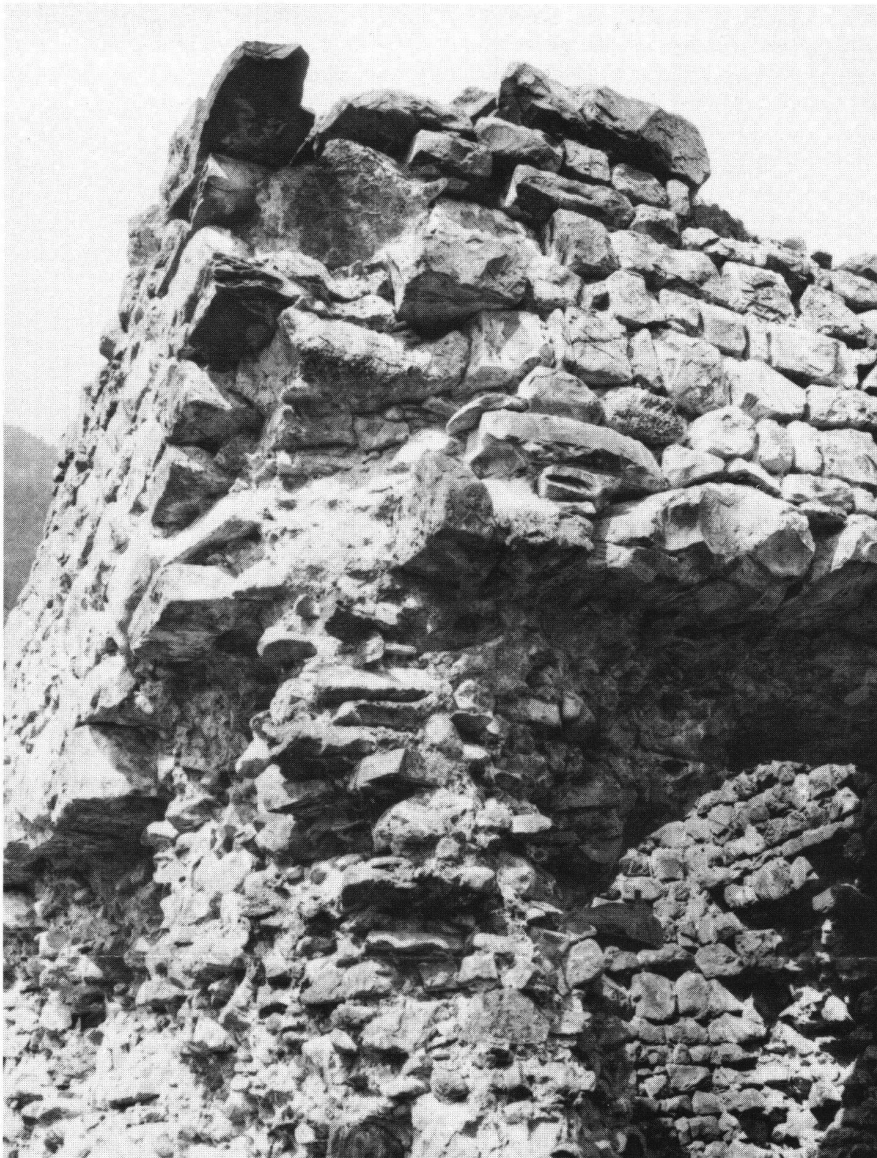
Seedorf, Burgturm, schwer beschädigte Ostecke
