Artikel: Die Burgstelle Riedflue, Eptingen BL : Zwischenbericht der Ausgrabungen 1981

Die Burgstelle Riedflue, Eptingen BL

Zwischenbericht der Ausgrabungen 1981

von Peter Degen und Lukas Högl

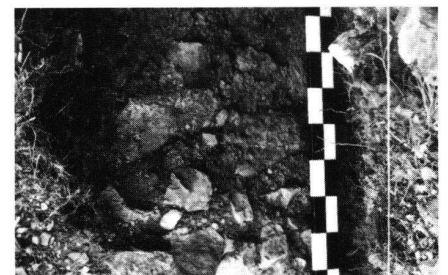
Riedflue, Quermauer M 5, Ansicht westliches Mauerhaupt mit Rasa pietra-Verputz

Im Innern dieser Umfassung sind drei Quermauern (M 1, M 5, M 7) von ca. 50 cm Stärke in Abschnitten aufgedeckt. Die beiden äusseren weisen bergseits einen Durchlass auf, während die mittlere talseits kurz vor der Um-
